Matea Pelivanović

**UTJECAJ ODABIRA ISPITNIH UZORAKA NA PCI
VRIJEDNOST BETONSKOG KOLNIKA**

DIPLOMSKI RAD

Zagreb, 2024.

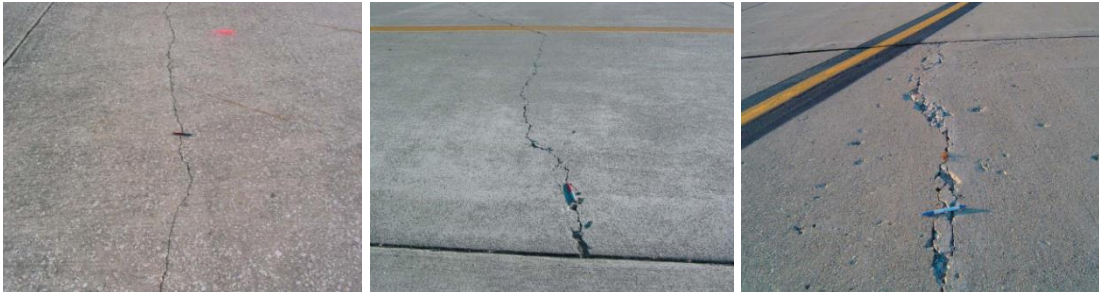
Slika 3: Nizak, srednji i najviši stupanj oštećenja uzdužnih i poprečnih pukotina [8]

mm i time svesti na zadovoljavajuću razinu. Na slikama su prikazani stupnjevi oštećenja od L prema H gledajući slijeva na desno.

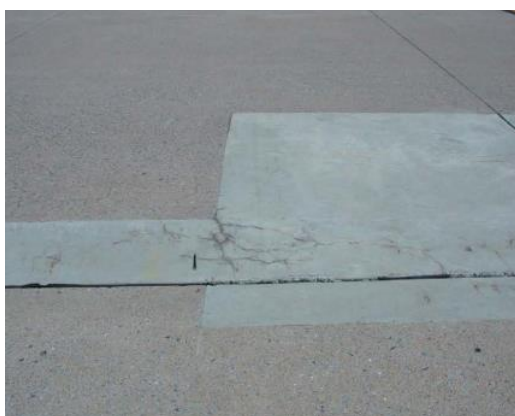
Slika 7. Velika zakrpa srednjeg stupnja oštećenja [8]

Stanje je niskog stupnja oštećenja kada je zakrpa kvalitetno izvedena i tijekom vremena nije došlo do njenog oštećenja. Srednjim stupnjem oštećenja ocjenjuje se zakrpa sa vidljivim oštećenjima ili pukotinama na rubovima, a koja može predstavljati prepreku na kolniku i potrebno ju je sanirati. U slučaju visokog stupnja oštećenja potrebna je potpuna zamjena zakrpe nakon znatnog oštećenja i pojave pukotina oko i unutar zakrpa. Na slikama 6 i 7 prikazani su slučajevi srednjeg stupnja oštećenja male (slika 6) i velike (slika 7) zakrpe.

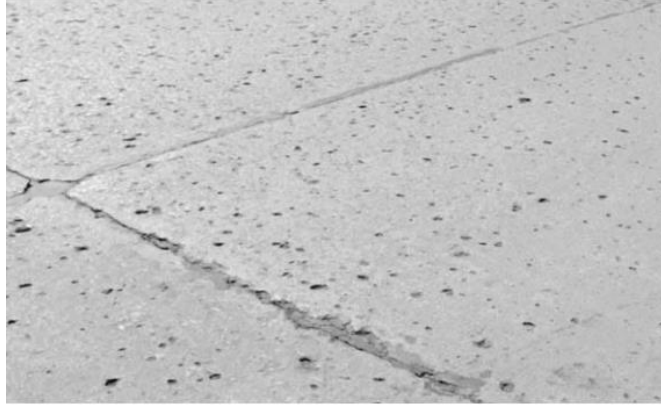
Slika 8. Ispadanje zrna agregata na površini betonskog kolnika [9]

Kod oštećenja ispadanja zrna agregata za potrebe ocjene stanja kolnika ne postoje stupnjevi oštećenja, već ih mora biti dovoljan broj na određenoj površini kako bi se uzelo u obzir. Ako postoje više od tri mjesta ispadanja zrna agregata na kvadratnom metru na čitavoj površini ploče. Na slici 8 vidljivo je oštećenje ispadanja zrna agregata.

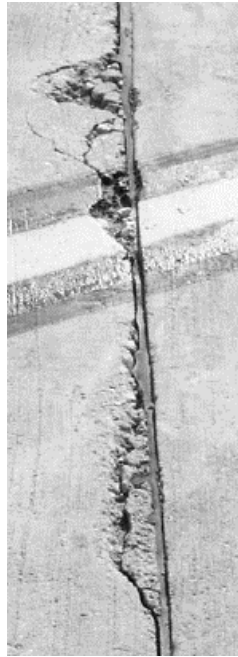
Slika 13. Pukotina duž spoja [9]

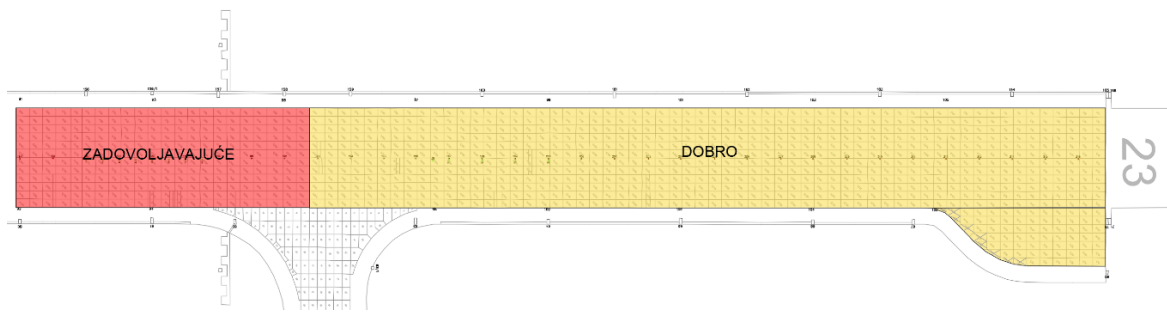
PRILOG 4.5. Prikaz ocjene stanja kolnika praga 23 za odabir II i metodu 2

PRILOG 4.5. Prikaz ocjene stanja kolnika praga 23 za odabir II i metodu 2
