# **Seizmička izolacija postojeće armiranobetonske zgrade**

**Master's thesis / Diplomski rad**

# SEIZMIČKA IZOLACIJA POSTOJEĆE ARMIRANOBETONSKE ZGRADE

Mentor: izv. prof. dr. sc. Mario Uroš

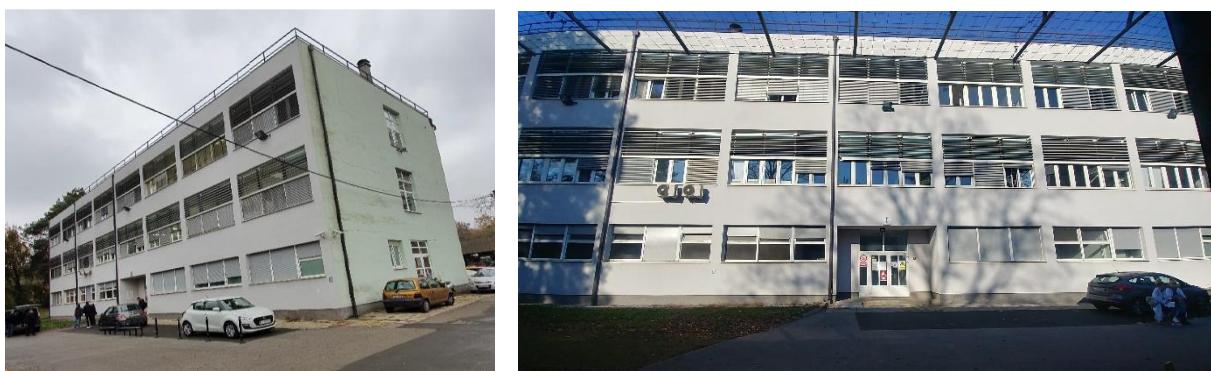
Slika 1.: Prikaz građevine [3]

Tlocrt građevine je pretežno pravokutnog oblika, maksimalnih dimenzija  $40,50 \times 16,00$  m, sa aneksom sa sjeverne strane dimenzija  $10,50 \times 6,50$  m. Etažnost građevine je prizemlje, prvi kat, drugi kat i potkrovље ( $\text{Pr}+2\text{K}+\text{Pk}$ ), a visina građevine od kote uređenog terena iznosi oko 17,00 m. Svojom namjenom građevina spada pod kategoriju javnih zgrada.

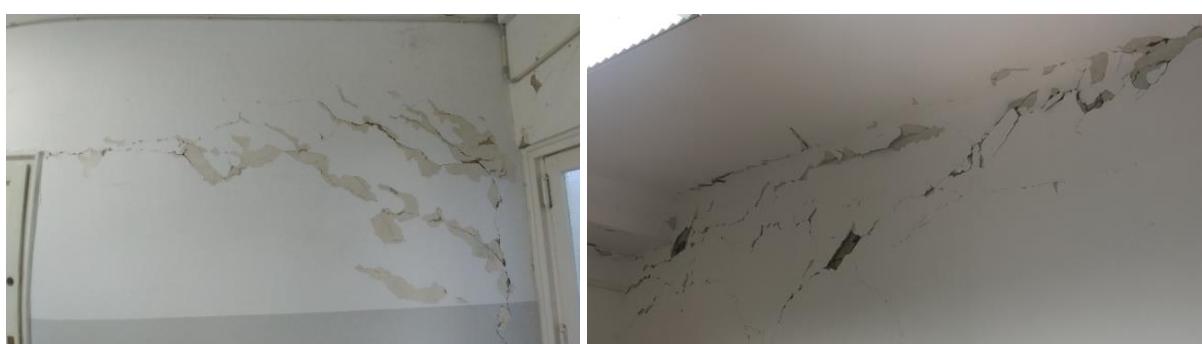
Slika 11.: Oštećenje ispunskog ziđa i pukotinsko oštećenje žbuke [7]

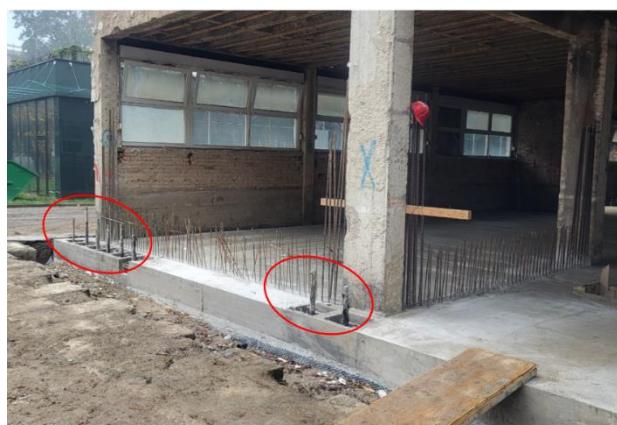
Slika 85.: Izvedena su geotehnička sidra [26]
