Hidroelektrana Peruća

Undergraduate thesis / Završni rad

ZAVRŠNI RAD
HIDROELEKTRANA PERUĆA

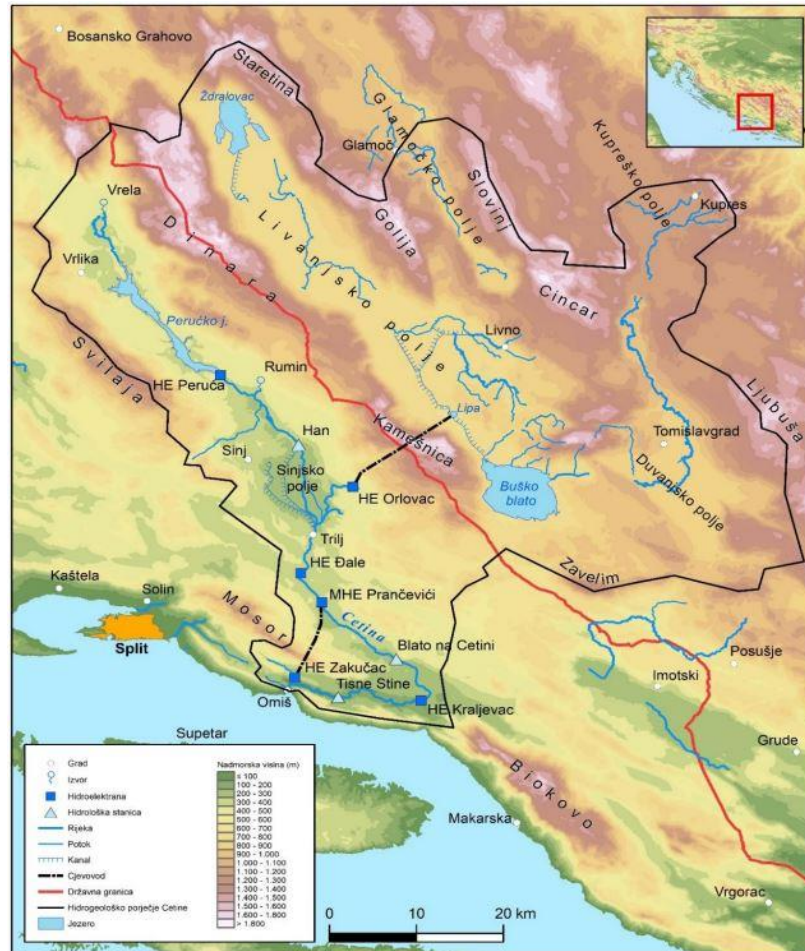
Slika 2 - Hidrogeološko područje Cetine [3].

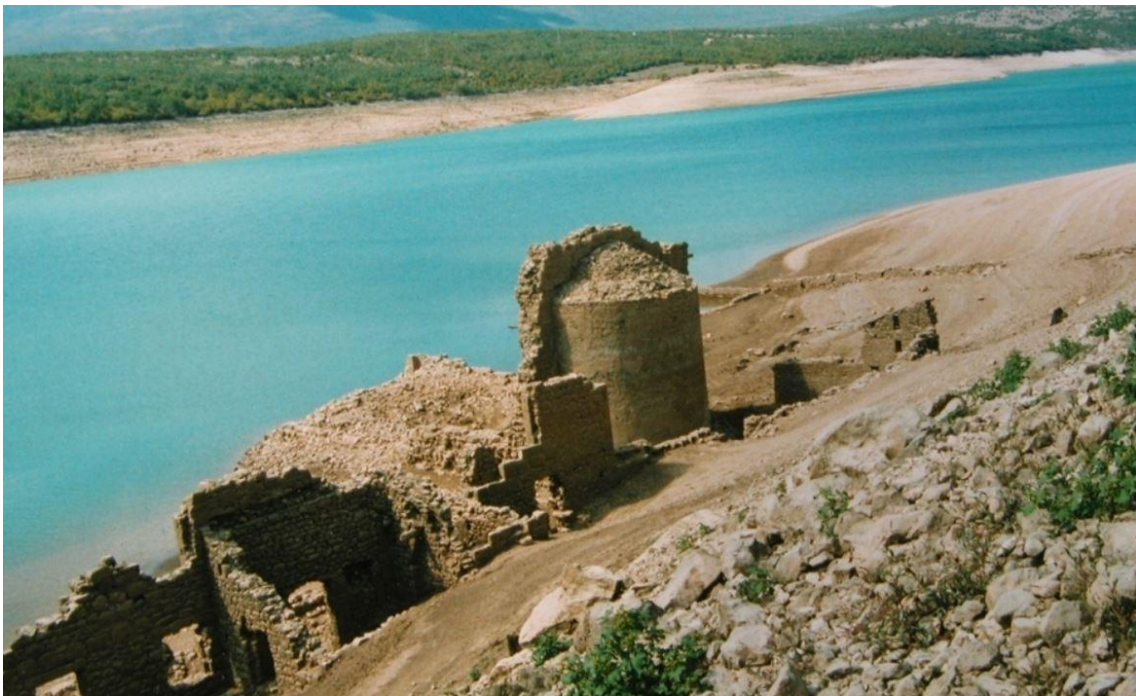
Slika 4 – Potopljeni ostatci starih naselja [5].

Sada već davne 2003.godine dogodilo se zadnje presušivanje akumulacijskog jezera Peruća. Sušno razdoblje bez kiše zahvatilo je područje Cetinskog kraja i susjedne Bosne i Hercegovine. Tada su na dnu akumulacije bili vidljivi ostatci nekadašnje najstarije cetinske hidroelektrane „Vice Buljan“ koja je izgrađena nakon Drugog svjetskog rata za potrebe stanovništva područja Vrlike. Bili su vidljivi ostatci starih naselja koji su već desetljećima i do trideset metara pod vodom (slika 4) [5].

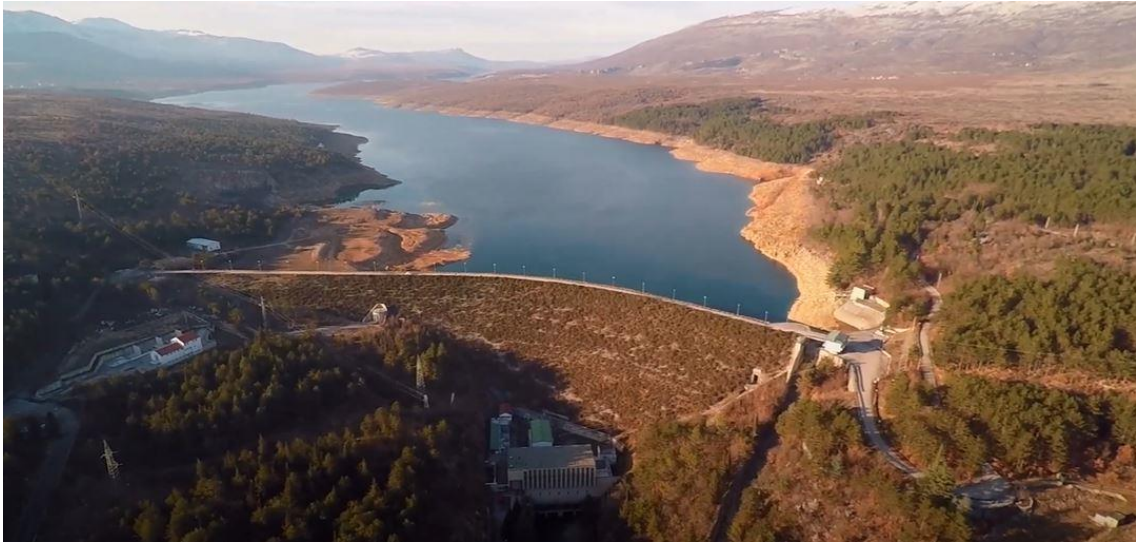
Slika 5 – Prikaz brane, akumulacije i postrojenja [8].

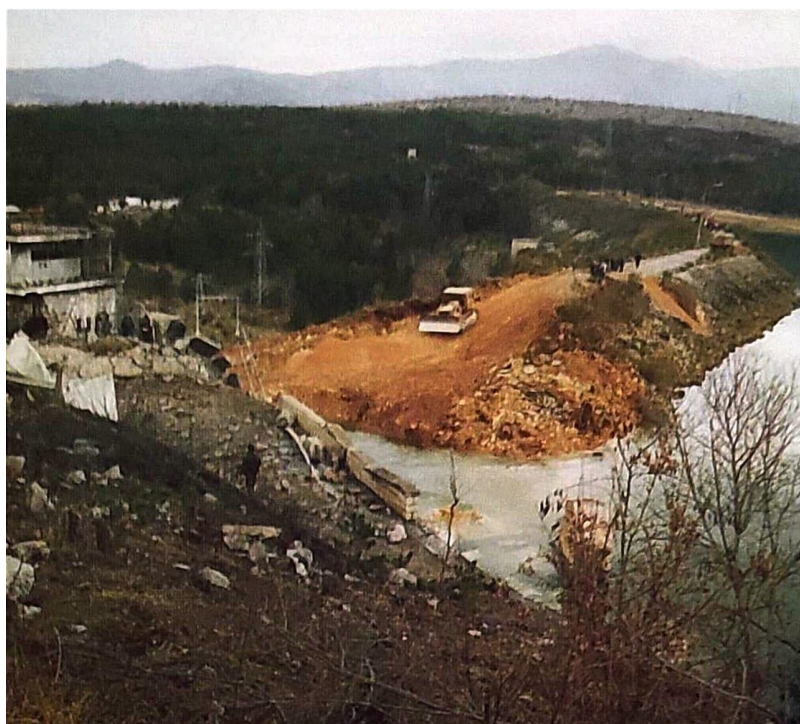
Slika 7 – Krater na lijevom boku brane [7].

Eksploziv je ošteti preljevnu građevinu izazvavši potpuno rušenje bočnog zida preljeva i dijela nasipa sve do zapornice. Uočeno je puzanje kamene zaštite na nizvodnom pokosu koji je zahtijevao hitno nasipavanje. Na kruni brane nastali su krateri promjera 25 do 30 metara i dubine 10 metara kroz koje je voda istjecala do injekcijske galerije. Na kruni brane nastala je pukotina u asfaltu dužine 77 metara. Zbog prodora vode kroz pukotine, došlo je do erozije brane. Poplavljeni su rasklopno postrojenje i strojarnica, a zbog obima oštećenja postojala je velika opasnost od samourušavanja brane [9]. Bočni zid preljeva je bio toliko pomaknut da je onemogućio zatvaranje zapornice, a na brani su bila vidljiva velika ulegnuća. Hitno je otvoren temeljni ispušni kanal te se pražnjenjem akumulacije rasteretila brana. Za brane nasutog tipa poznato je da su fleksibilnije i izdržljivije na potencijalna oštećenja nego one betonskog tipa, a upravo to je jedan od razloga zašto je brana Peruća izdržala tako velika oštećenja [6].

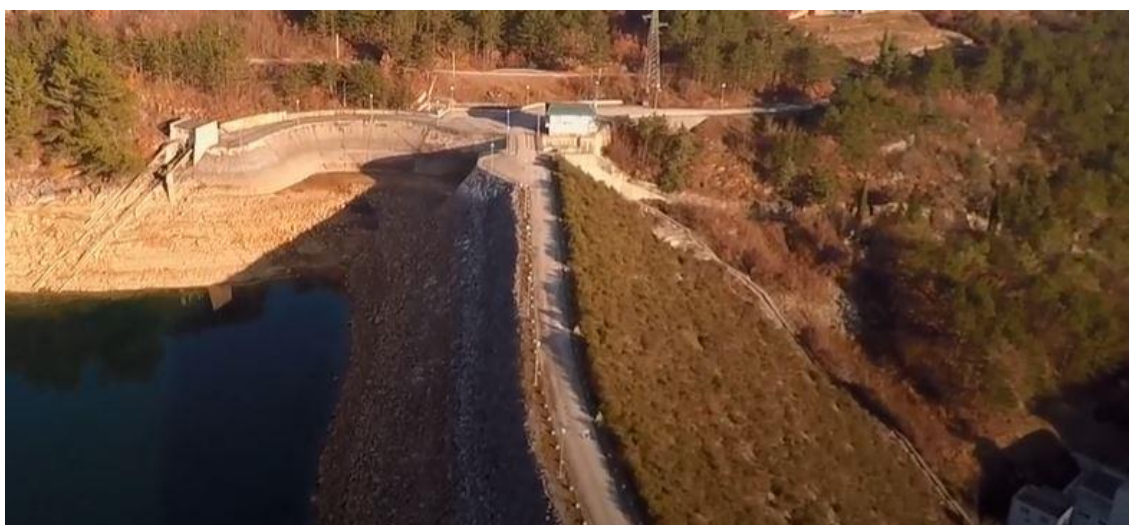
Slika 9 – Poprečni pogled na branu [8].

Poduzeće *Moho* iz Zagreba, za primijenjenu geofiziku, izvršilo je stroga geofizička istraživanja kojima su se utvrdila mjesta i razmjeri oštećenja. Pomoću brzine uzdužnih seizmičkih valova određeni su dijelovi brane s najvećim oštećenjima. Donji dijelovi u visini 5 do 10 metara, krajnji lijevi i desni dijelovi i središnji najviši dio. Mjerenjem protoka i mutnoće vode i brzine strujanja vode na uzvodnom pokosu, utvrđeno je da nije došlo do snažnije unutrašnje erozije. Mjerenja brzine strujanja obavio je *IGH* iz Splita, a protok i mutnoću *Institut za oceanografiju i ribarstvo* iz Splita. Ranije spomenuta opažanja slijeganja na 19 profila provodio je *Zavod za izmjeru zemljišta* iz Splita u razdoblju od 29. siječnja 1993. do 10. veljače 1994. godine. Sveukupno 377 dana. Zapažena su tri specifična razdoblja slijeganja. Prvo razdoblje s najvećim slijeganjem bilo je do 12. ožujka 1993. godine koje je bilo uzrokovano pražnjenjem akumulacijskog jezera. Drugo je razdoblje do 15. travnja 1993. Tad je slijeganje znatno usporilo i iznosilo svega 25 cm na godinu nakon čega u zadnjem razdoblju dolazi do iznosa 3 cm na godinu. Glinena jezgra bila je toliko uništena da više nije bila vododrživi element brane. Na lijevom kraju imala je oštećenje dugo 45 metara, središnjem dijelu 30 metara, a desnom 25 metara. Zahtijevala je sanaciju [6]. Brana je sanirana ugrađivanjem 256 metara duge glineno-betonske dijafragme, a akumulacijsko jezero je nakon toga moglo pohraniti 8% više vode. Obnova je potpuno dovršena krajem svibnja 1996. godine, a o cijelom pothvatu pričalo se na brojnim svjetskim konferencijama i seminarima [9]. Poprečni i uzdužni presjek brane nakon sanacije prikazani su na slici 10 i slici 11. Današnji izgled brane prikazan je na slici 9.

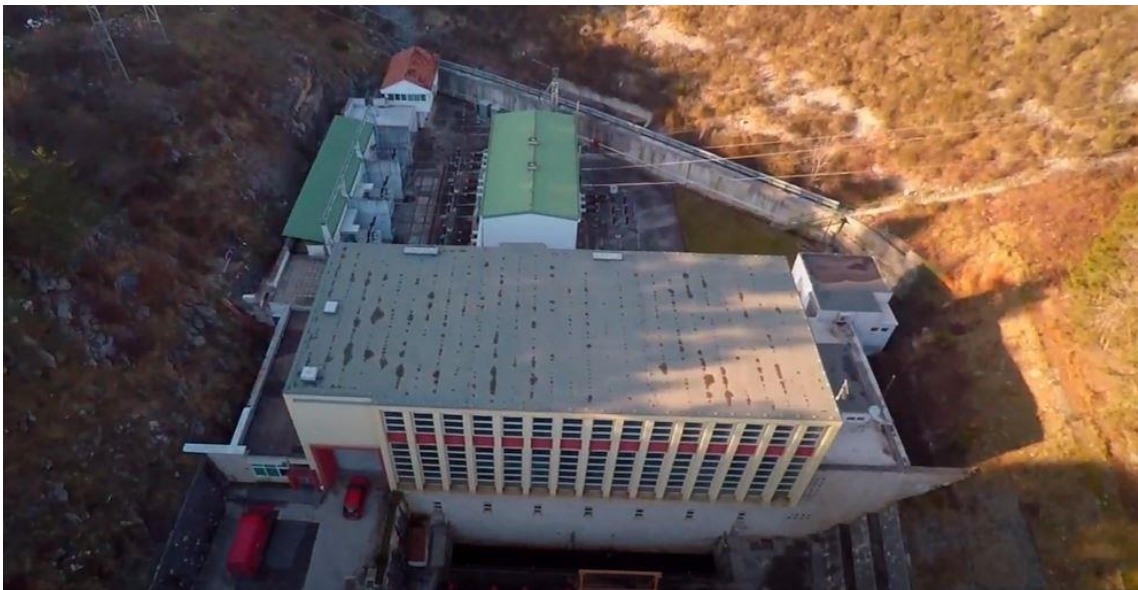
1. turbine s pomoćnim uređajima;
2. generatori sa blok-transformatorima;
3. regulacioni transformator;
4. razvodno 110 i 35 kV postrojenje i
5. pomoćni pogoni [11].

Slika 14 – Postrojenje hidroelektrane [8].
