**UTJECAJ POLIURETANSKE PJENE NA PONAŠANJE  
LAGANIH KOMPOZITNIH PANELA U POŽARNIM  
UVJETIMA**

DIPLOMSKI RAD

**THE INFLUENCE OF POLYURETHENE FOAMS ON THE  
BEHAVIOR OF LIGHTWEIGHT COMPOSITE PANELS IN  
FIRE CONDITIONS**

The main objective of this work is to evaluate, through experimental tests, the influence of polyurethane foam (PUR) on the behavior of lightweight composite panels under conditions of high fire temperatures. For this reason, the fire resistance of two specimens of lightweight composite panels consisting of a steel frame and two layers of gypsum fiberboard was tested. One specimen contained PUR foam as a thermal insulation layer, while the other (reference) was blank. During the test, the temperature evolution in the cross-section of the panel was monitored, as well as the parameters to demonstrate the load-bearing capacity, insulation and integrity of the standardized fire resistance test of building components. In addition, a thermogravimetric analysis of the PUR foam used was performed. The results obtained show that the flammability of the polyurethane foam reduces the fire resistance of the panel, but the use of multiple layers of gypsum fiberboard can ensu

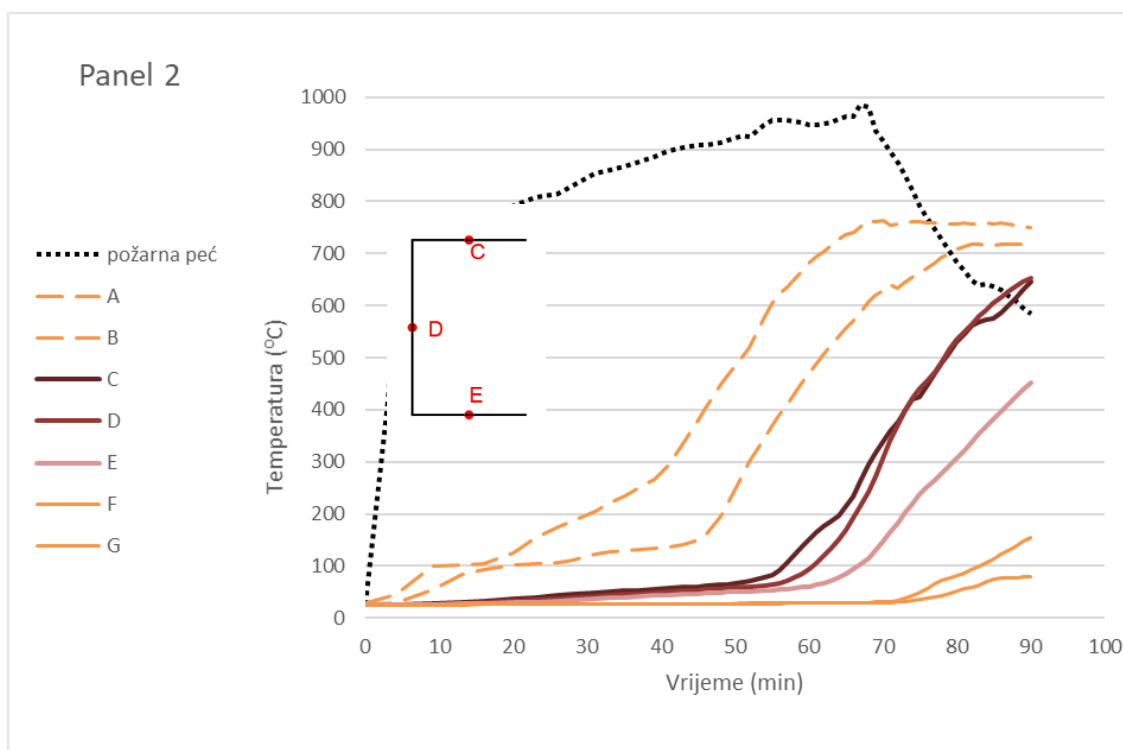
Slika 33 Panel 2 sve pozicije

Slika 33 prikazuje temperature na termočlancima svih 7 mjernih pozicija kroz presjek elementa, u vremenskom razdoblju trajanja ispitivanja, odnosno 90 minuta. Svaka od krivulja koja predstavlja pojedinu poziciju zapravo je srednja vrijednost temperatura mjerenih na više termočlanaka na panelu, ali na istoj poziciji. Linije crtkane žutom bojom kao i puna žuta linija označavaju pozicije kroz gips-vlknaste ploče, A, B, F i G.

Čelični C profil sastoji se od svoga hrpta i dvije pojasnice. Pozicija D smještena je na hrptu, a C i E na pojasnicama. Pozicija C pokazala je najviše temperature i stoga ju možemo nazvati vrućom pojasnicom, dok je pozicija E hladna pojasnica, a pozicija D je veza između njih. Navedene pozicije označene su nijansama crvene boje, ovisno o toplini odnosno hladnoći pojasnica.
