**UTJECAJ POLIURETANSKE PJENE NA PONAŠANJE
LAGANIH KOMPOZITNIH PANELA U POŽARNIM
UVJETIMA**

DIPLOMSKI RAD

**THE INFLUENCE OF POLYURETHENE FOAMS ON THE
BEHAVIOR OF LIGHTWEIGHT COMPOSITE PANELS IN
FIRE CONDITIONS**

The main objective of this work is to evaluate, through experimental tests, the influence of polyurethane foam (PUR) on the behavior of lightweight composite panels under conditions of high fire temperatures. For this reason, the fire resistance of two specimens of lightweight composite panels consisting of a steel frame and two layers of gypsum fiberboard was tested. One specimen contained PUR foam as a thermal insulation layer, while the other (reference) was blank. During the test, the temperature evolution in the cross-section of the panel was monitored, as well as the parameters to demonstrate the load-bearing capacity, insulation and integrity of the standardized fire resistance test of building components. In addition, a thermogravimetric analysis of the PUR foam used was performed. The results obtained show that the flammability of the polyurethane foam reduces the fire resistance of the panel, but the use of multiple layers of gypsum fiberboard can ensure the r

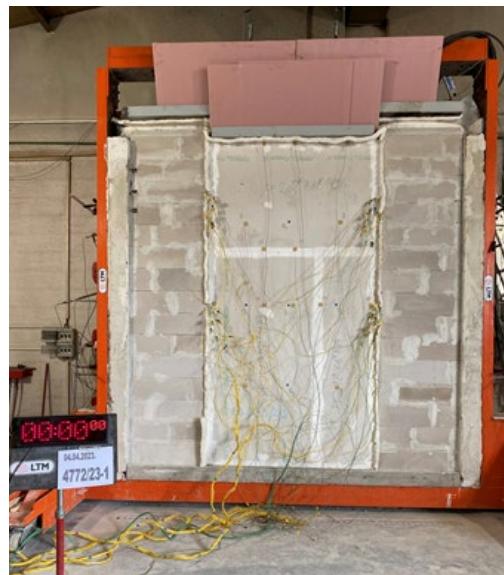
Slika 13 Požarna peć s ugrađenim ispitnim uzorkom i termočlancima na neizloženoj strani

Požarna peć omogućava standardnu izloženost ispitnih uzoraka požaru s obzirom na toplinsku izloženost i tlak, a temperatura se u požarnom prostoru peći ostvaruje pomoću šest plamenika na tekuće gorivo (lož ulje), u skladu sa normom HRN EN 1363-1:2020.[27] Temperatura zraka u ispitnom prostoru 24 sata prije požarnog ispitivanja održavana je na temperaturi od $20 (\pm 5)^\circ\text{C}$. Temperatura u peći mjerena je sa šest ravnomjerno raspoređenih termoelemenata tipa K (NiCr-Ni), čiji je vrući spoj učvršćen u geometrijskom centru ploče u

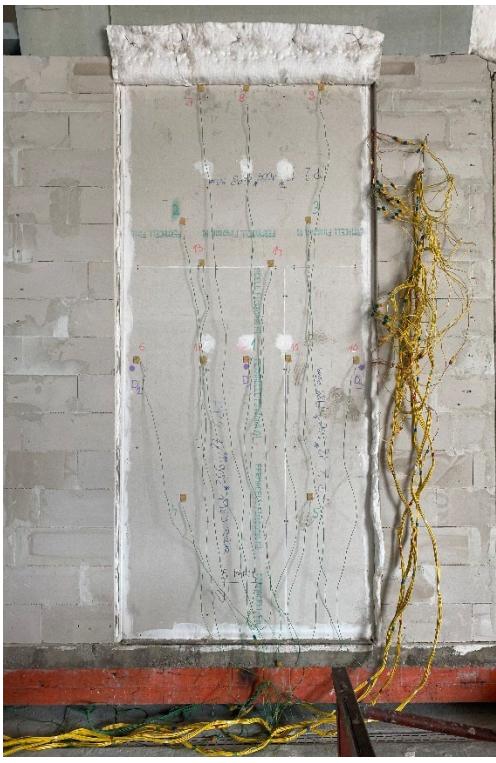
*Slika 27 Neizložena Panel 2 tijekom
ispitivanja*

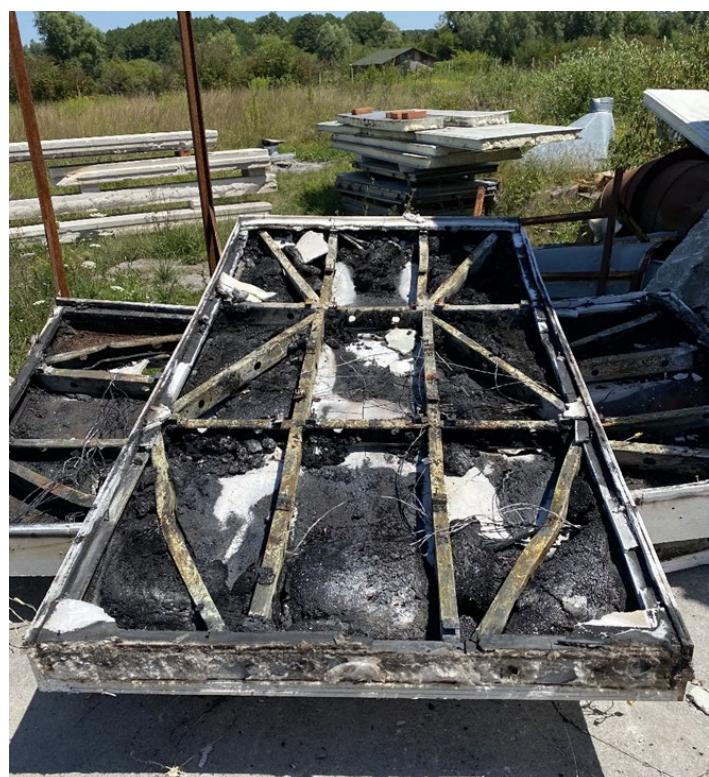
Slika 288 Izgled Panela 2 nakon ispitanja

Slike 28-30 prikazuju i vizualno vidljivu degradaciju Panela 2 nakon ispitivanja. Gips-vlaknaste ploče su popucale i razlomile se na sitne komade, PUR pjena je izgubila velik postotak svoje mase, a ostatak mase zapravo čini čađa – nusprodukt gorenja. Čelična konstrukcija je također pretrpjela deformacije, a najviše dijelovi bočnih ukruta i čvorova vertikalnih stupova u spoju s ukrutama. Teško je govoriti od najoštećenijem dijelu panela, prema njegovu izgledu i boji jer je po cijeloj površini prisutan ostatak izgorene PUR pjene, odnosno crna čađa.

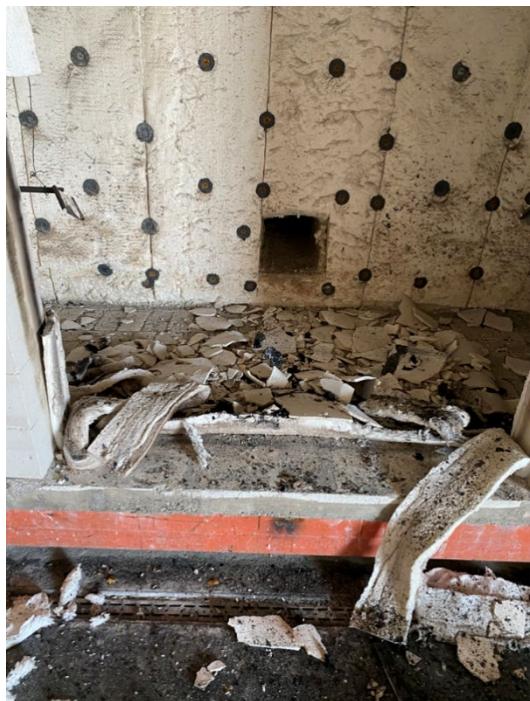
Slika 29 Detalj popucalih ploča nakon ispitivanja

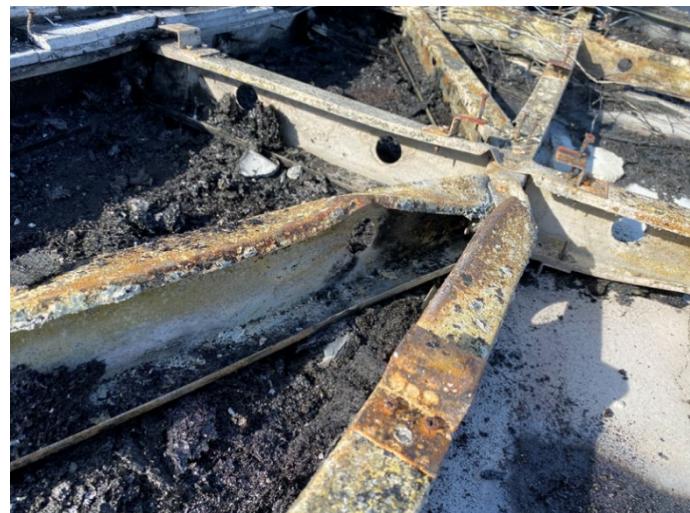
Slika 30 Detalj ostatka PUR-a
