**UTJECAJ POLIURETANSKE PJENE NA PONAŠANJE  
LAGANIH KOMPOZITNIH PANELA U POŽARNIM  
UVJETIMA**

DIPLOMSKI RAD

**THE INFLUENCE OF POLYURETHENE FOAMS ON THE  
BEHAVIOR OF LIGHTWEIGHT COMPOSITE PANELS IN  
FIRE CONDITIONS**

The main objective of this work is to evaluate, through experimental tests, the influence of polyurethane foam (PUR) on the behavior of lightweight composite panels under conditions of high fire temperatures. For this reason, the fire resistance of two specimens of lightweight composite panels consisting of a steel frame and two layers of gypsum fiberboard was tested. One specimen contained PUR foam as a thermal insulation layer, while the other (reference) was blank. During the test, the temperature evolution in the cross-section of the panel was monitored, as well as the parameters to demonstrate the load-bearing capacity, insulation and integrity of the standardized fire resistance test of building components. In addition, a thermogravimetric analysis of the PUR foam used was performed. The results obtained show that the flammability of the polyurethane foam reduces the fire resistance of the panel, but the use of multiple layers of gypsum fiberboard can ensu

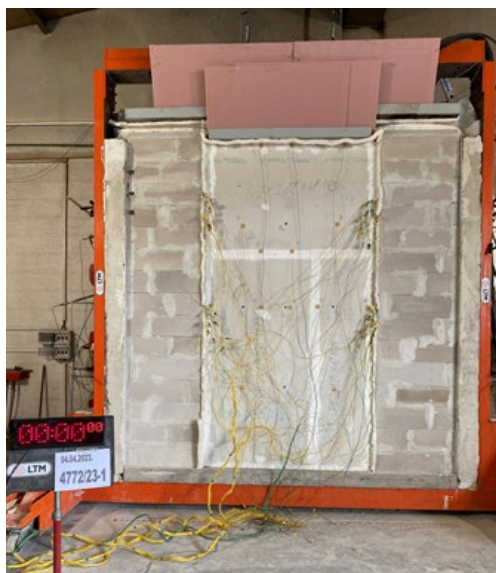
*Slika 13 Požarna peć s ugrađenim ispitnim uzorkom i termočlancima na neizloženoj strani*

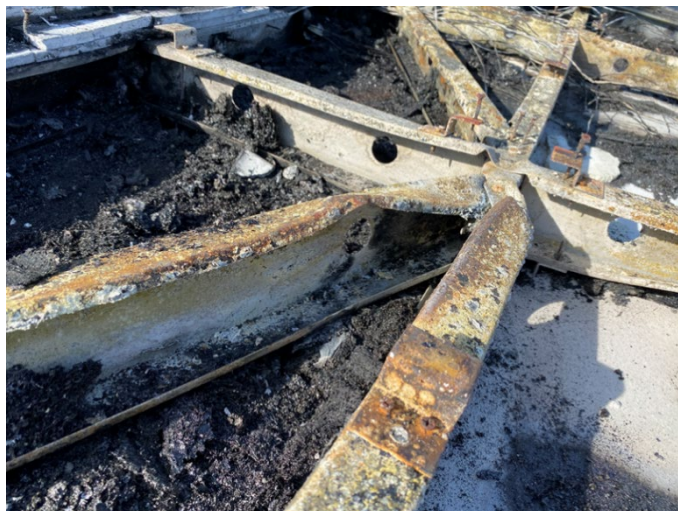
*Slika 30 Detalj ostatka PUR-a*

Slike 28-30 prikazuju i vizualno vidljivu degradaciju Panela 2 nakon ispitivanja. Gips-vlaknaste ploče su popucale i razlomile se na sitne komade, PUR pjena je izgubila velik postotak svoje mase, a ostatak mase zapravo čini čađa – nusprodukt gorenja. Čelična konstrukcija je također pretrpjela deformacije, a najviše dijelovi bočnih ukruta i čvorova vertikalnih stupova u spoju s ukrutama. Teško je govoriti od najoštećenijem dijelu panela, prema njegovu izgledu i boji jer je po cijeloj površini prisutan ostatak izgorjene PUR pjene, odnosno crna čađa.

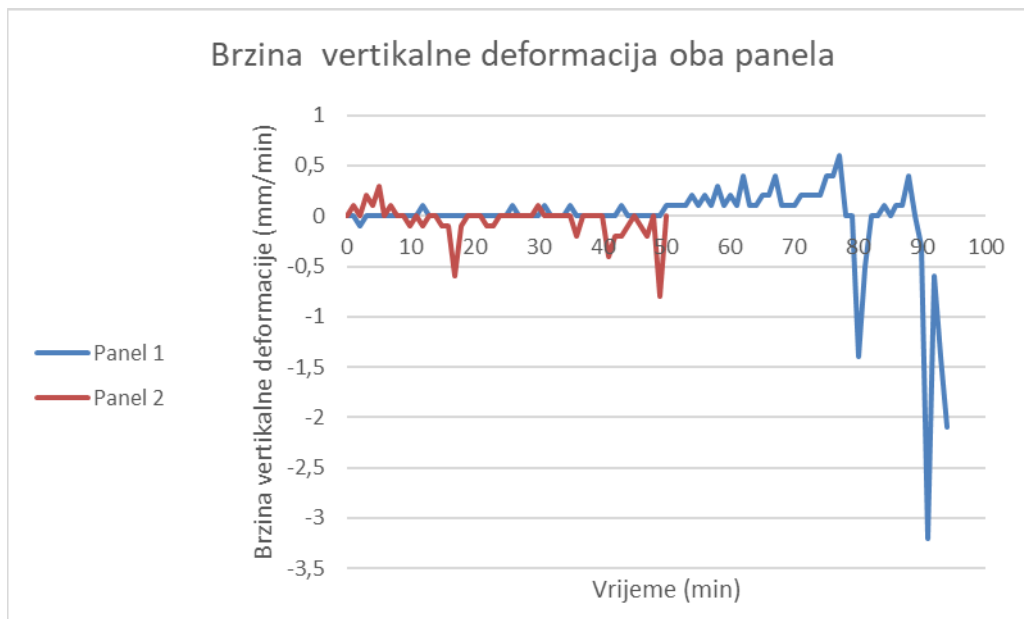
Na Slikama 40 i 41 prikazani su usporedno rezultati vertikalnih deformacija Panela 1 i Panela 2 te usporedba brzina tih istih deformacija. Podaci za Panel 1 prikazani su plavom, a za Panel 2 crvenom bojom.

Slika 41 Brzina vertikalne deformacije – usporedba
