**UTJECAJ POLIURETANSKE PJENE NA PONAŠANJE
LAGANIH KOMPOZITNIH PANELA U POŽARNIM
UVJETIMA**

DIPLOMSKI RAD

**THE INFLUENCE OF POLYURETHENE FOAMS ON THE
BEHAVIOR OF LIGHTWEIGHT COMPOSITE PANELS IN
FIRE CONDITIONS**

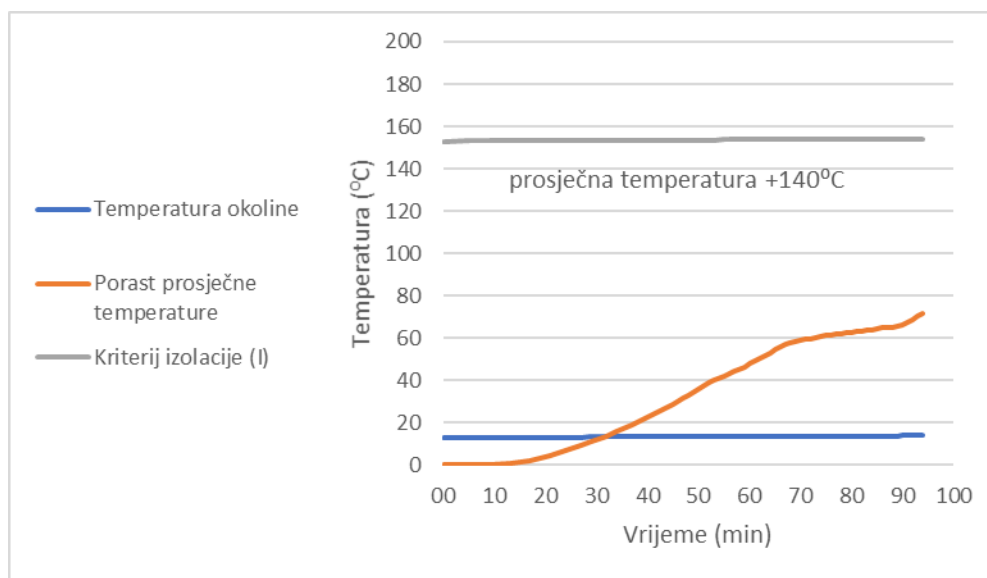
Slika 20 Prikaz razvoja temperature na neizloženoj strani elementa

Kod ispitivanja kriterija izolacije (I) ispituje se razvoj temperature na neizloženoj strani elementa. Graf na Slici 20 prikazuje porast prosječne temperature zabilježene na termočlancima postavljenim na neizloženu stranu uzorka, prema Slici 11, u usporedbi s temperaturom okoline. Kriterij otkaza za ispitivanje izolacije, kod porasta prosječne temperature iznosi $\Delta T = 140\text{ K}$. U slučaju Panela 1 postignute temperature su znatno manje, što panel čini sigurnim po pitanju izolacije, odnosno kriterij je zadovoljen. Prilikom ispitivanja kriterija izolacije, osim kriterija porasta srednje temperature za 140 K, postoji i kriterij po kojem se temperatura na izloženoj strani uzorka ne smije povisiti za vrijednost veću od 180 K. Analiza je prikazana na Slici 21, gdje je vidljivo da nijedan od izdvojenih termočlanaka ne prelazi graničnu vrijednost temperature i stoga zadovoljava oba ispitana kriterija izolacije, odnosno može se klasificirati kao I 90.

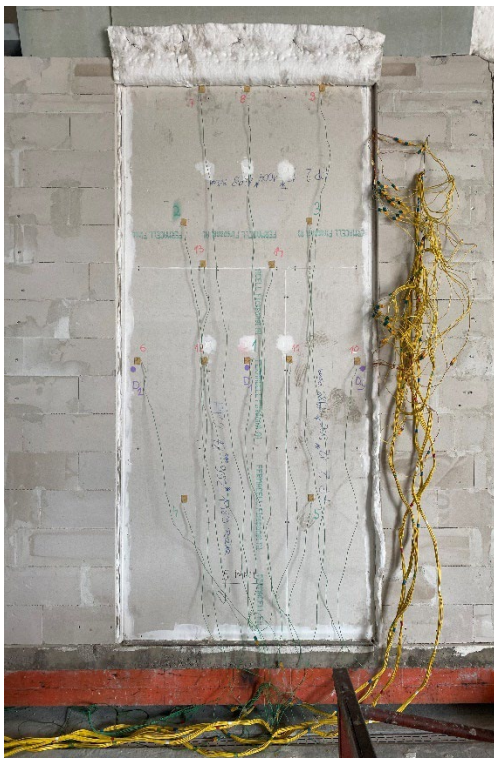
Slika 27 Neizložena Panel 2 tijekom ispitivanja

Ukupno trajanje ispitivanja panela ispunjenog poliuretanskom pjenom, Panela 2, je 90 minuta i 20 sekundi, ali je zbog naglog povećanja vertikalne deformacije mehaničko opterećenje uklonjeno u 50. minuti. U 4. minuti potamnili su spojevi i površina uzorka, a u 20. minuti površina je ponovno pobijelila. Do prvog pucanja i raslojavanja po horizontalnom spoju ploča dolazi u 27. minuti. Mjestimično otpadanje ploča događa se u 42. minuti, a par minuta kasnije, u 46. plamen izlazi iz svih spojeva i pukotina na pločama te dolazi i do gorenja polimerne pjene. Sve navedene promjene događaju se na izloženoj strani uzorka, u ispitnoj peći. Promjene su praćene kroz stakleni prozorčić smješten na bočnoj strani peći.

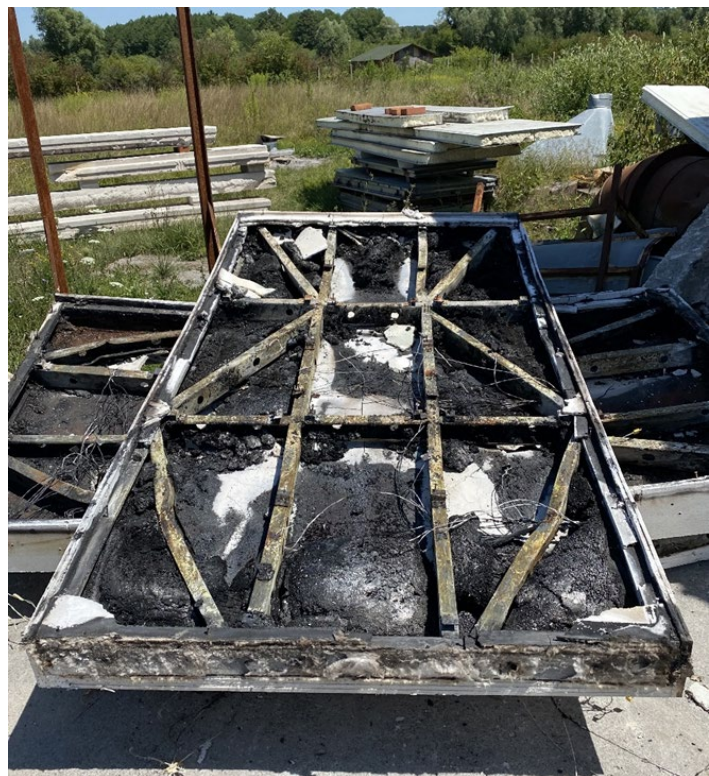
Slika 288 Izgled Panela 2 nakon ispitivanja

Slike 28-30 prikazuju i vizualno vidljivu degradaciju Panela 2 nakon ispitivanja. Gips-vlaknaste ploče su popucale i razlomile se na sitne komade, PUR pjena je izgubila velik postotak svoje mase, a ostatak mase zapravo čini čađa – nusprodukt gorenja. Čelična konstrukcija je također pretrpjela deformacije, a najviše dijelovi bočnih ukruta i čvorova vertikalnih stupova u spoju s ukrutama. Teško je govoriti od najoštećenijem dijelu panela, prema njegovu izgledu i boji jer je po cijeloj površini prisutan ostatak izgorjene PUR pjene, odnosno crna čađa.
