Lakušić, Stjepan; Haladin, Ivo; Vranešić, Katarina

Source / Izvornik: **Građevinar, 2020, 72, 905 - 922**

Tračnička infrastruktura u potresom pogođenim područjima

Prethodno priopćenje

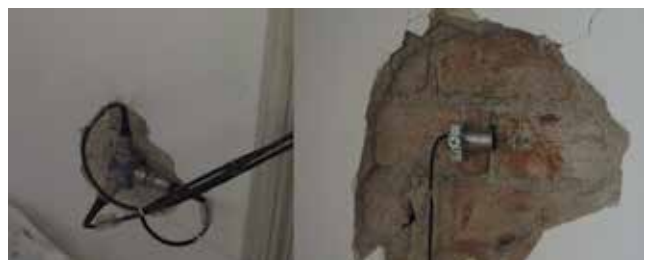
Slika 24. Ugrađeni troosni akcelerometar za mjerenje ubrzanja te ekstenzometar za mjerenje pukotina

Mjerna konfiguracija sastojala se od 10 mjernih mjesta vibracija (troosni akcelerometri) te 5 mjernih mjesta širine pukotina (ekstenzometri), slika 24.
