# Tračnička infrastruktura u potresom pogođenim područjima

Source / Izvornik: **Građevinar, 2020, 72, 905 - 922**

U slučaju djelovanja potresa na tračničku infrastrukturu, čak i male deformacije ili oštećenja kolosijeka mogu ugroziti sigurnost odvijanja tračničkog prometa. Oštećenja mogu biti prisutna na donjem odnosno gornjem ustroju kolosijeka, ali i na sustavu elektrifikacije te signalno sigurnosnim uređajima. Kod potresa jačeg intenziteta dolazi do oštećenja zastorne prizme koja za posljedicu imaju smanjenje bočnog i uzdužnog otpora kolosijeka. Djelovanje potresa stvara i opasnost od iskliznuća tračničkog vozila koje je u pokretu. Prometovanje tračničkih vozila također izaziva određene razine vibracija te je u ovom radu dan prikaz analize naknadnog djelovanja vibracija tračničkog prometa na građevine stradale u potresu 22. ožujka 2020. u Gradu Zagrebu.

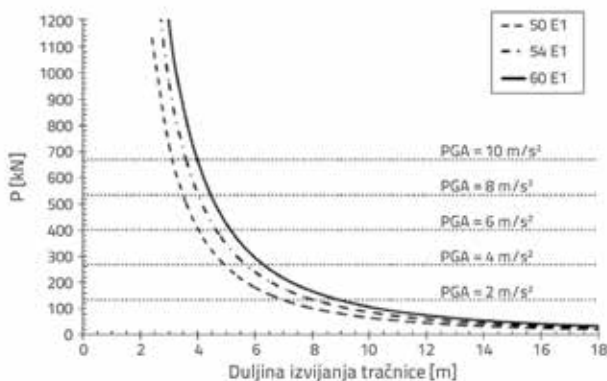
Slika 4. Kritične sile u tračnici s obzirom na duljinu izvijanja za različite vrijednosti PGA i različite tipove tračnica [2]

Na slici 4. prikazan je odnos kritičnih sila tračnice s obzirom na različite duljine izvijanja te za različite tipove tračnice (50 E1, 54 E1, 60 E1). Očito je da će, ako je duljina izvijanja manja od 3 m, aksijalne sile uzrokovane seizmičkom aktivnošću biti manje od kritičnih sila, čak i kod vršnog ubrzanja tla (eng. *Peak Ground Acceleration* – PGA) od  $10 \text{ m/s}^2$  (1000 gal) te se izvijanje neće dogoditi. Ova vrijednost duljine izvijanja prisutna je kod kolosiječnih konstrukcija s dobro pritegnutim pričvršnim priborom te velikim bočnim otporom. Također, duljina izvijanja može se ograničiti razmakom između pragova. Ako je duljina izvijanja veća od 9 m, izvijanje tračnica dogodit će se čak i kod vrijednosti vršne akceleracije od  $2 \text{ m/s}^2$ . Ovo je slučaj kod kolosijeka sa slabim pričvršnim priborom te malom vrijednosti bočnog otpora. Za tračnice kojima je duljina izvijanja između 3 i 9 m, duljina izvijanja ovisi o tipu tračnice te o vrijednosti vršne akceleracije.

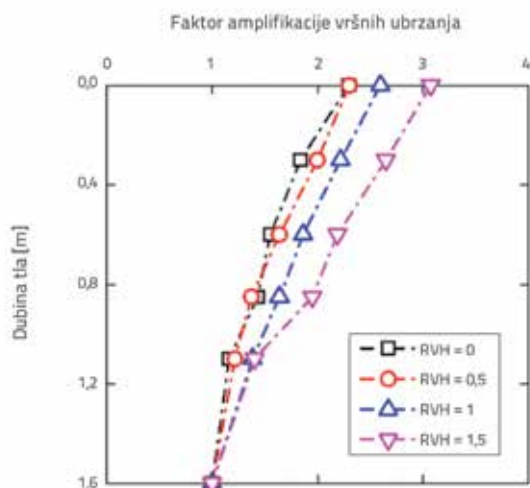
Slika 6. Faktor amplifikacije vršnih ubrzanja tla pod različitim omjerima horizontalnih i vertikalnih vršnih ubrzanja (eng. Ratio of Vertical to Horizontal peak ground acceleration – RVH) [19]

Naime, tlo oko podzemne konstrukcije djeluje kao svojevrsan prigušivač vibracija. Na slici 6. prikazan je odnos promjene

akceleracije s obzirom na dubinu tla, gdje je jasno vidljivo da se horizontalna akceleracija povećava sa smanjivanjem dubine tla, a na slici 7. je vidljivo da se s promjenom omjera dubine tunela i promjera tunela mijenja sila smicanja te moment savijanja.

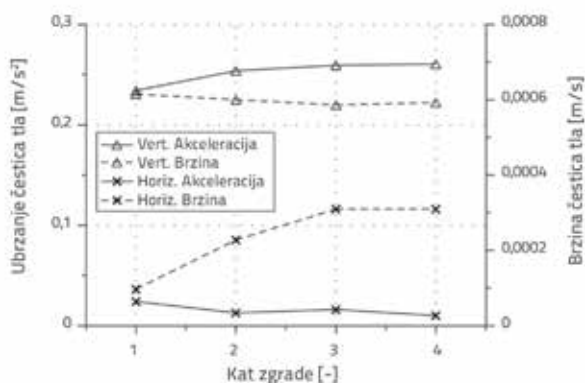
Slika 12. Vertikalne i horizontalne maksimalne brzine i akceleracije vibracija na različitim katovima građevina [25]

Horizontalna brzina čestica se znatno povećava širenjem vibracija prema vrhu građevine, a vertikalna brzina te horizontalna i vertikalna akceleracija gotovo su konstantne (slika 12.) [25].

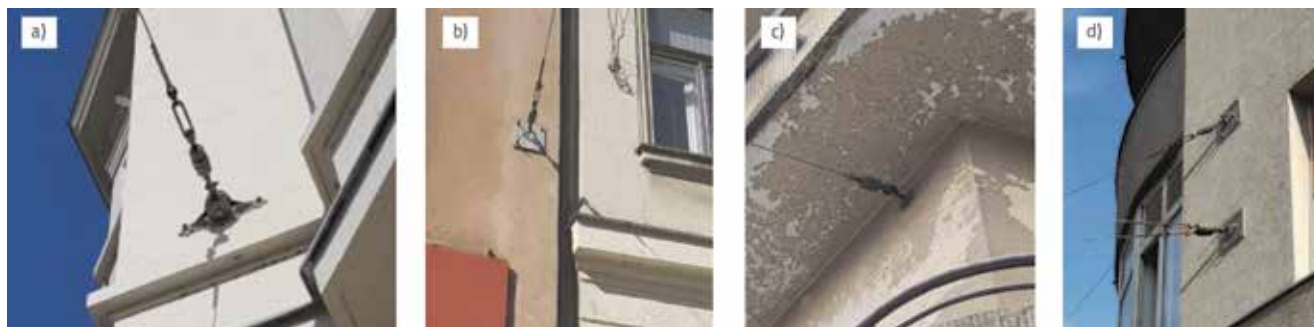
Slika 16. Prihvati kontaktne mreže: a) Ukrasna rozeta, b) Ploča sa 4 sidrena vijka, c) Kuka na sidrenom vijku, d) Prihvat više zatega na jednom pričvršnom mjestu

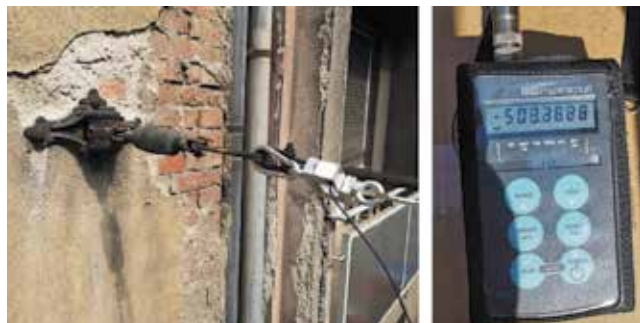
Slika 18. Sustav za mjerenje i očitavanje sile (N)

Na osnovi drugog stupnja provjere, potencijalno nesigurna mjesta podvrgnuta su jednostavnom vlačnom testu koji se provodi kontroliranim nanošenjem opterećenja preko

sustava kolature opterećujući sidreno mjesto silom od približno 500 N u smjeru uzdužne zatege, slika 18. Elementi opreme za nanošenje opterećenja i mjerenje sile prihvaćeni su za izolator uzdužne zatege gdje se kontinuirano preko doze mjeri sila.

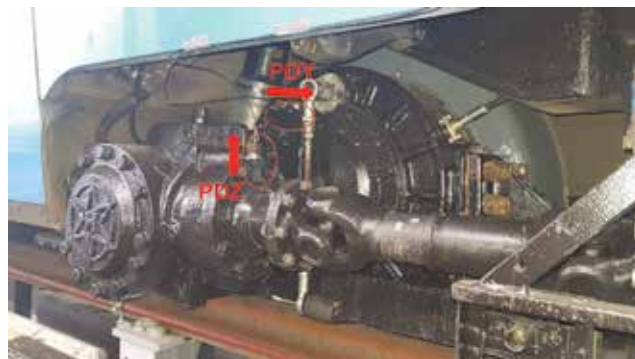
Slika 21. Pozicija akcelometara na voznom postolju prilikom mjerenja

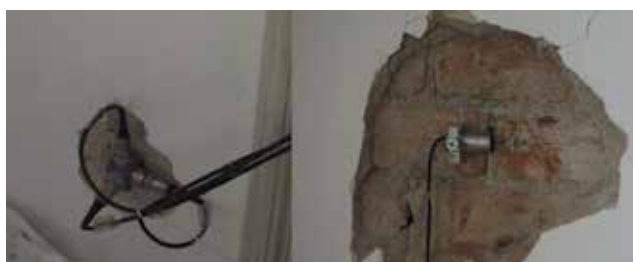
Slika 24. Ugrađeni troosni akcelerometar za mjerenje ubrzanja te ekstenzometar za mjerenje pukotina

Mjerna konfiguracija sastojala se od 10 mjernih mjesta vibracija (troosni akcelerometri) te 5 mjernih mjesta širine pukotina (ekstenzometri), slika 24.

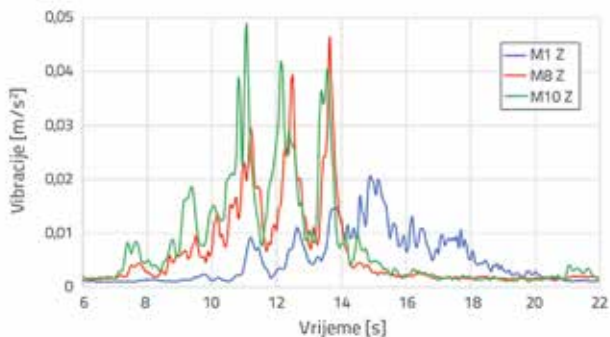
Slika 26. Izmjerene razine vibracija u vertikalnom smjeru pri prolasku tramvaja tipa TMK2200 na mjernim mjestima MMA1, MMA8 te MMA10

Preliminarnim istraživanjima uočene su određene razlike u zabilježenim vibracijama pri prolascima tramvajskih vozila na pojedinim lokacijama unutar zgrade, gdje je zanimljivo istaknuti kako su najviše razine vibracija zabilježene na mjestima MMA8 i MMA10 koja se nalaze na istočnom uglu zgrade, slika 26. Na spomenutoj lokaciji (križanje s Gajevom ulicom) također su zabilježene povećane razine vibracija prilikom mjerenja vibracija u tramvajskom vozilu, slika 26.

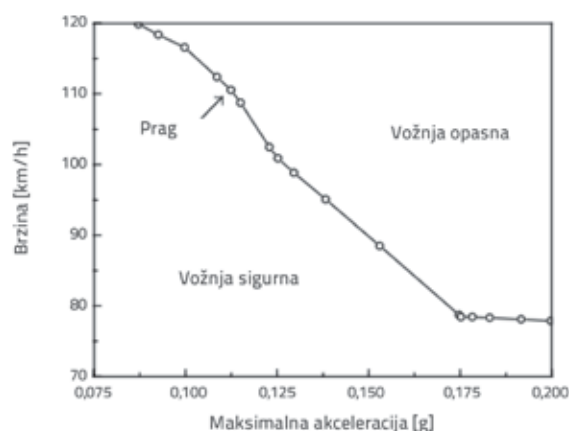
Slika 28. Kritična brzina vlaka s obzirom na maksimalnu akceleraciju tla [38]

Djelovanje potresa može prouzročiti penjanje vijenca kotača vozila na tračnicu i iskliznuće vozila [38]. Takvo iskliznuće se događa kada na kotač vozila djeluju velike bočne sile, a vertikalne kontaktne sile su reducirane [38]. Sigurnost vožnje u takvom je slučaju određena omjerom bočne i vertikalne kontaktne sile. Granične vrijednosti tog omjera prema Europskim tehničkim specifikacijama za interoperabilnost (TSI) iznosi 0,8. U radu [38] analizirana je sigurnost kretanje vlaka za vrijeme trajanja potresa pomoću metode konačnih elemenata. Faktor iskliznuća povećava se s povećavanjem brzine. Kada brzina vlaka iznosi 90 km/h, faktor iskliznuća kod maksimalne akceleracije od 19,62 m/s<sup>2</sup> (2 g) premašuje dopuštenu vrijednost od 0,8. U radu je ustanovljeno da vlak brzinom 70 km/h sigurno može prolaziti čak i kod maksimalnih vrijednosti akceleracije tla. Kritična brzina vlaka s obzirom na akceleraciju tla prikazana je na slici 28.
