“High-tech” pročelje nove poslovne zgrade Croatia osiguranja

Androić, Boris; Skejić, Davor

Source / Izvornik: **Građevinar, 2005, 56, 735 - 742**

The facade of the new office building of the Croatia osiguranje insurance company is described, and a special emphasis is placed on innovative design solutions and on the way they were implemented in practice. A complex facade system enabling an optimum protection of the building against weather conditions is presented in the paper. In conclusion, the authors point out that the technological solution used for this facade may be compared to best ones currently available on the European level, and that the higher initial price of the system will be compensated by energy savings to be realized during the use of the building.

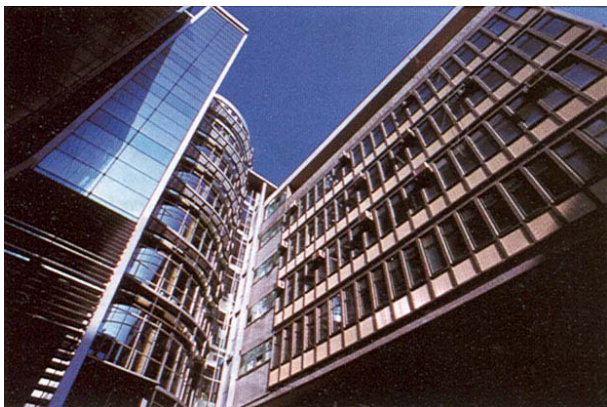
Slika 1. Spoj stare i nove zgrade

Nova poslovna zgrada Croatia osiguranja nalazi se u Miramarskoj cesti, u blizini križanja s Vukovarskom ulicom na vrlo atraktivnom prostoru u gradu Zagrebu. Smještena s unutrašnje, naoko manje atraktivne, strane Miramarske ceste, potpuno skriven s istoka starom poslovnom zgradom Marijana Haberlea i Miroslava Kosa (1962), čini jedno od smjelijih i uspješnijih interpolacija ikada ostvarenih u Hrvatskoj. Arhitekt akademik Velimir Neidhardt pritom se nije vodio načelom prilagodavanja, već naprotiv metodom naglašavanja kontrasta, tako da je ostvaren nesvakidašnji spoj starog i novog, kako se vidi na slici 1.

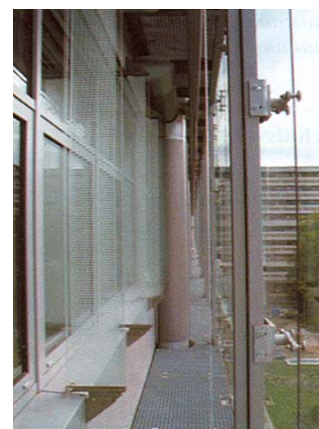
Slika 4. Prikaz dvostrukoga pročelja iznutra

Primjena složenoga tehnološkog sustava pročelja omogućava zgradi optimalnu klimatsku zaštitu. Funkcioniranje dvostrukih termoventilirajućih pročelja (slika 4.), rukovodeno je preko digitaliziranog postrojenja koje regulira meteorološka stanica smještena na vrhu zgrade. Naime, ovisno o trenutnim lokalnim klimatskim uvjetima automatizirano se pokretnim sustavom upravlja količinom ispuštanja odnosno isisavanja zraka

iz dvostrukih pročelja, te se regulira ulazak sunčevih zraka preko *Floss-roleta* i venecijanera.

Specifičnost zapadnog te dijelom istočnog pročelja jest dvostruka pročelja koju čine vanjska pročelja 'A' (duboka) i 'A1' (plitka) te unutarnja 'B', 'B1' (slike 4., 7. i 10.).

Unutarnja pročelja 'B' i 'B1', slika 4., sastoje se od aluminijskih limova postavljenih na betonske parapete (izoliranih kamenom vunom u debljini od 10 cm) i aluminijskih prozora ostakljenih posebnim staklima u ukupnoj debljini od 30 mm (vanjsko 6 mm, a unutarnje sigurnosno lijepljeno 8 mm). Specifičnost ostakljenja prozorskih krila, izrađenih inače od aluminijskih profila s prekinutim termičkim mostom, nalazi se u niskoemisivnom sloju na infracrvene zrake i to upravo 8 milimetarskoga, sigurnosnog stakla.

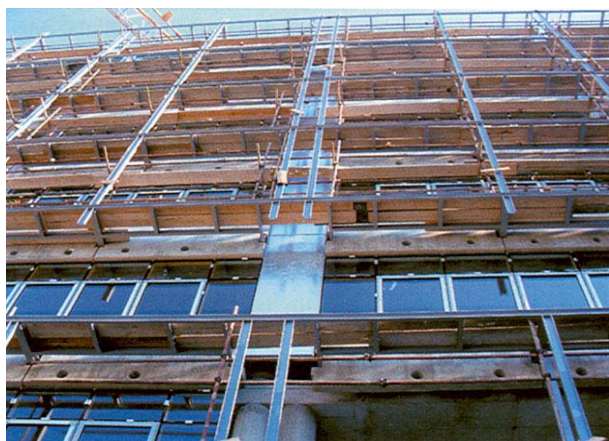
Slika 5. Montaža čelične potkonstrukcije na južnom pročelju ('A', 'A1', 'B' i 'B1')

Glavni izvođač 'TEMPO' d.d. povjerio je izradu čelične potkonstrukcije pročelja podizvođaču Međimurje PMP iz Čakovca. U radionici podizvođača izrađena je čelična konstrukcija pod kontroliranim uvjetima, dok je montaža na gradilištu izvedena uz pomoć visokostručnih i specijaliziranih radnika. Montaža čelične potkonstrukcije južnog pročelja s pripadajućim pročeljima prikazana je na slici 5.

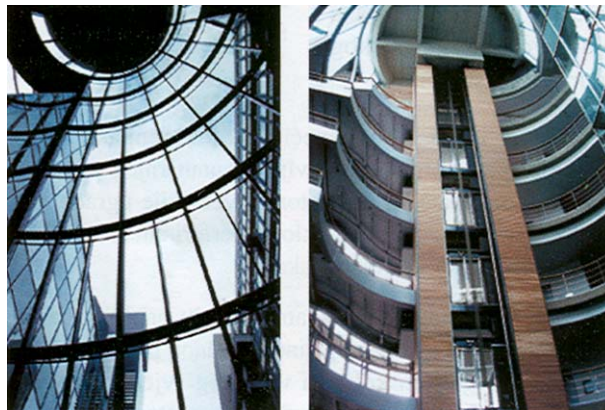
Slika 12. Pogled iznutra na pročelje 'K' Slika 13. Unutrašnjost atrija

Čelična potkonstrukcija krnjeg stošca sastoji se od sedam glavnih nosivih lučnih prstena (ringova), okrugloga poprečnoga presjeka $\varnothing 273 \times 6,3$ mm, koji na svakom katu povezuju staru i novu zgradu (slike 12. i 13.). Čelični prstenovi izvedeni su u kvalitetnoj grupi čelika S355J2H, promjera od 4890 mm do 12390 mm. Oni su prostorno izmaknuti od vertikale, dok su sekundarni nosači, cijevi pravokutnoga poprečnog presjeka $140 \times 100 \times 4,5$ mm, postavljeni tako da međusobno povezuju čelične prstenove i tvore izvodnice krnjeg stošca.

Pročelje 'K' (slika 12.) bila je i za izvođače specijalnih fasada novo iskustvo. Čak ni proizvođači aluminjskih profila koji se postavljaju na čeličnu potkonstrukciju nisu do sada naišli niti obradili slične detalje. Prostorno zakrivljena stakla, k tome još i dijelovi krnjeg stošca, već su i pri uzimanju mjera i naručivanja iziskivali trokrat-

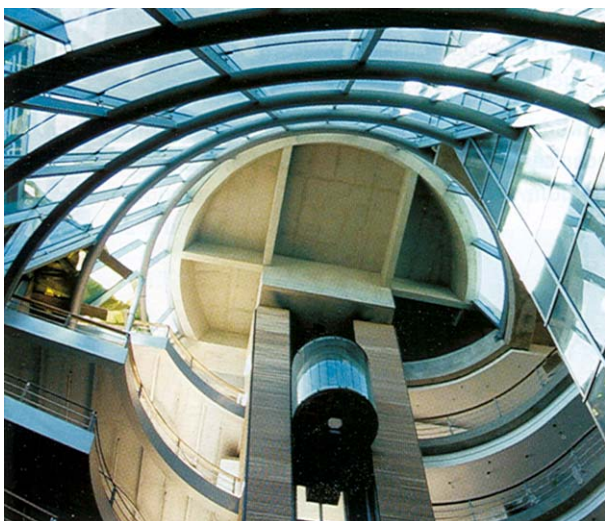
Slika 16. Panoramsko dizalo, unutrašnjost atrija

Svakako u sklopu pročelja nove zgrade treba spomenuti i vrlo specifična pročelja 'I' i 'I1' koja su obloga panoramskog dizala, prozirno dvoslojno lamelirano staklo u IZO izvedbi (12 + 16 + 10) ukupne debljine 38 mm. Velike dimenzije staklenih površina zahtijevale su geodetski precizno postavljenu čeličnu potkonstrukciju, te veliku stručnost pri narudžbi i montaži stakala na “spajdere”. Proces podizanja i montaže, kao i kasnijeg silikoniranja, izvršen je s pomoću najvećih autokranova, a zbog maloga manipulativnog prostora treba smatrati uspjehom što se niti jedno staklo nije oštetilo. Zbog osjetljivosti i skupe stakala, silikoniranje iznutra radilo se s krova panoramskog dizala. Vertikalnost staklene obloge postignuta je sa točnošću ±1 cm na visini od 27 m (uključujući pročelja 'I1' koje lamelama sakriva strojarnicu dizala).
