Master's thesis / Diplomski rad

**UTJECAJ ODABIRA ISPITNIH UZORAKA NA PCI
VRIJEDNOST BETONSKOG KOLNIKA**

DIPLOMSKI RAD

U ovom radu kao podloga za ocjenu stanja kolnika pragova uzletno-sletne staze metodom PCI korišteni su podaci vizualnog pregleda (fotografije, karta oštećenja) prikupljeni od strane Zavoda za prometnice Građevinskog fakulteta u Zagrebu 2013. godine. Postupak izračuna proveden je u skladu s normom ASTM D5340-20 (Standard Test Method for Airport Pavement Condition Index Surveys). Prema navedenoj normi za potrebe izračuna PCI vrijednosti vizualni pregled se ne provodi na čitavoj manevarskoj površini već samo na slučajno odabranim ispitnim uzorcima čiji je broj definiran primjenom sljedeće dvije metode:

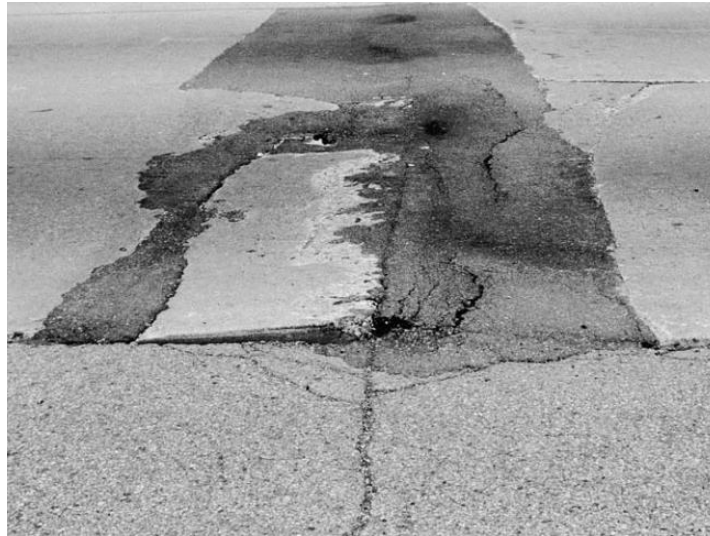
kvalitetu vožnje, sigurnost, oštećenje guma i zrakoplova radi se o visokom (H) stupnju oštećenja. Na slici 1 prikazano je jedno takvo oštećenje kolnika.

Slika 1. Denivelacija betonske ploče visokog stupnja oštećenja [9]

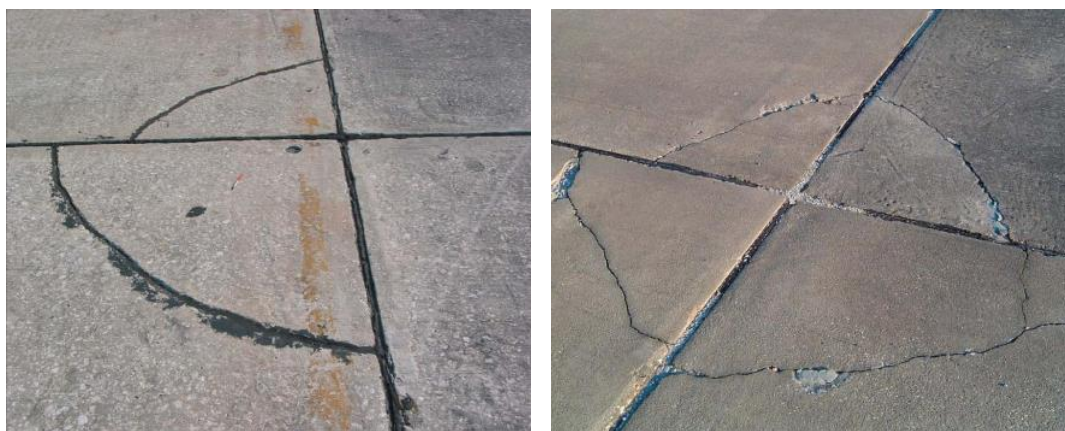
i drugih vozila, te ukoliko u području između loma i spoja postoji znatan broj pukotina. Na slikama su prikazani nizak, L (lijevo) i srednji, M (desno) stupanj oštećenja loma kuta ploče.

Slika 2. Nizak (lijevo) i srednji (desno) stupanj oštećenja kuta ploče [8]

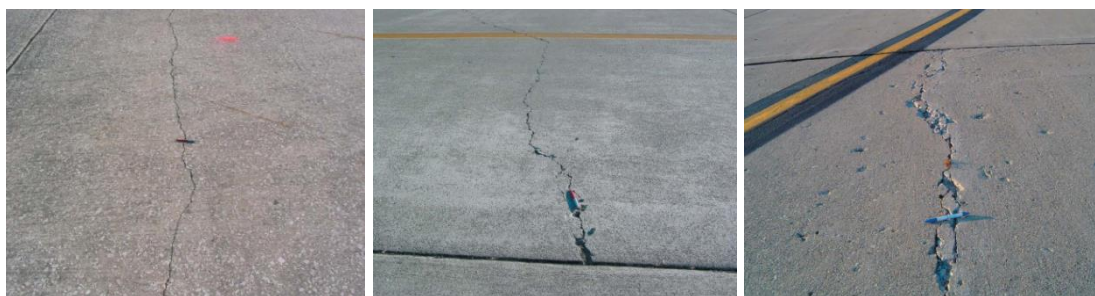
mm i time svesti na zadovoljavajuću razinu. Na slikama su prikazani stupnjevi oštećenja od L prema H gledajući slijeva na desno.

Slika 3: Nizak, srednji i najviši stupanj oštećenja uzdužnih i poprečnih pukotina [8]

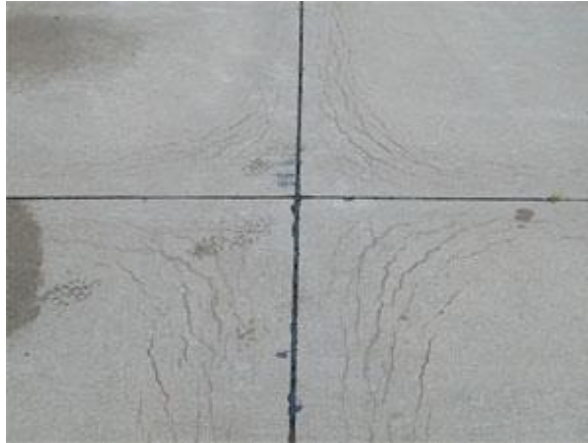
"D" pukotine koje se pojavljuju samo na određenom mjestu na ploči, u jednom ili dva kuta ili duž jednog spoja ploča ne predstavljaju preveliku opasnost na kolniku. Međutim, ukoliko se nalaze preko većeg dijela ploče i uz prisutno odlamanje ili se nalaze samo na određenom dijelu ploče, ali je došlo do odlamanja, opasnost se povećava na srednji stupanj oštećenja. Najozbiljniji slučaj je kada se pukotine nalaze preko velikog dijela ploče te je vidljivo odlamanje. Na slici 4 prikazano je oštećenje srednjeg stupnja.

Slika 4. "D" pukotina srednjeg stupnja oštećenja [10]

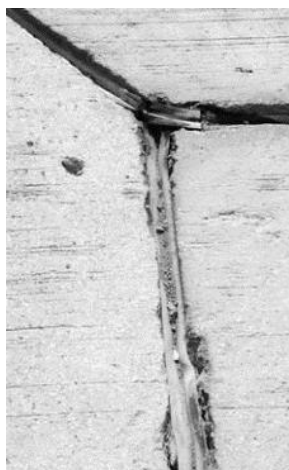
Slika 5. Oštećena ispuna spoja visokog stupnja oštećenja [9]

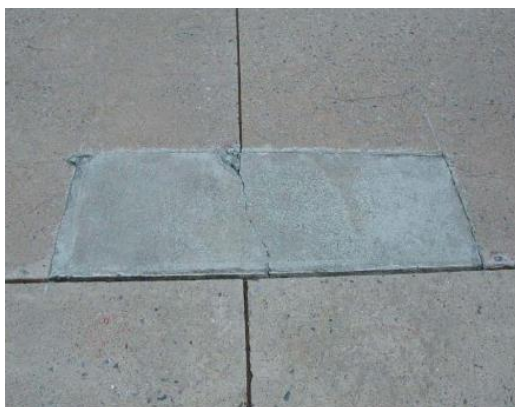
Slika 6. Mala zakrpa srednjeg stupnja oštećenja [8]

Stanje je niskog stupnja oštećenja kada je zakrpa kvalitetno izvedena i tijekom vremena nije došlo do njenog oštećenja. Srednjim stupnjem oštećenja ocjenjuje se zakrpa sa vidljivim oštećenjima ili pukotinama na rubovima, a koja može predstavljati prepreku na kolniku i potrebno ju je sanirati. U slučaju visokog stupnja oštećenja potrebna je potpuna zamjena zakrpe nakon znatnog oštećenja i pojave pukotina oko i unutar zakrpa. Na slikama 6 i 7 prikazani su slučajevi srednjeg stupnja oštećenja male (slika 6) i velike (slika 7) zakrpe.

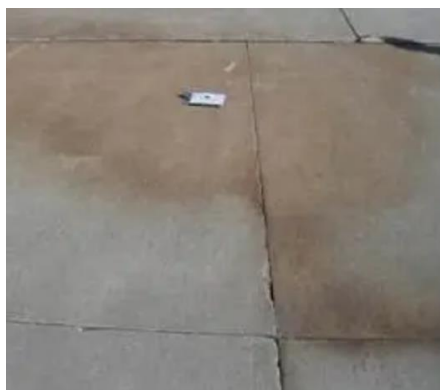
Slika 9. Promjena boje površine uzrokovana istiskivanjem vode [11]

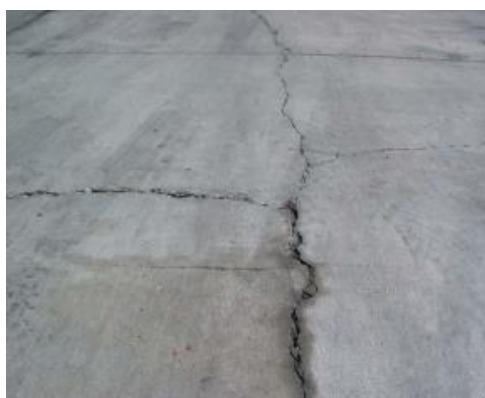
Pukotine nastale na ploči se međusobno presijecaju i lome ploču na četiri ili više dijelova. U skladu sa [8] niski stupanj oštećenja se dodjeljuje kada je ploča izlomljena na četiri ili pet dijelova sa preko 85% pukotina niskog stupnja oštećenja. U slučaju kada se ploča prelomi na četiri ili pet dijelova s preko 15% pukotina srednjeg stupnja oštećenja i/ili preko 85% niskog stupnja govori se o srednjem stupnju oštećenja. Visoki stupanj oštećenja dodjeljuje se u slučaju kada je ploča razlomljena na preko šest dijelova s preko 15% pukotinama visokog stupnja oštećenja odnosno u slučaju kada je ploča izlomljena na četiri ili pet dijelova sa svim pukotinama visokog stupnja oštećenja. Slika 11 prikazuje visoki stupanj oštećenja tipa lom ploče.

Slika 11. Visoki stupanj oštećenja tipa lom ploče [8]

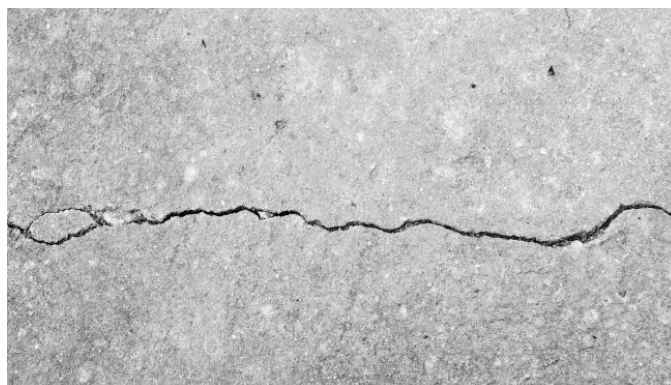
Slika 12. Pukotina nastala procesom skupljanja betona [12]

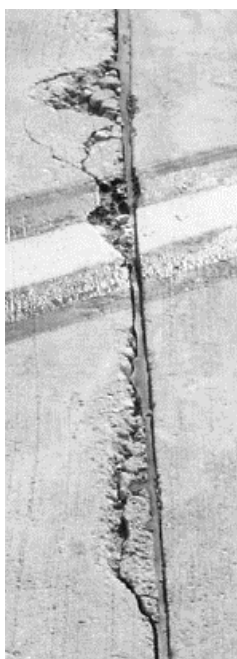
Slika 13. Pukotina duž spoja [9]

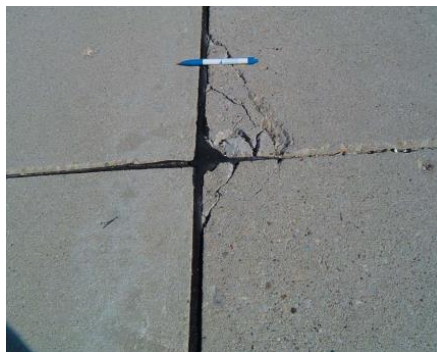
Kod ocjene stanja ako jedno ili više oštećenja odlamanja betona kuta ploče ima isti stupanj oštećenja a nalaze se na istoj ploči, oštećenje se računa na jednoj ploči. Ako postoji više različitih stupnjeva oštećenja na istoj ploči, kao referentni se uzima najviši stupanj oštećenja. Odlamanje betona kuta ploče ima stupanj oštećenja L kada je kut izlomljen na jedan ili dva dijela, M kada je izlomljen na dva ili više dijelova od kojih su neki potpuno odlomljeni, te H kada odlomljeni dijelovi betona kuta ploče stvaraju opasnost za odvijanje prometa i prepreku na kolniku. Na slici 14 je prikazano oštećenje odlamanja betona kuta ploče visokog stupnja.

Slika 14. Visoki stupanj oštećenja odlamanja betona kuta ploče[8]
