Seizmička izolacija postojeće armiranobetonske zgrade

Krešimir Todorić

SEIZMIČKA IZOLACIJA POSTOJEĆE ARMIRANOBETONSKE ZGRADE

DIPLOMSKI RAD

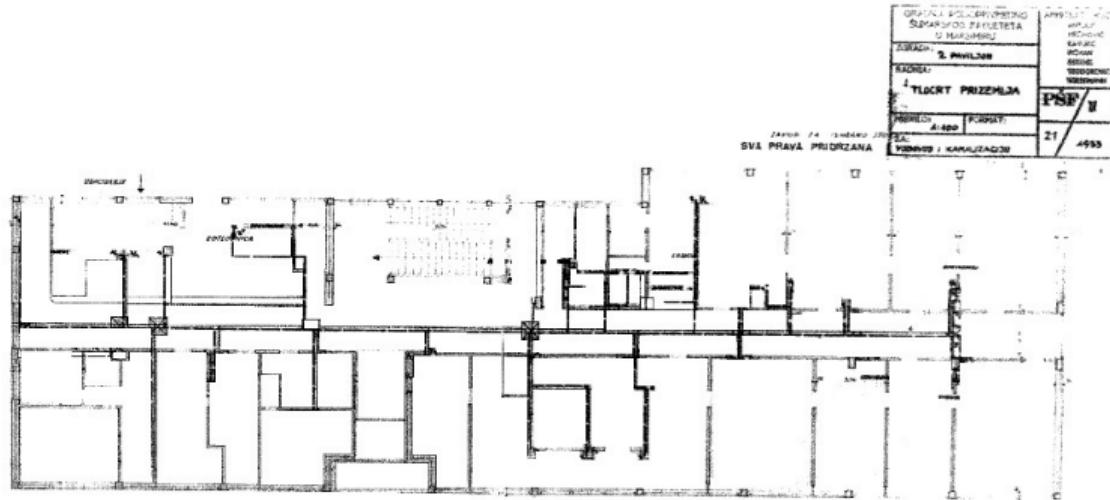
Slika 3.: Tlocrt prizemlje iz arhivske dokumentacije [5]

U sklopu dostupne dokumentacije o postojećem stanju predmetne zgrade korišteni su arhivski nacrti. Prema arhivskim podacima građevina je projektirana 1932. godine. U nastavku je priložen dio dostupne arhivske građe.

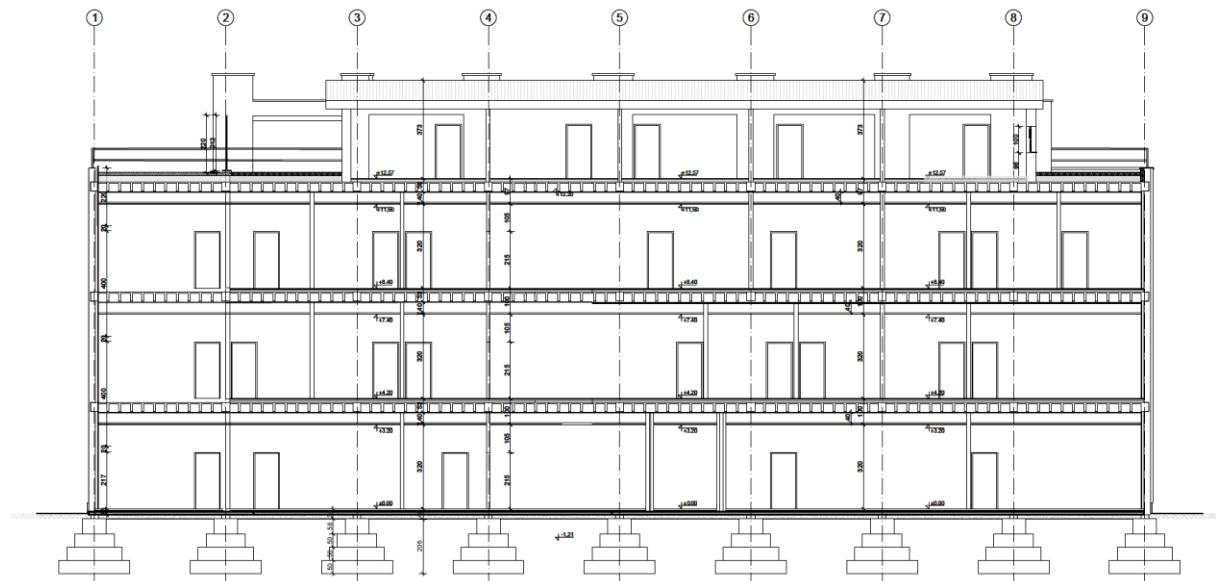
Slika 5.: Presjek građevine

Izvornu nosivu konstrukciju čini sustav povezanih armiranobetonskih stupova i greda koji čine poprečne okvire, dok su u uzdužnom smjeru okviri formirani samo u ravninama fasada. Prema analizama arhivskih nacrta, pretpostavka je da su izvedene poprečne grede u glavnim osima na mjestu oslanjanja stupova (na razmaku 5 metara), u visini sitnoredričastog stropa. Raster stupova je na razmaku 5 metara, dimenzije unutarnjih stupova su promjenjive i smanjuju se po visini. Dimenzije nosivih elemenata kao i karakteristike gradiva utvrđeni su premjeravanjem građevine i istražnim radovima u sklopu projekta obnove [3]. Međukatna stropna konstrukcija je armiranobetonska, tzv. sitnoredričasti strop, koji je izведен monolitno te su rebra povezana s tlačno betonskom pločom debljine 5 cm. Na rebra su s donje strane ugrađene drvene letvice i trska na koju je postavljena žbuka. Prema istražnim radovima [6], stropna konstrukcija se oslanja u poprečnom smjeru na uzdužne grede. Između dijelova okvirnog sustava je ispunsko ziđe od pune i dijelom šuplje opeke. Iako se ne smatra dijelom konstrukcijskog protupotresnog sustava, ispunsko ziđe je značajno sudjelovalo u disipaciji seizmičke energije što je vidljivo i po brojnim oštećenjima do kojih je došlo zbog velikih pomaka, odnosno nedovoljne krutosti građevine u poprečnom smjeru. U središnjem dijelu građevine nalazi se dvokrako armiranobetonsko stubište. Temelji su izvedeni kao samci, kaskadno u više razina. U nastavku su priloženi pozicijski planovi sa postojećim dimenzijama konstrukcijskih elemenata utvrđenih istražnim radovima. Na slikama 6.-9. prikazane su karakteristične etaže sa označenim gredama sljedećih poprečnih presjeka: G1 – $b/d=30/45$ cm, G2 – $b/d=45/60$ cm, G3 – $b/d=30/60$ cm i stupovima S1 – $b/d=30/30$ cm, S2 – $b/d=30/45$ cm, S3 – $b/d=35/60$ cm i S4 – $b/d=45/45$ cm.

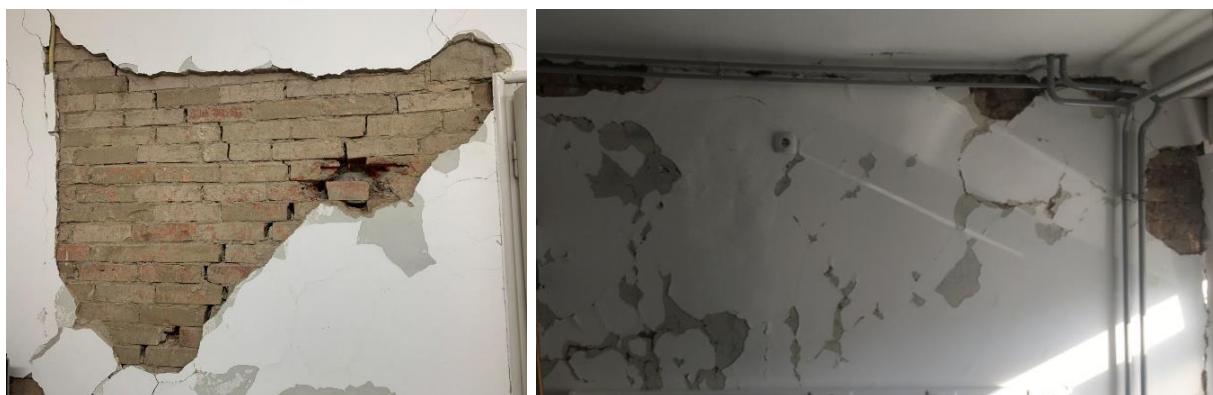
Najizražajnija oštećenja su vidljiva na pregradnim zidovima od šuplje opeke. Pretežni dio pregradnih zidova u svim etažama zadobio je pri potresu oštećenja u vidu vertikalnih pukotina, zupčastih pukotina po sljubnicama kao što je vidljivo na slici 10., dijagonalnih pukotina na nadvojima i drobljenje ziđa s pucanjem morta. Pukotine su registrirane po cijelom presjeku zida i bitno umanjuju njegovu nosivost. Na dvokrakom stubištu došlo je do znatnog odvajanja žbuke sa zidova. Na fasadnim zidovima nisu vidljiva značajnija oštećenja osim napukle žbuke. [7]

Slika 10.: Karakteristična oštećenja građevine nakon potresa [7]

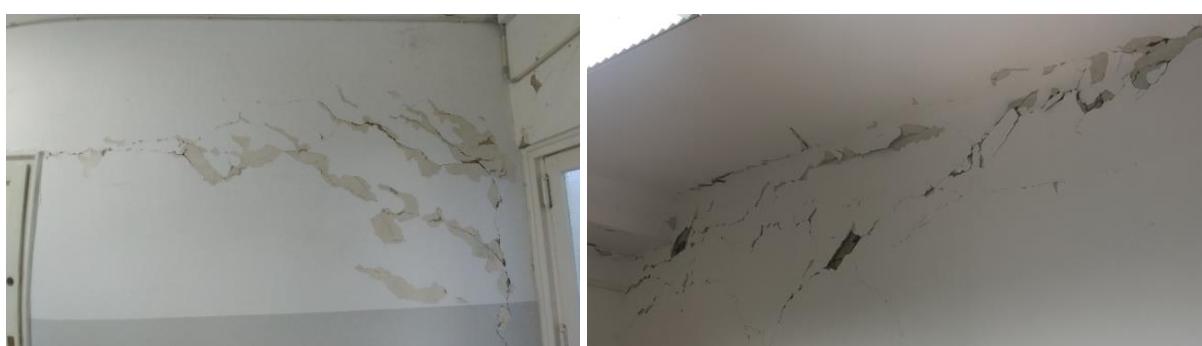
Slika 11.: Oštećenje ispunskog ziđa i pukotinsko oštećenje žbuke [7]

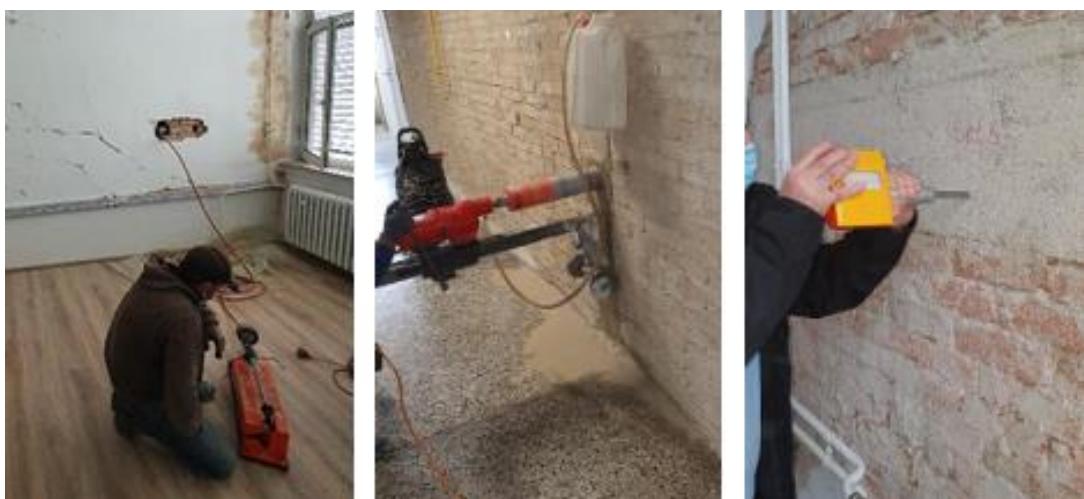
- utvrđena je posmična čvrstoća ziđa,
- utvrđena je vrste i dimenzija konstrukcijskih elemenata, kao i kvaliteta ugrađenog materijala
- uzeti su uzorci betona bušenjem valjaka i ispitivanjem tlačne čvrstoće armiranobetonskih stupova u prizemlju i na katovima građevine,
- korištena su nerazorna ispitivanja sklerometrom za ocjenu kvalitete ugrađenog betona.

Slika 12.: Provedena ispitivanja ziđa [6]

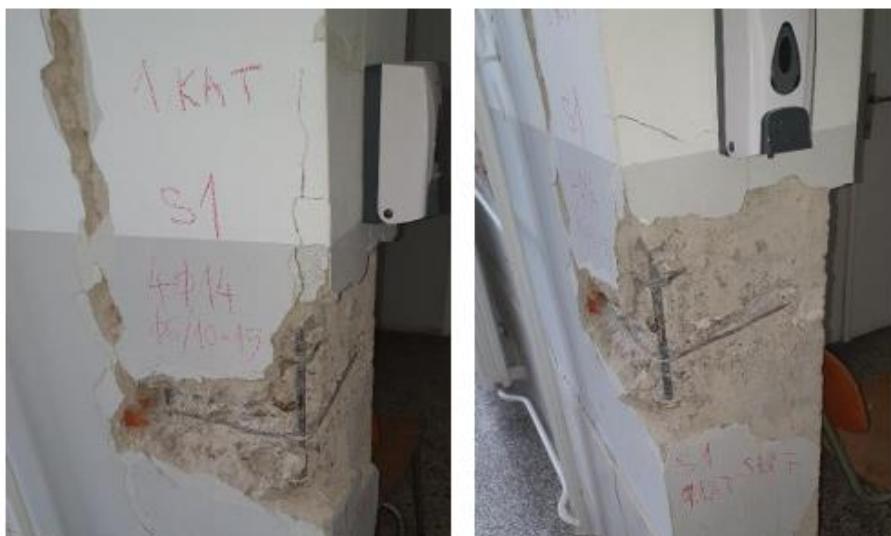
Utvrđene su dimenzije armiranobetonskih elemenata i debljina zaštitnog sloja, te vrsta i količina ugrađene armature u armiranobetonske stupove.

Slika 13.: Utvrđivanje količine ugrađene armature i provjera dimenzija konstruktivnih elementata [6]

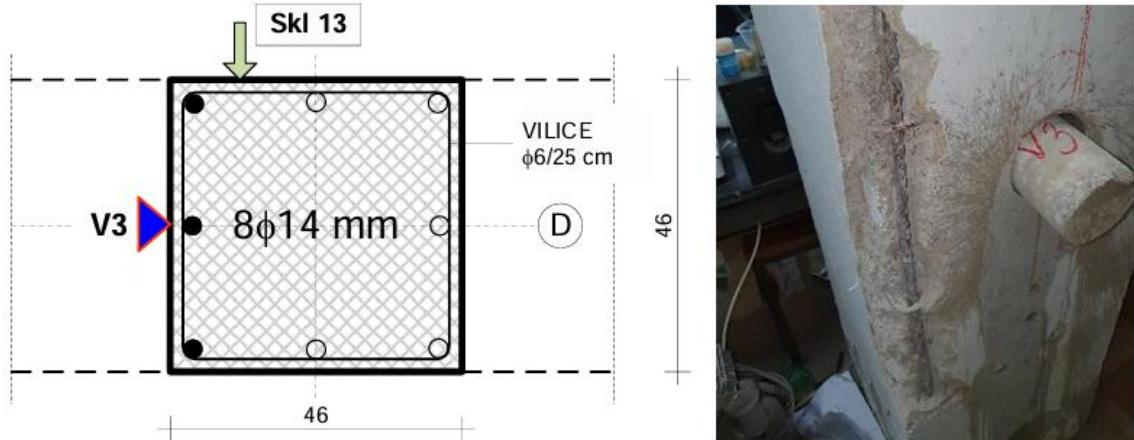
Na slici 14. prikazana je utvrđena armatura u stupu 45/45. Detektirane su vilice promjera 6 mm ugrađene na razmaku 25 centimetara, što je nedovoljno i po količini i razmaku za preuzimanje poprečnih potresnih sila prema današnjim propisima.

Slika 14.: Utvrđivanje ugrađene armature na stupu 45/45 [6]

Prema provedenim istražnim radovima može se zaključiti da postojeći armiranobetonski stupovi nemaju dovoljno ugrađene armature. Nedovoljno je ugrađene uzdužne armature na manjem broju stupova, a posmična armatura uglavnom je nedostatna na svim stupovima i po količini i razmaku, zbog čega bi kod jačih potresa i djelovanja poprečnih sila moglo doći do krtog loma i urušavanja građevine ili dijela građevine.

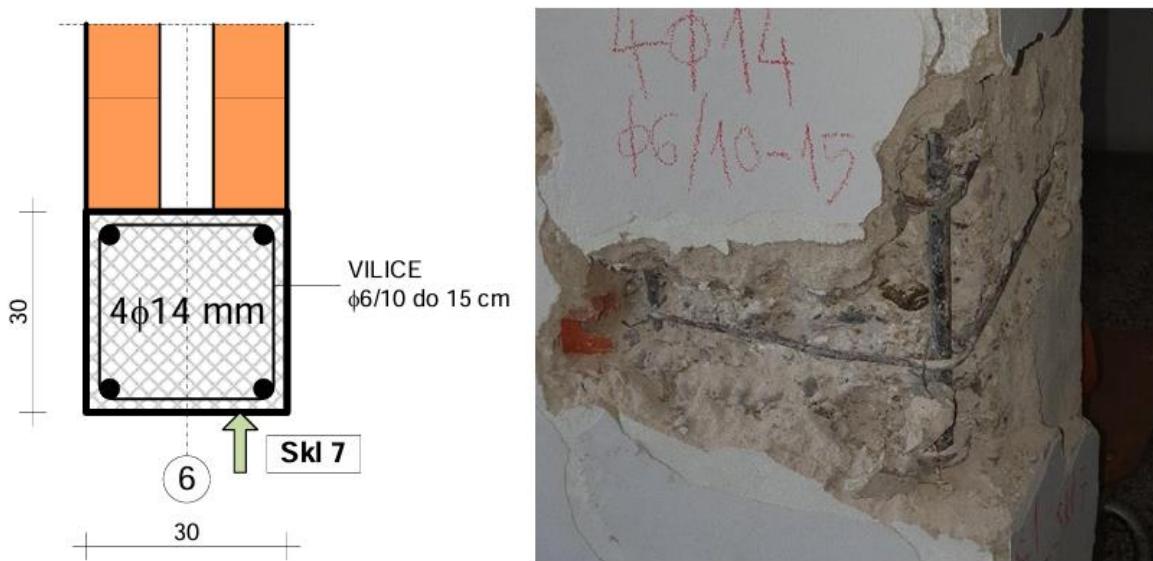
Na slici 15. prikazana je utvrđena armatura u stupu 30/30.

Slika 15.: Utvrđivanje ugrađene armature na stupu 30/30 [6]

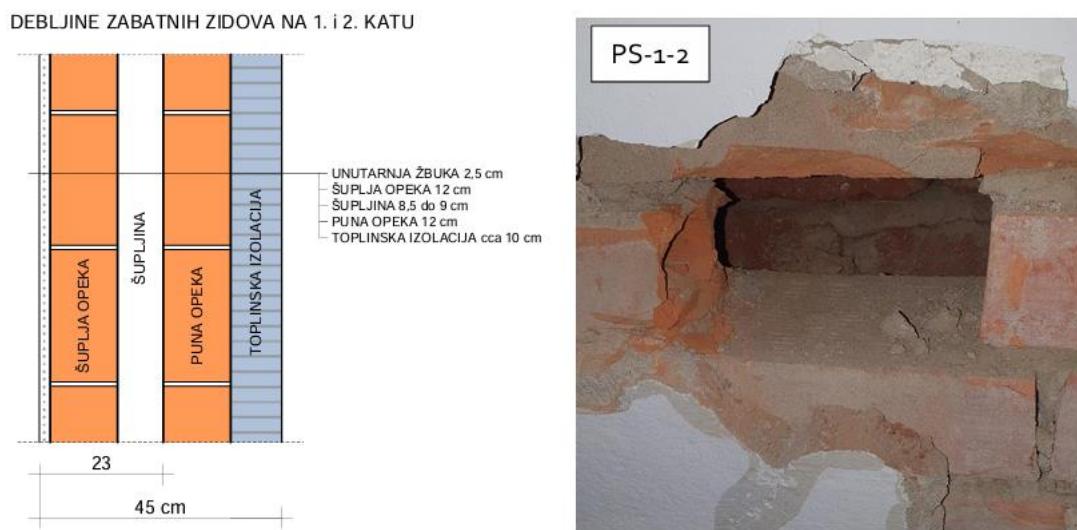
Bez istražnih radova moguće je donijeti potpuno krive zaključke o nosivoj konstrukciji i odabrati pogrešne parametre za proračunske modele. Nepoznanice su posebno došle do izražaja kod ispunskog zida ukupne debljine (bez žbuke i toplinske izolacije) 30 cm. Iako je bilo za očekivati da su klasični nosivi zidovi od pune opeke, istražnim radovima je utvrđeno da se radi samo o ispunama od dva reda opeke sa šupljinom između. Unutarnji dio tog zida na 1. i 2. katu je čak od šuplje opeke kao što je prikazano na slici 16.

Slika 16.: Presjek zabatnih zidova [6]

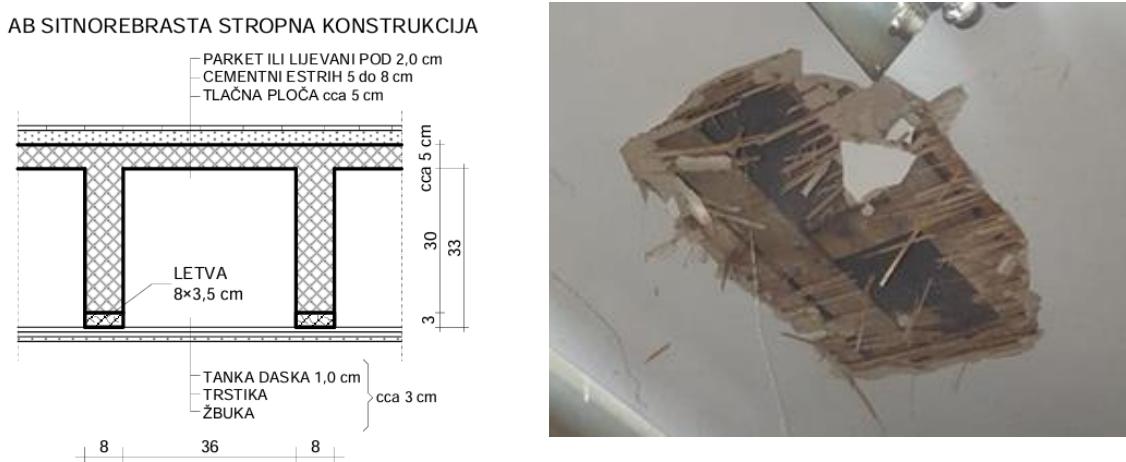
Na slici 17. prikazan je presjek sitnorebraste stropne konstrukcije i mjesto otvaranja za potrebe istražnih radova.

Slika 17.: Presjek sitnorebraste stropne konstrukcije [6]

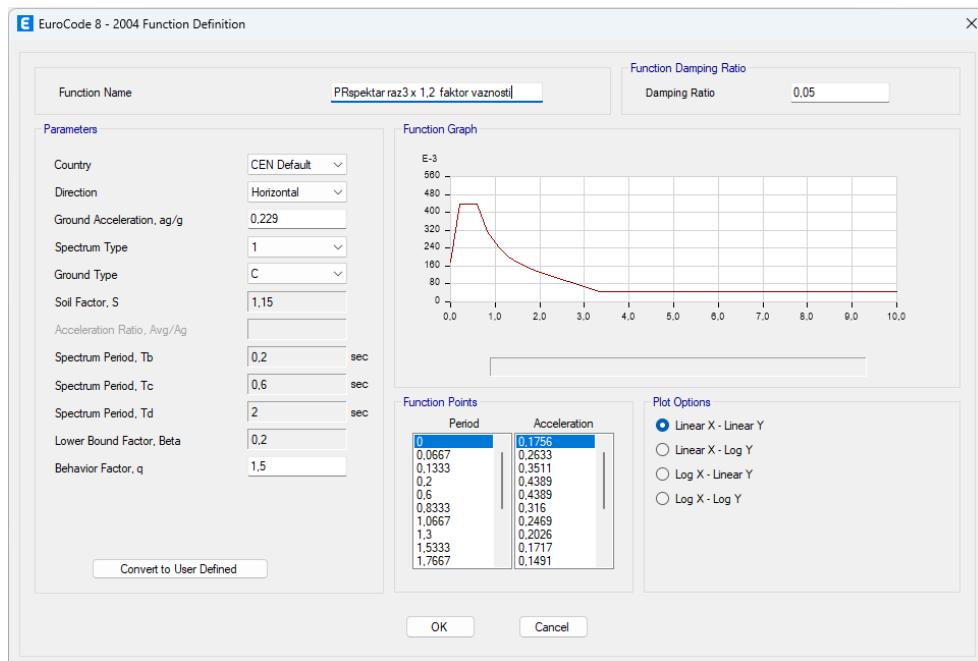
Pri definiranju projektnog potresnog spektra, korišteno je ubrzanja tla u vrijednosti 75% ubrzanja povratnog razdoblja 475 godina za razinu obnove 3 koja je propisana Tehničkim propisom za predmetnu građevinu. Očitano ubrzanje uvećano je sa razredom važnosti 1,2. S obzirom da je riječ o postojećoj građevini u proračunu je korišten faktor ponašanja $q=1,5$.

Slika 20.: Definiranje potresnog spektra za postojeće stanje [10]

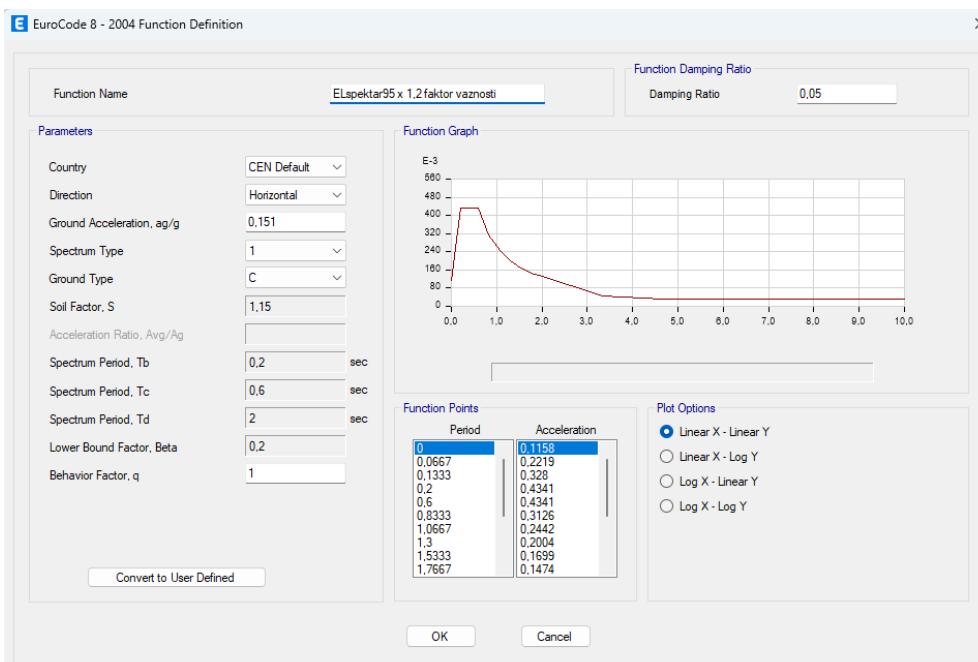
Pri definiranju elastičnog spektra, koristi se faktor ponašanja $q=1,0$ za povratno razdoblje 95 godina za granično stanje ograničenog oštećenja uvećan sa razredom važnosti 1,2.

Slika 21.: Definiranje elastičnog spektra [10]

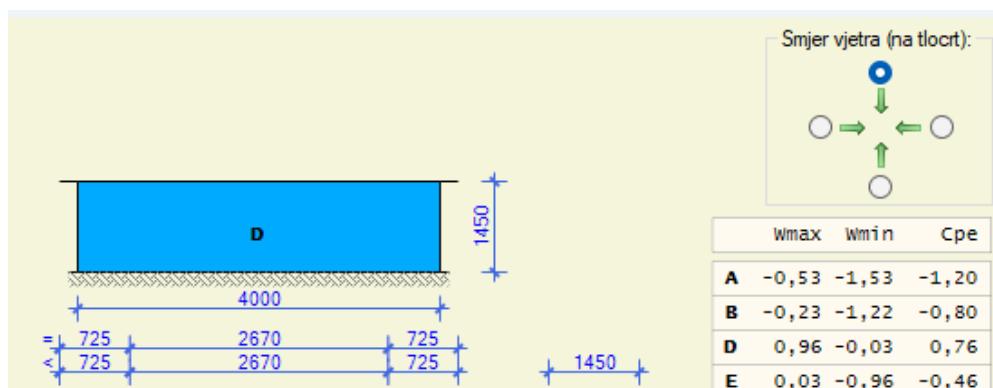
Djelovanje vjetra nije mjerodavno horizontalno opterećenje na građevinu bez izolatora, međutim može imati značajan utjecaj kod primjene seizmičke izolacije u vidu pomaka konstrukcije. Potrebno je uzeti u obzir djelovanje vjetra, u ovom slučaju zadano po dužoj strani građevine.

Slika 22.: Djelovanje vjetra po dužoj strani građevini [8]

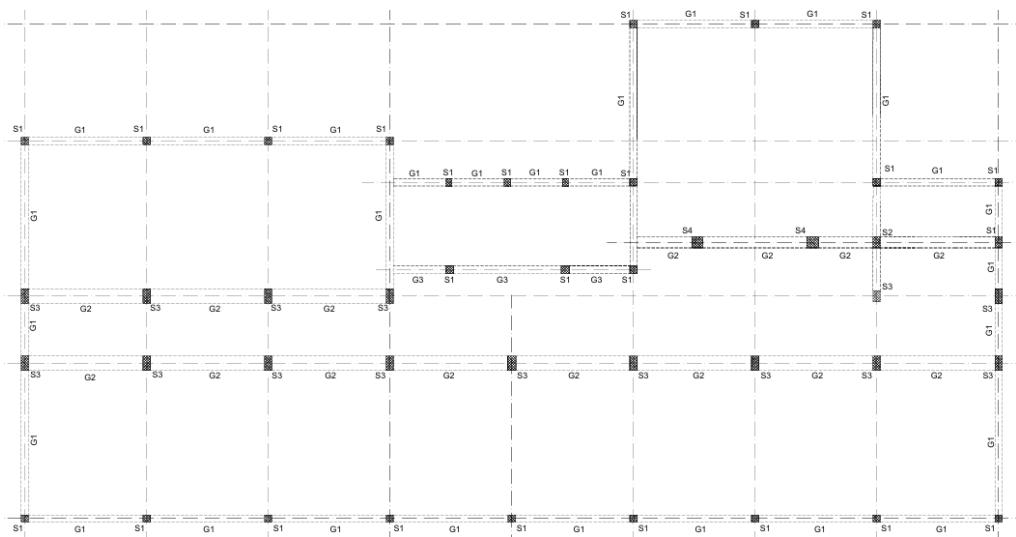
Slika 23.: Položajni tlocrt

Istražnim radovima utvrđena je armatura stupova 30/30 i 45/45, a armatura preostalih stupova i gredi je pretpostavljena slijedeći slične principe ugradnje armature prikazano u tablici 4.

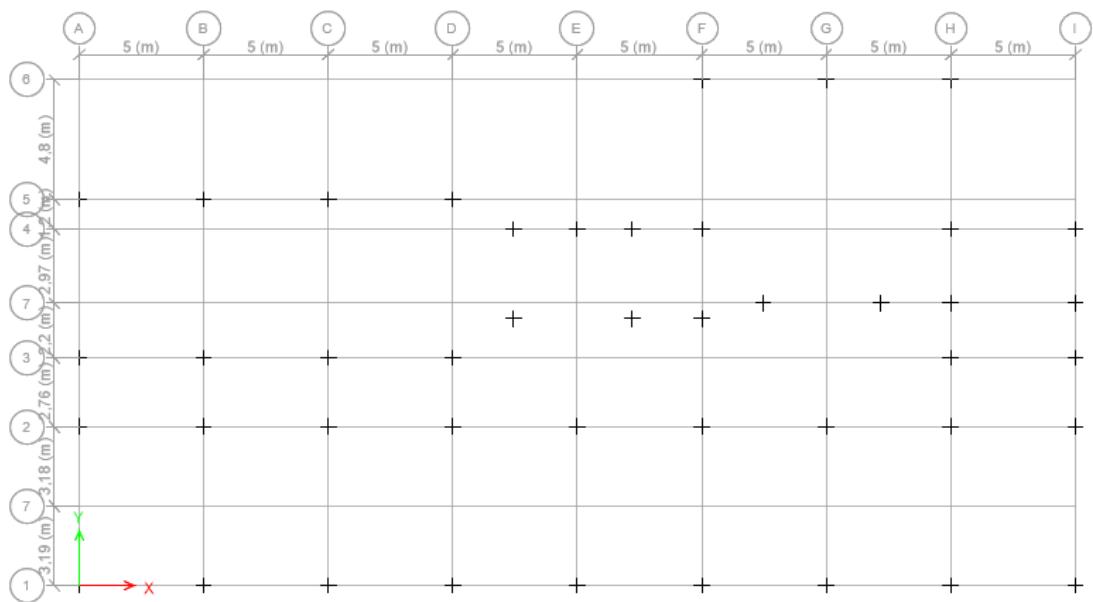
Slika 24.: Osi modela [4]

Osi modela te smjer x i y prikazani su na slići 24.

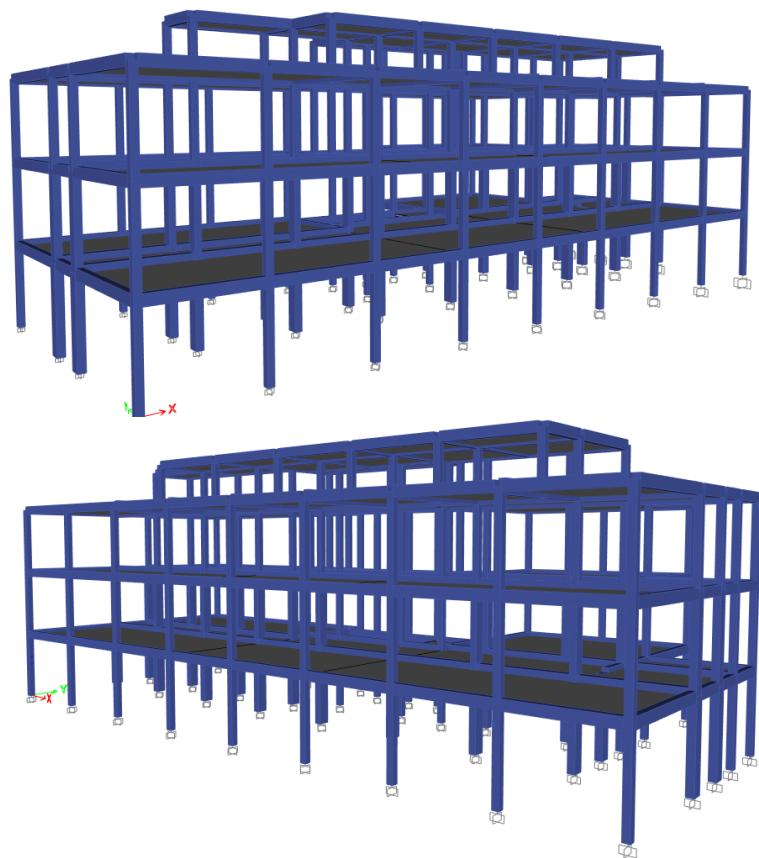
Slika 25.: Aksonometrijski prikaz modela [10]

Aksonometrijski prikaz modela priložen je na slići 25.

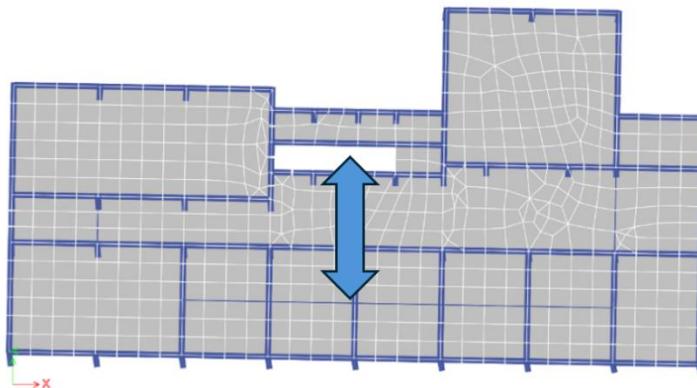
Provedenim proračunom postojećeg stanja dobiven je prvi oblik titranja u smjeru osi y. Drugi oblik titranja je u smjeru osi x, dok je treći oblik titranja torzija.

Slika 26.: Prvi oblik titranja modela postojećeg stanja s periodom 1,04s [10]

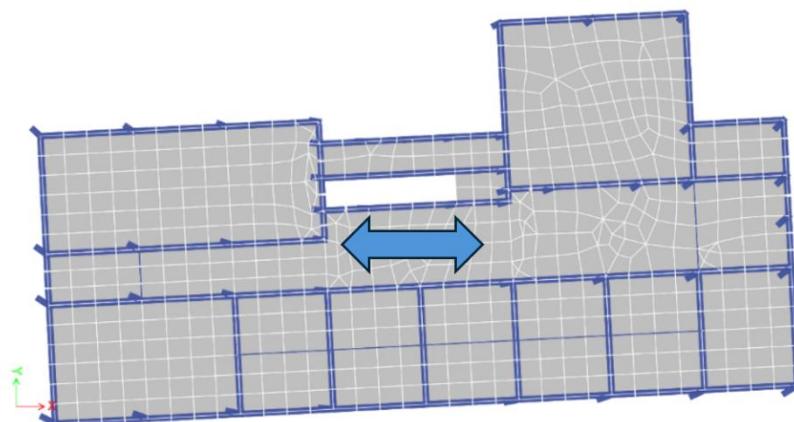
Slika 27.: Drugi oblik titranja modela postojećeg stanja s periodom 0,92s [10]

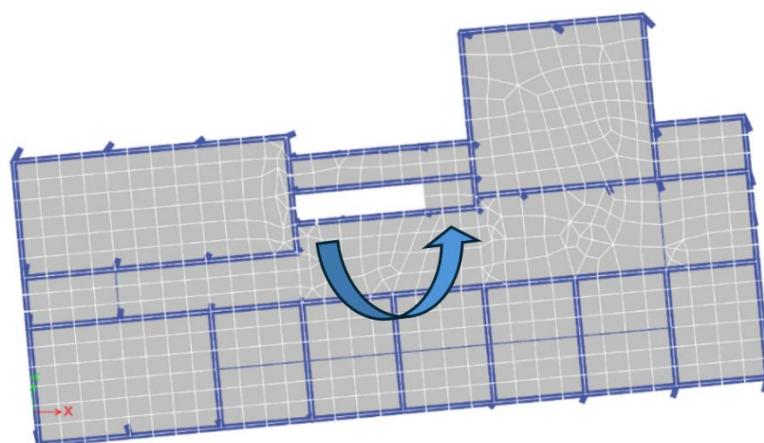
Slika 28.: Treći oblik titranja modela postojećeg stanja s periodom 0,85s [10]

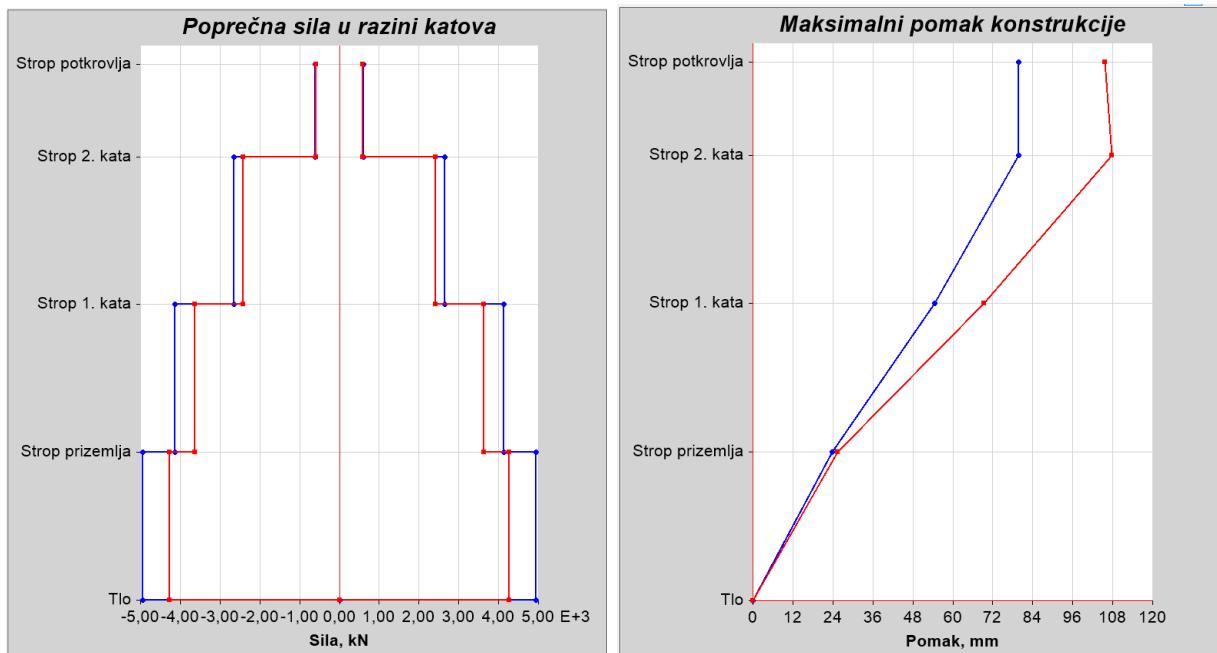
Na slici 29. je prikazana raspodjela seizmičke sile. Poprečna sila u razini temelja u smjeru X iz tablice 3. prema kombinaciji A iz iznosi 4945 kN, a u smjeru Y 4271 kN, te je prikazan pomak konstrukcije uslijed kombinacije B iz tablice 3. Za smjer X maksimalni pomak konstrukcije iznosi 79 mm, a za smjer Y maksimalni pomak konstrukcije iznosi 107 mm.

Slika 29.: Raspodjela seizmičke sile i maksimalni pomak konstrukcije [10]

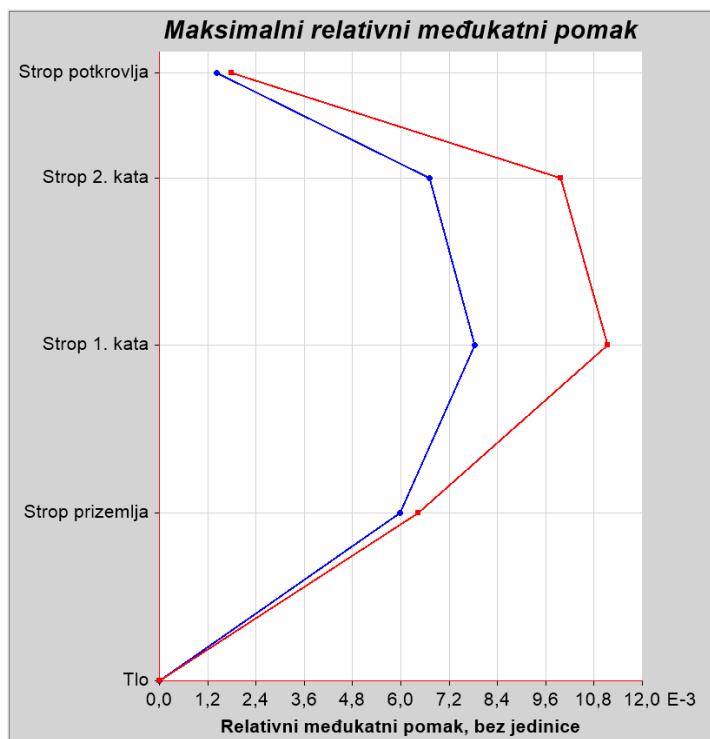
Relativni međukatni pomaci iz tablice 3. prema kombinaciji B prikazani su na slici 30.

Slika 30.: Međukatni pomaci konstrukcije [10]

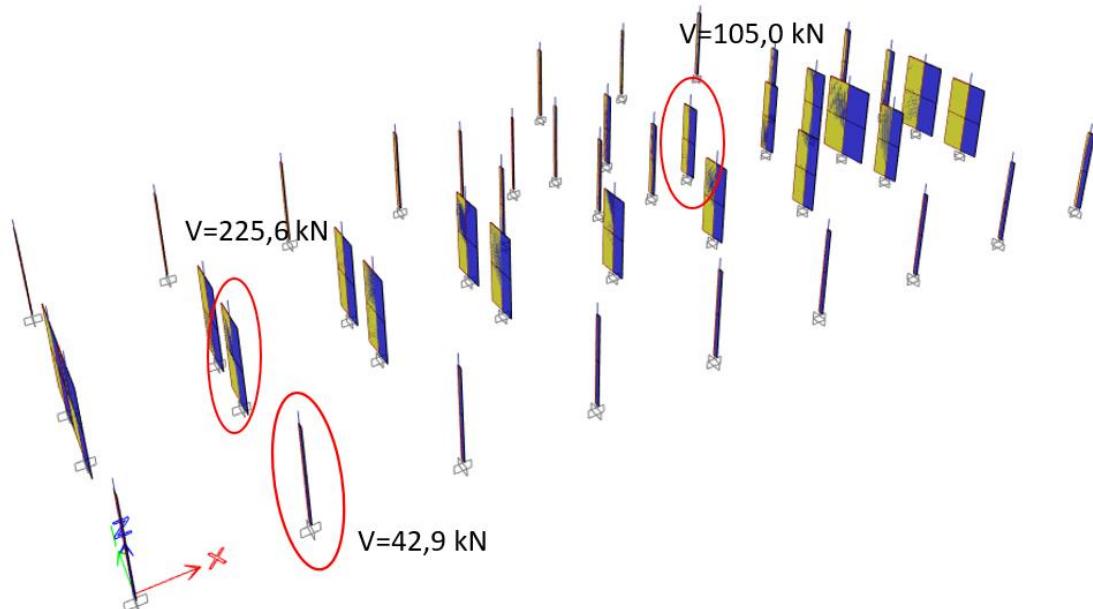
Prikaz raspodjele poprečnih sila u prizemlju u smjeru Y prema kombinaciji A iz tablice vidimo na slici 32.

Slika 32.: Poprečne sile u Y smjeru [10]

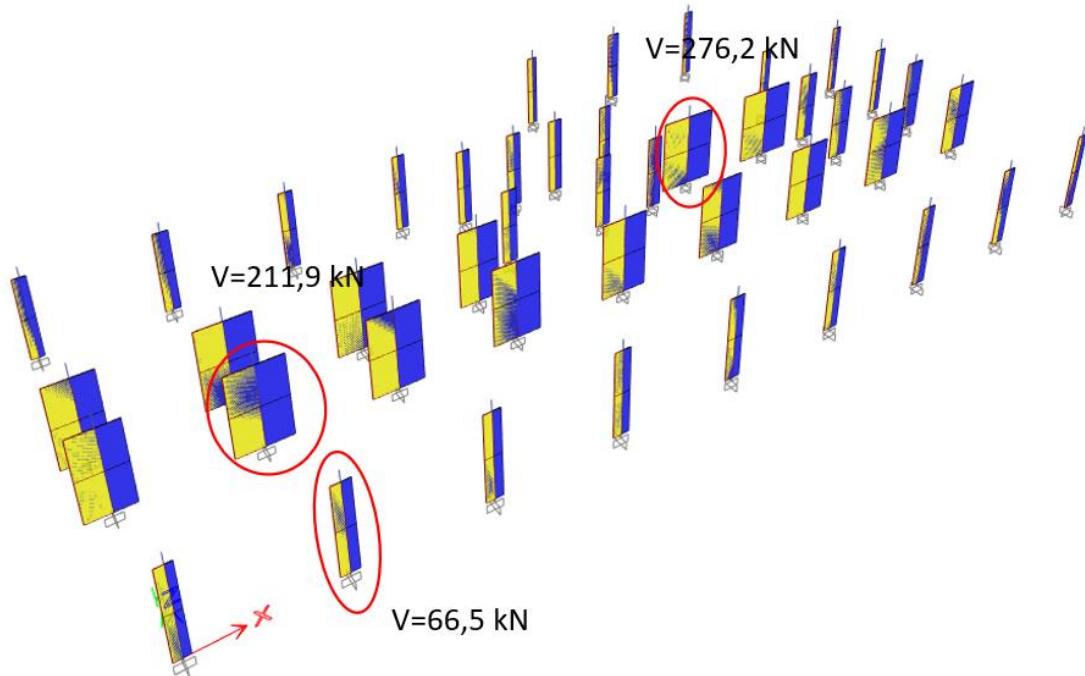
Poprečne sile u prizemlju u smjeru X prikazane su na slici 33.

Slika 33. Poprečne sile u X smjeru [10]

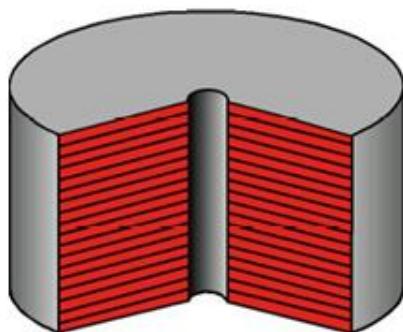
Sustave s izolacijom dijelimo na primjenu elastomernih izolatora s ili bez olovne jezgre te kliznih izolatora s ravnom ili zakriviljenom površinom. [18]

Slika 34.: Primjer elastomernog ležaja [8]

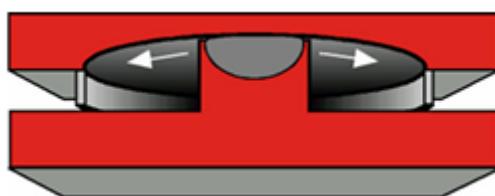
Slika 35.: Primjer konkavnog kliznog ležaja [8]

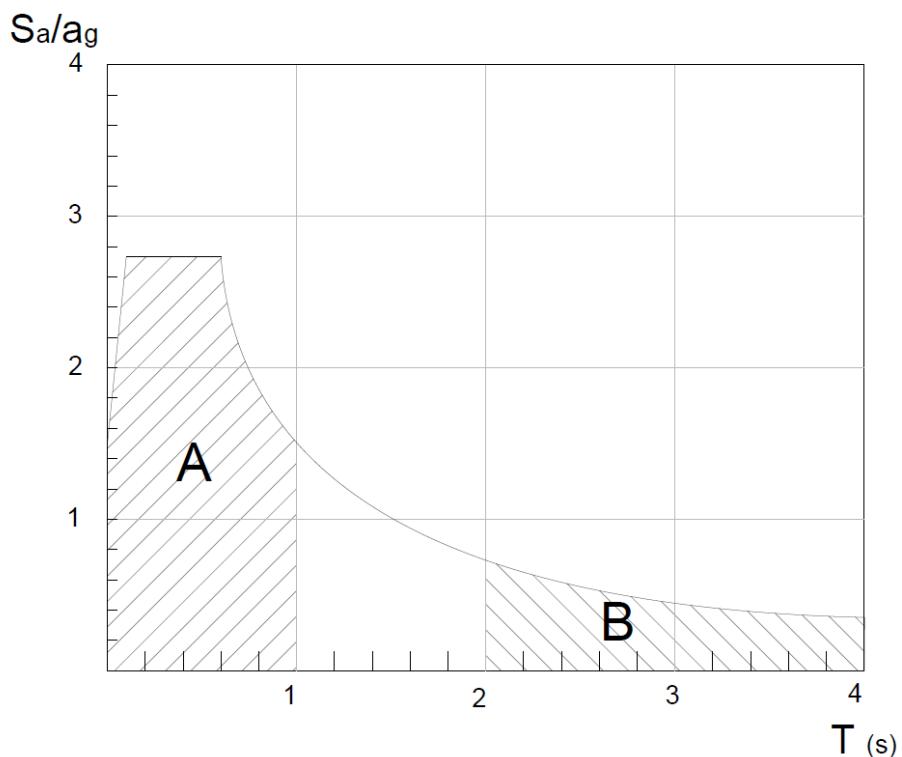
Ojačavanje konstrukcije dodavanjem konstruktivnih elemenata, konstrukcija često postiže veću krutost a time i manji period uslijed čega dolazi do povećanja seizmičke sile. Osnovni cilj seizmičke izolacije je povećanje perioda konstrukcije na više od 2 sekunde, što rezultira manjom seizmičkom silom. Seizmička izolacija iako može značajno umanjiti potresnu силу, potrebno je provesti provjeru konstrukcije i na pripadnu potresnu силу dobivenu nakon ugradnje izolatora. Ukoliko postojeća konstrukcija ne zadovoljava i na umanjene sile, potrebno je izvesti dodatna ojačanja. Na slici 36. označena su karakteristična područja na spektru u koja se svrstavaju građevine sa seizmičkom izolacijom i bez nje. Veći dio građevina prema periodima može se svrstati u područja A, dok građevine sa ugrađenom seizmičkom izolacijom koja ima značajan utjecaj na povećanje perioda pripadaju području B.

Slika 36.: Grafički prikaz usporedbe karakterističnih perioda građevina

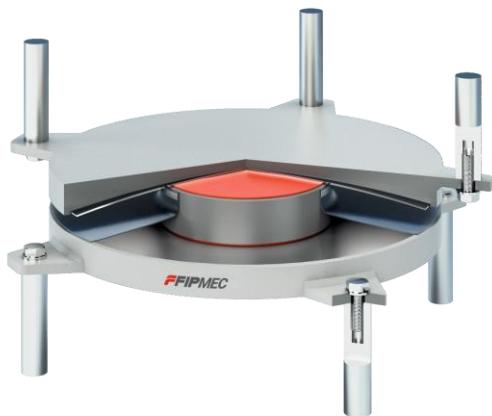
Slika 37.: Prikaz karakterističnog “Pendulum” izolatora [20]

„Pendulum“ izolatora koristi „valjke“ i „klizače“ između građevine i temelja. Poprečna sila koja se prenosi preko izolatora na konstrukciju, ograničena je korištenjem koeficijenta trenja, koji treba biti mali iznosom kako bi mogao omogućiti disipaciju energije, a dovoljno velik da trenje izdrži jake vjetrove i manje potrese bez pomaka. [21]

Na slici 37. prikazan je tip izolatora korišten u radu. Izolator se sastoji od donje konkavne ploče i gornje ploče koja zglobnim ležajem kliže po konkavnoj površini. Konkavna površina je bitna zbog toga što vertikalna sila pozitivno utječe na trenje i mogućnost povratka u prvobitno stanje.

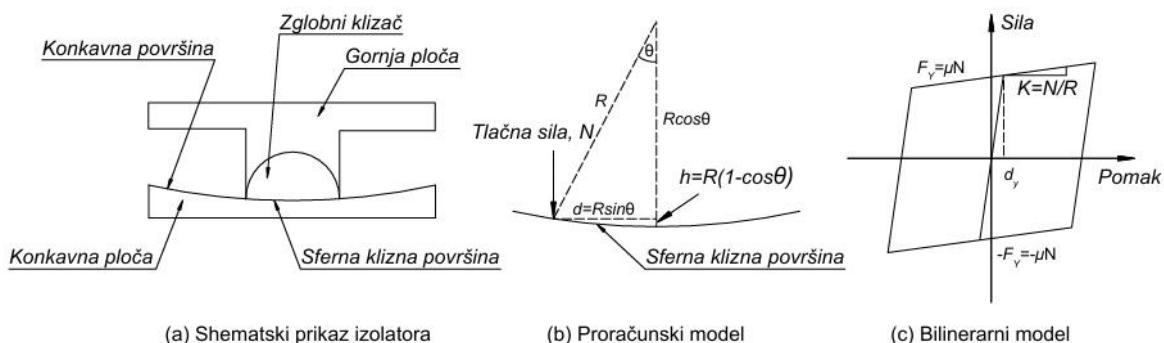
Na bilinearnom modelu prema slici 38. F_y označava kritičnu poprečnu silu potrebnu za početak klizanja, jednaku umnošku uzdužne sile i koeficijenta trenja. Omjer uzdužne sile i radijus zakriviljenosti označavaju krutost nakon popuštanja. Koeficijent trenja ovisi o brzini klizanja te u početku raste eksponencijalno, a zatim postiže maksimalnu vrijednosti pri većoj brzini.

Slika 38.: Model ponašanja izolatora [22]

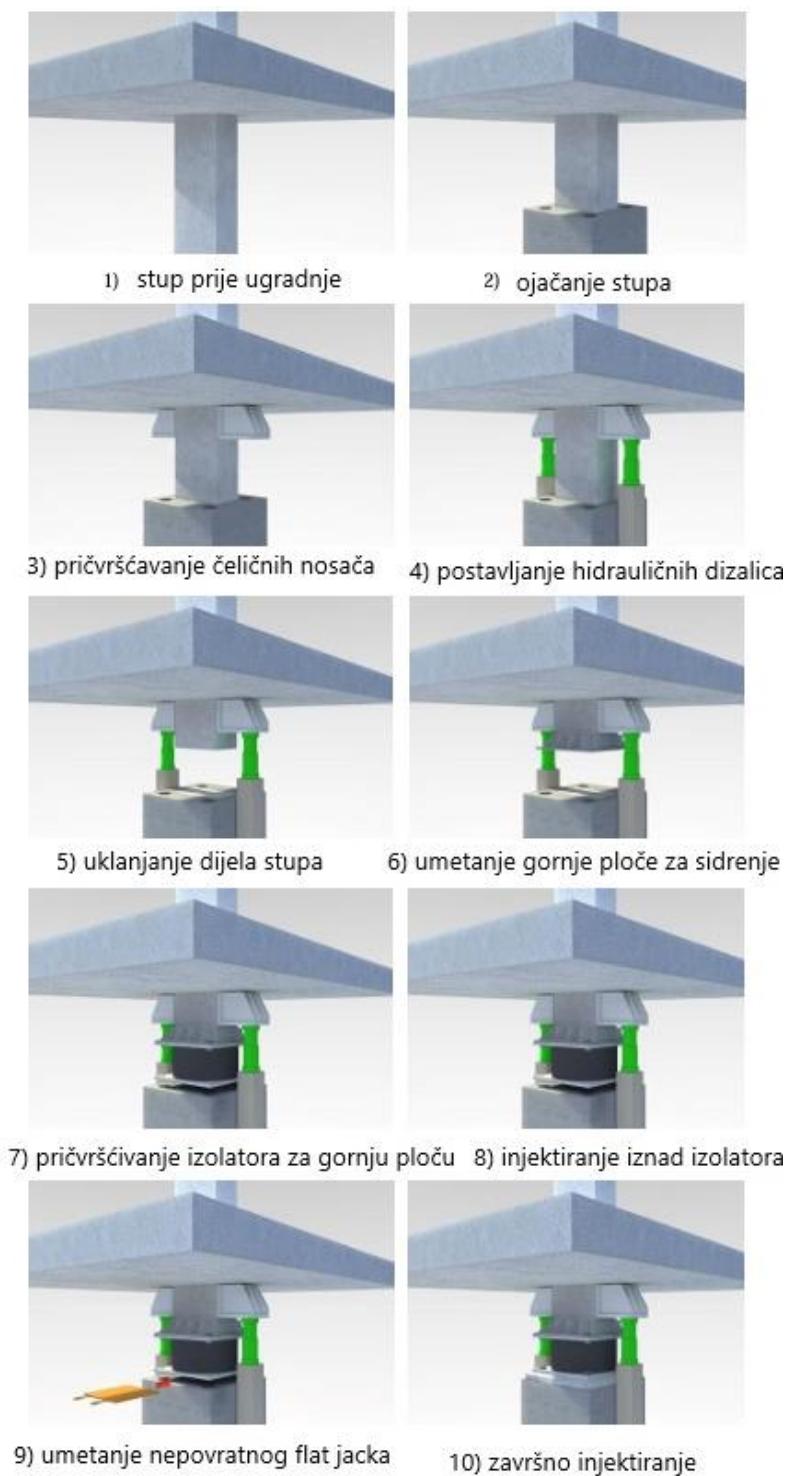
Slika 39.: Način ugradnje izolatora [23]

Na slici 41. možemo vidjeti prikaz detalja ugradnje izolatora. Ukoliko stup ili temelj nema dovoljnu otpornost za ugradnju izolatora, potrebno je izvesti ojačanje. Postavlja se priprema za montažu hidrauličnih dizalica. Nakon dizanja, uklanja se dio stupa i postavlja se gornji dio izolatora. Potrebno je injektirati iznad izolatora, a nakon postavljanja nepovratnog „flat jacka“ potrebno je injektiranje i s donje strane izolatora.

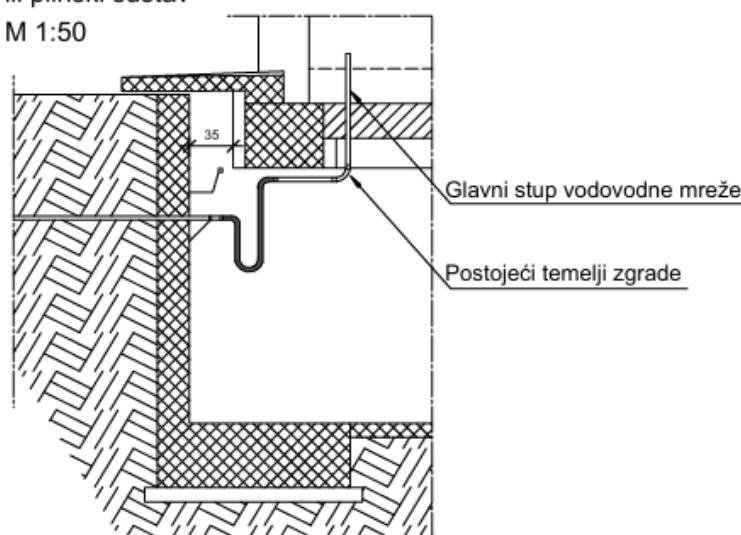
Karakteristični detalj ulaza cijevi za vodovodni ili plinski sustav

M 1:50

Građevine sa ugrađenim seizmičkim izolatorima pri djelovanju potresa doživljavaju značajne pomake. Na svim instalacijama koje ulaze u građevinu neophodno je osigurati fleksibilne spojeve koji omogućuju maksimalne pomake. Na slici 42. prikazani su karakteristični detalji provedbe instalacija u sklopu tehničke etaže. Prema normi za protupotresne naprave [24] sve instalacije koje prolaze kroz spojeve oko izolirane konstrukcije moraju ostati u elastičnom području.

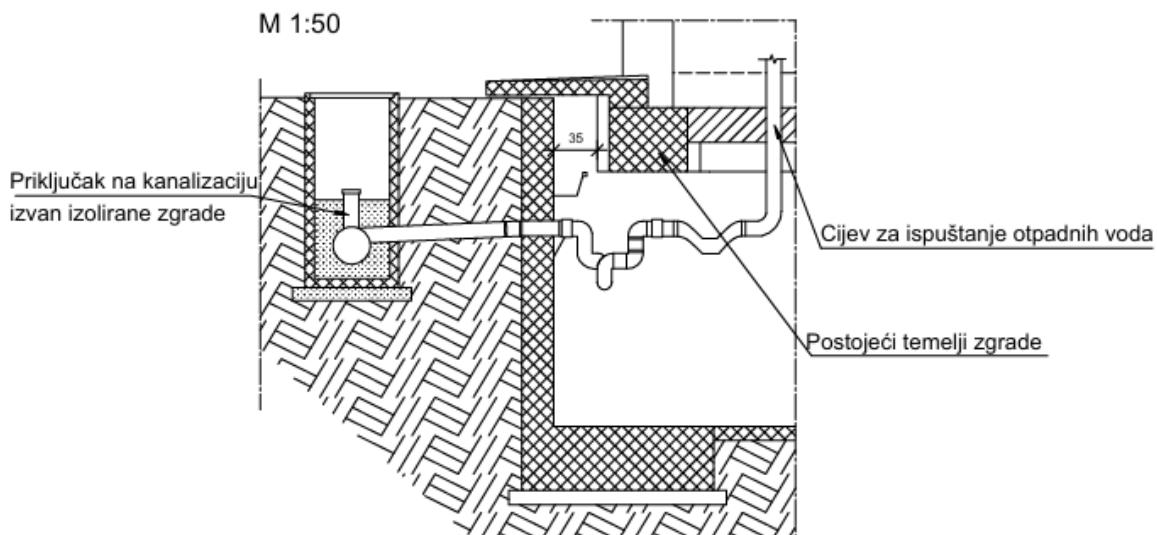
Karakteristični detalj ispusta kanalizacijskog sustava

Slika 40.: Detalji ugradnje instalacija kod seizmički izoliranih građevina

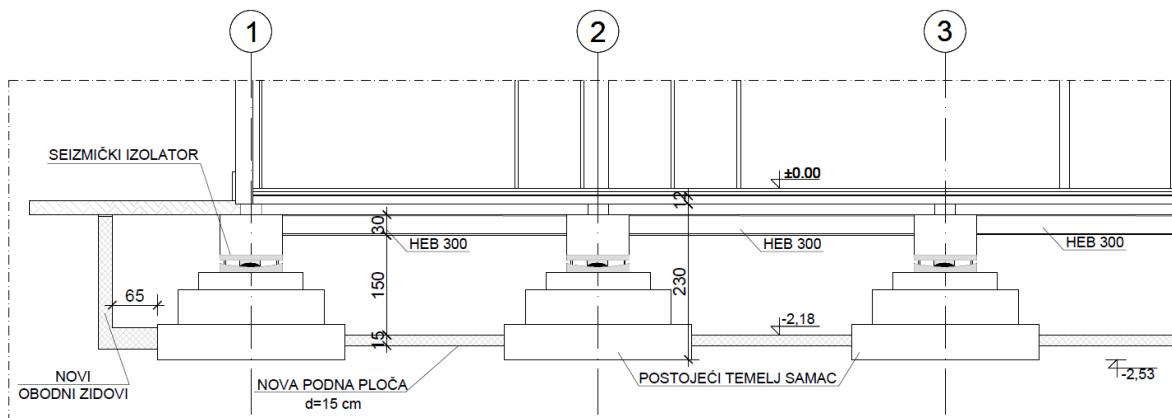
Predviđena tehnička etaža realizirala bi se u visini postojećih temelja samaca. Pod tehničke etaže predviđen je kao armirano-betonska ploča u debljini 15 cm. Po obodu tehničke etaže predviđa se izvedba zidova koji su dimenzionirani i za preuzimanje pritiska tla. Iznad pozicije izolatora, predviđa se ugradnja čeličnih profila HEB 300 i trapezni lim kao izgubljena oplata sa ab tlačnom pločom debljine 6 centimetara koja ima ulogu horizontalne dijafragme te osigurava ujednačene pomake konstrukcije. Ovakvim pristupom potresno djelovanje raspoređuje se na sve izolatore istovremeno.

Slika 41.: Pregledni nacrt tehničke etaže na karakterističnom presjeku

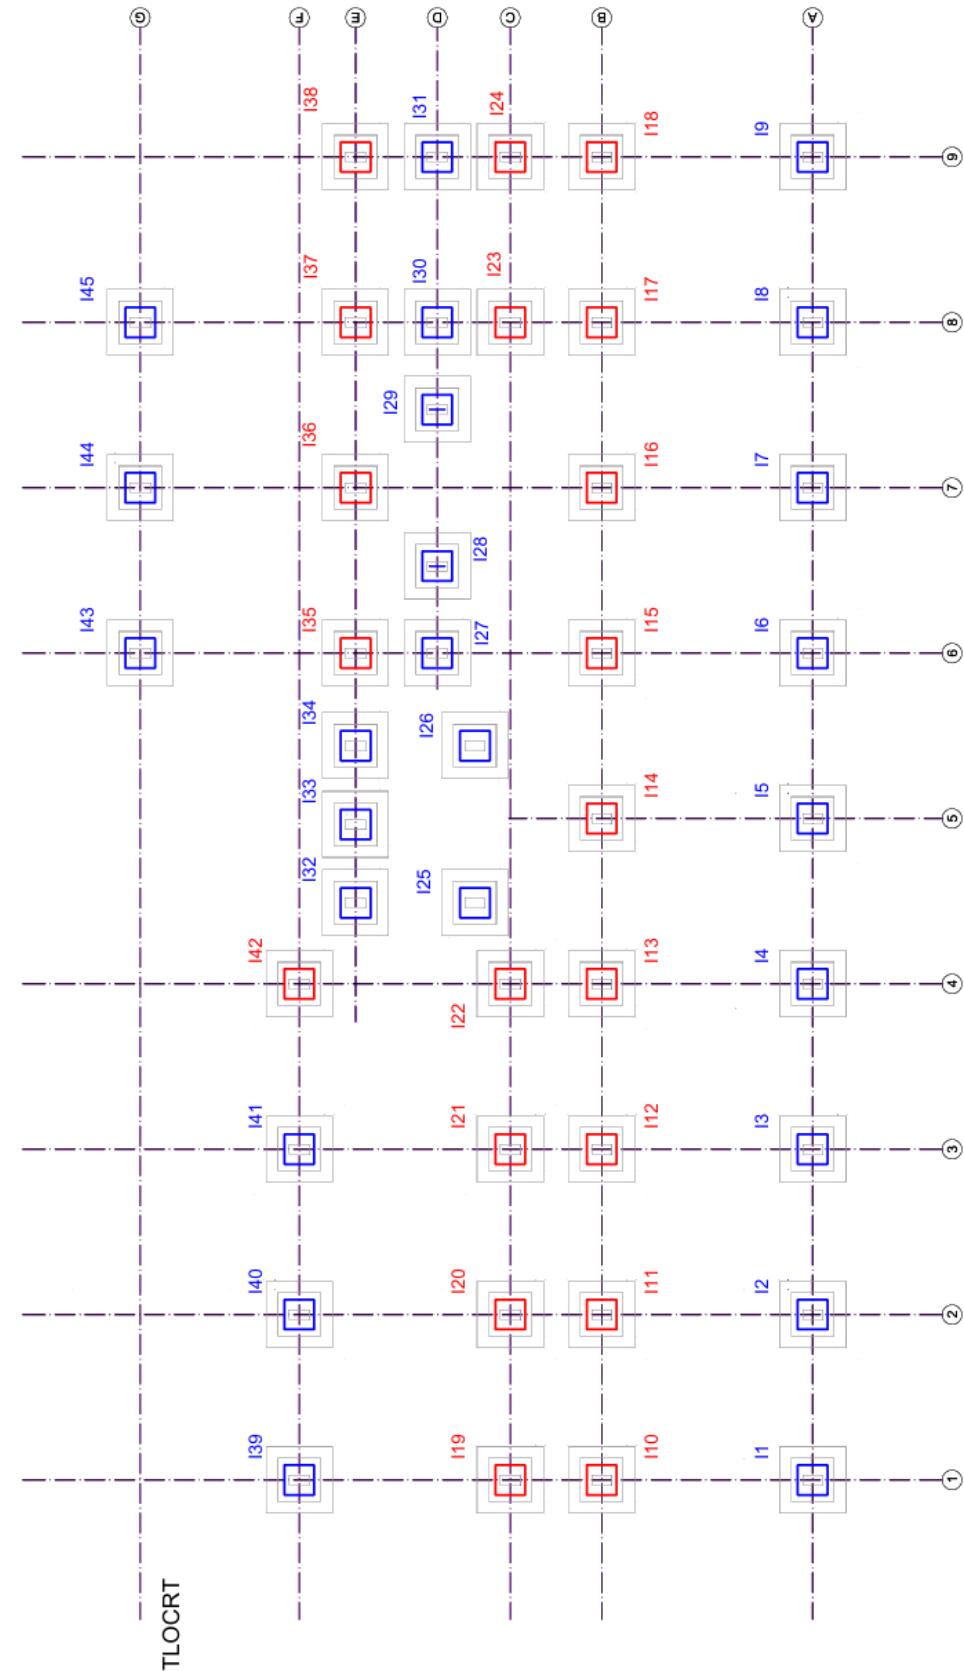
Izolator se postavlja na svaki temelj, a karakteristike ovise o silama, s obzirom na raspodjelu sila korištena su dva tipa izolatora. Predviđena tehnička etaža ispod cijelog tlocrta prizemlja i omogućava pristup svakom temelju, odnosno izolatoru, te je moguć pregled, postavljanje i zamjena izolatora. Slika 42. prikazuje predviđenu shemu i pozicije izolatora.

Slika 42.: Shema i pozicija izolatora

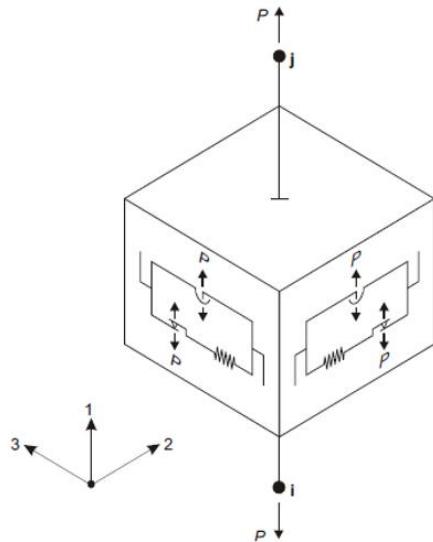
Numerički model je rađen u softveru ETABS. Za potrebe modela definiran je tip izolatora Friction-Pendulum Isolator pomoću „Link properties“. U softveru je definiran kao dvoosni izolator koji ima povezane postavke za dvije posmične deformacije i krutosti nakon početka klizanja u posmičnim smjerovima. Sile trenja i njihala su direktno proporcionalne tlačnoj uzdužnoj sili, a takav element ne može prenositi vlačne sile. [15]

Slika 43.: Prikaz izolatora u postavkama softvera [25]
