Seizmička izolacija postojeće armiranobetonske zgrade

Krešimir Todorić

SEIZMIČKA IZOLACIJA POSTOJEĆE ARMIRANOBETONSKE ZGRADE

DIPLOMSKI RAD

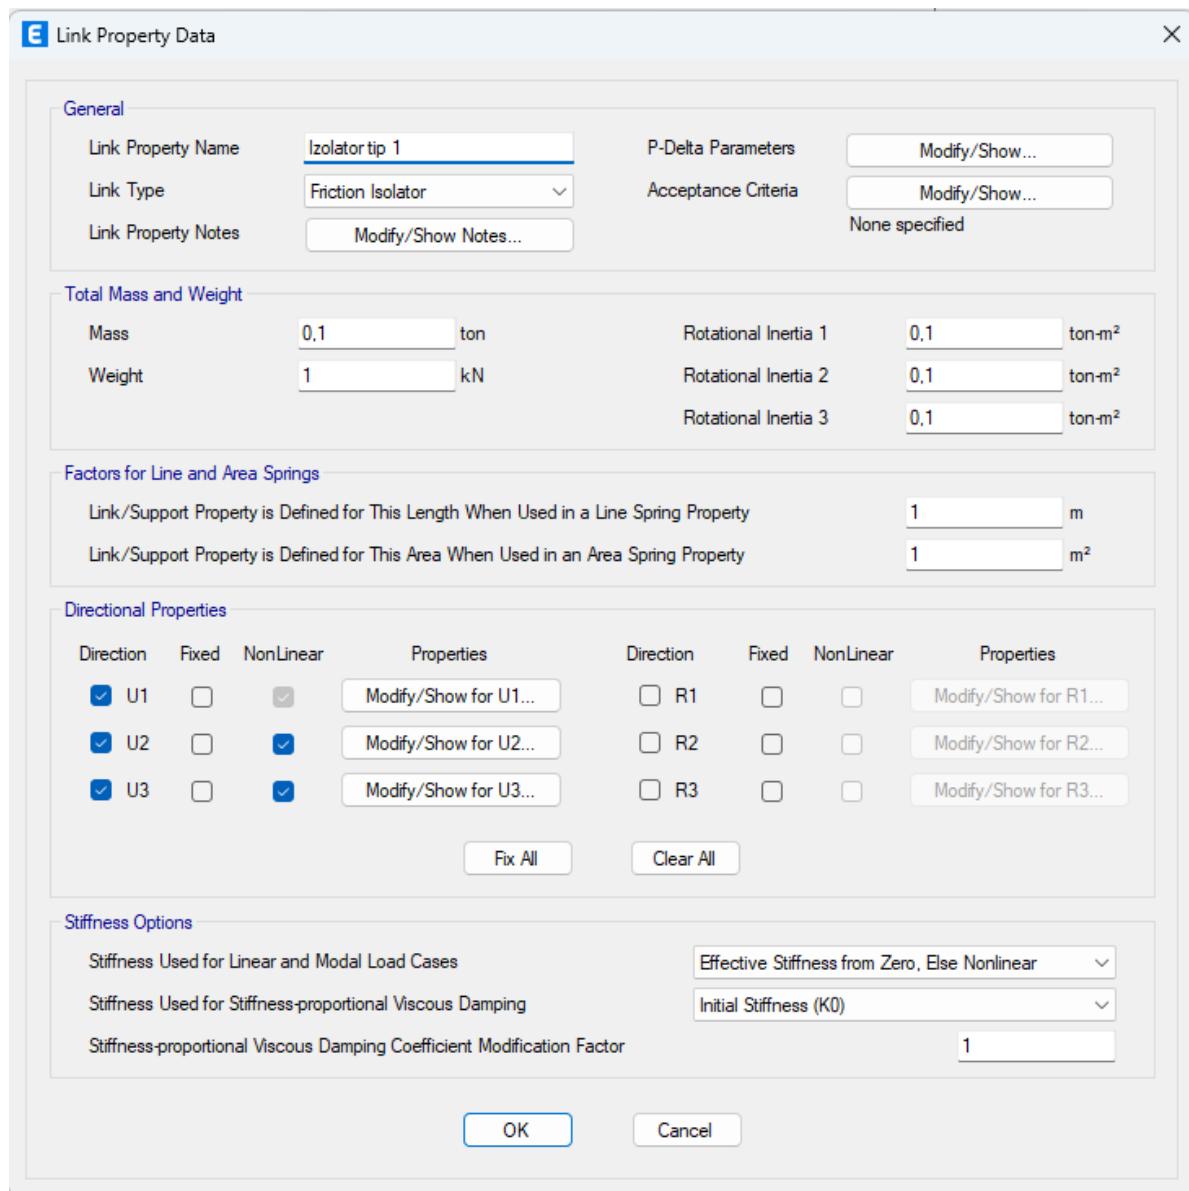
Prema podacima proizvođača FIP-MECA usvojene su karakteristike izolatora. Vrijednosti krutosti izolatora ovise o rezultatima proračuna postojećeg stanja za kombinaciju C iz tablice 3. S obzirom na raspon i raspodjelu sila prema uputama proizvođača uvode se dva tipa izolatora, u postavkama računalnog programa zadanih kao „Izolator tip 1“, za preuzimanje većih sila, te „Izolator tip 2“ za preuzimanje manjih sila. Vertikalna krutost svih ugrađenih izolatora ostaje jednaka, dok se krutost u horizontalnom smjeru smanjuje za izolatore koje preuzimaju manje sile. Karakteristike „Izolatora tip 1“ prikazane su na slici 44.

Slika 44.: Karakteristike izolatora tip 1 [10]

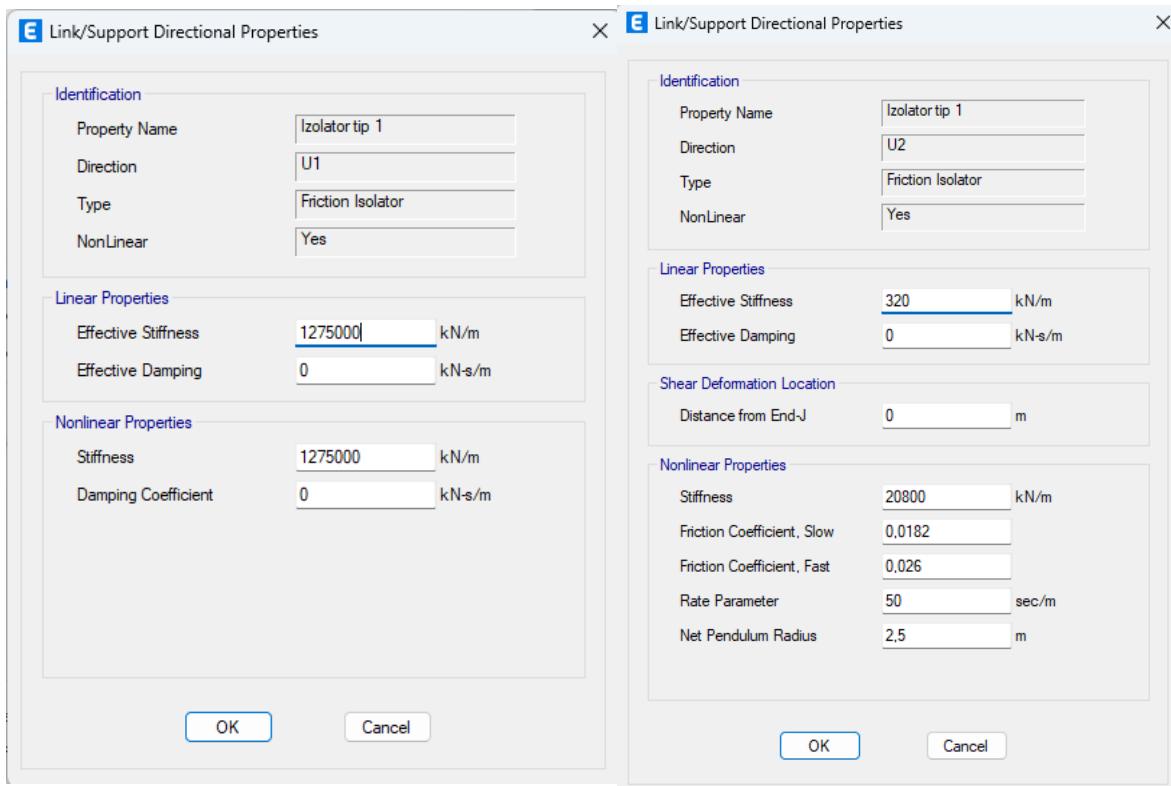
Potrebno je definirati karakteristike u vertikalnom smjeru i dva horizontalna smjera. Vertikalna krutost izolatora je značajna, dok je u horizontalnom smjeru smanjena kao što se vidi na slici 45. Izolator ima jednake vrijednosti horizontalnih krutosti za oba definirana smjera (U2 i U3).

Slika 45.: Karakteristike izolatora tip 1 u vertikalnom i horizontalnom smjeru [10]

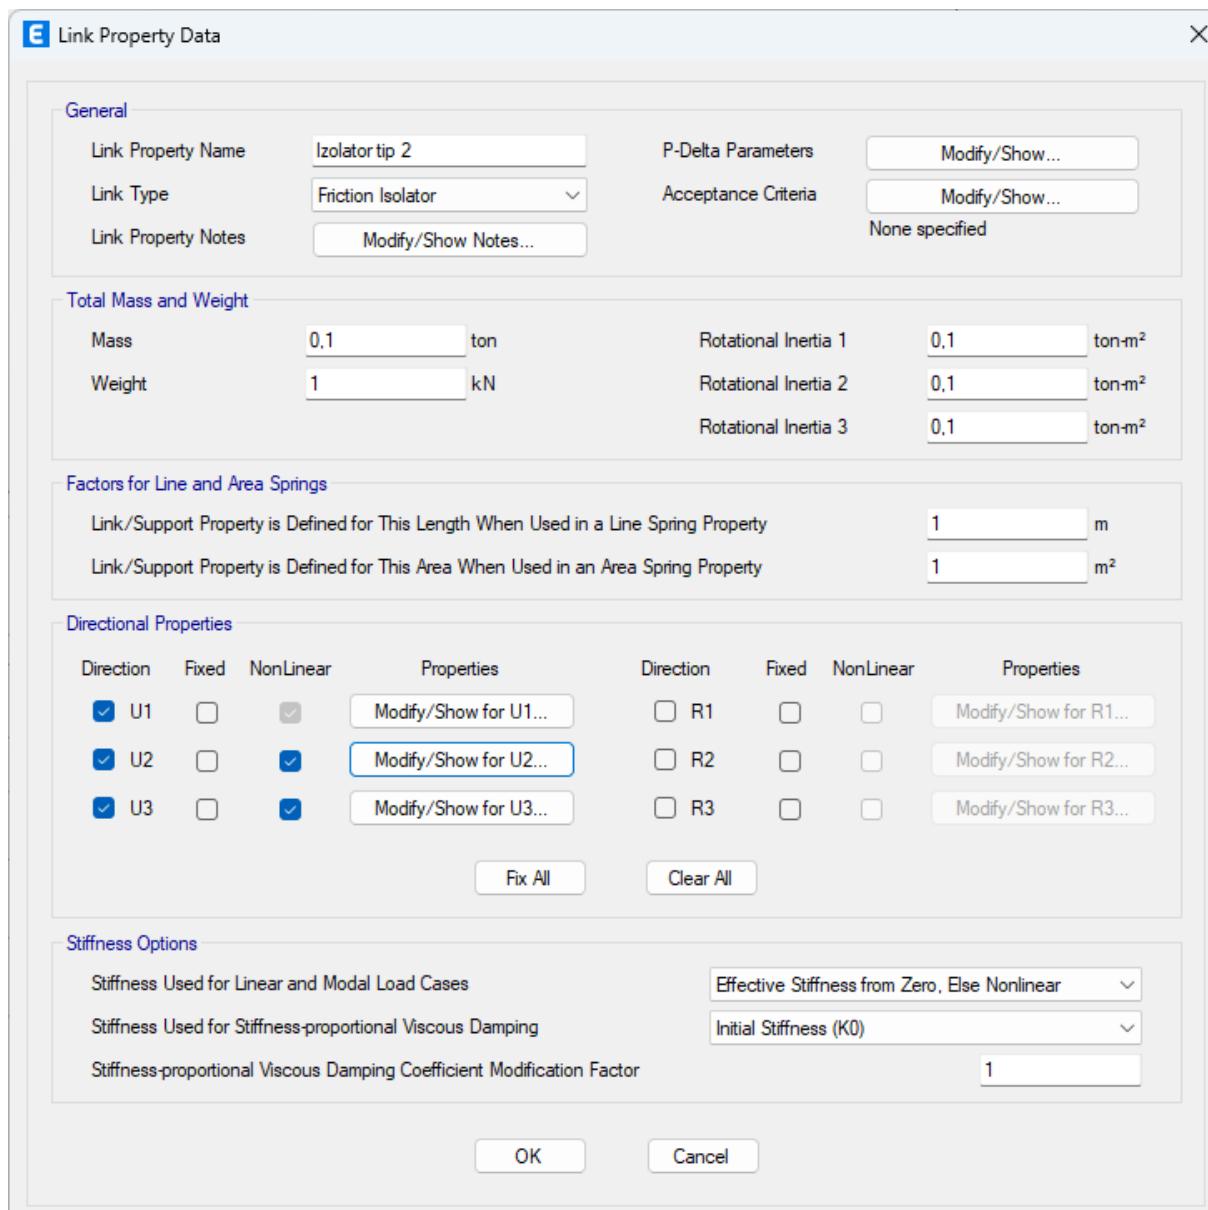
Karakteristike za „Izolator tip 2“ koji se definira za preuzimanje manjih sila.

Slika 46.: Karakteristike izolatora tip 2 [10]

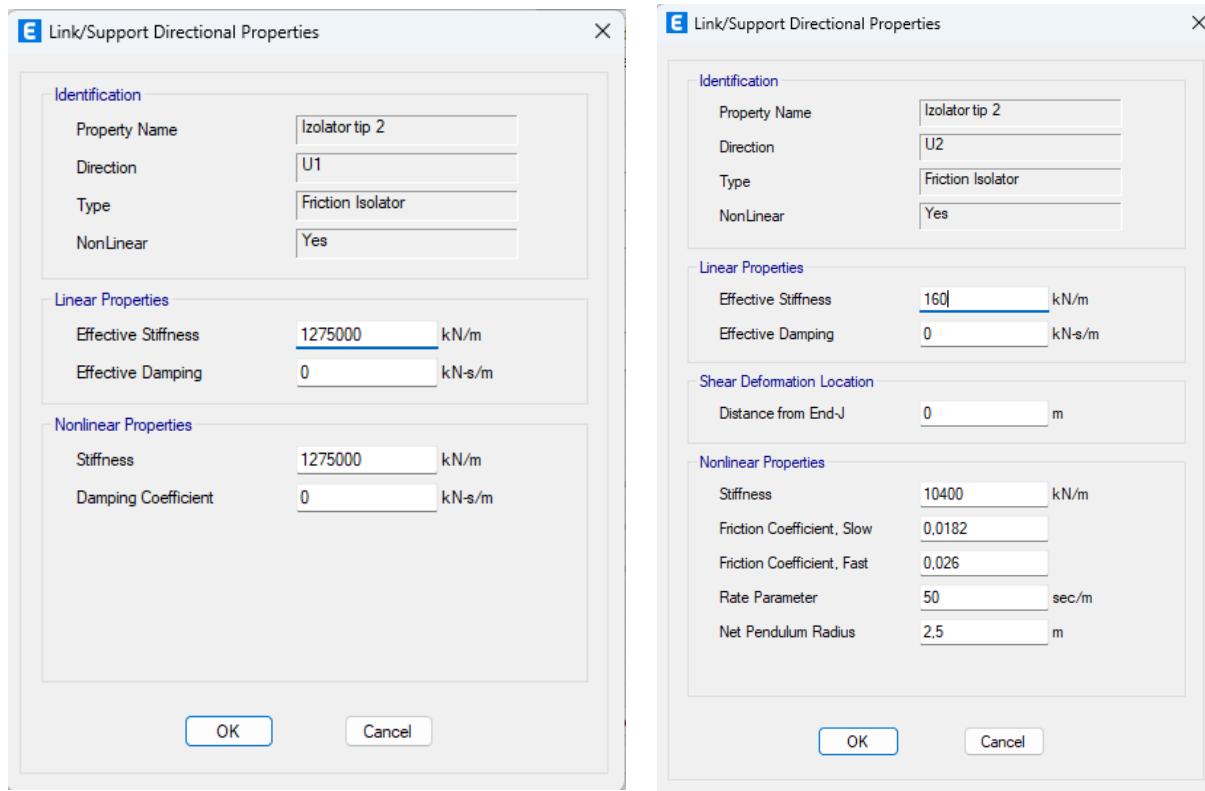
Karakteristike „Izolatora tip 2“ za preuzimanje manjih sila u horizontalnom smjeru, ima jednake vrijednosti za vertikalni smjer (U1) kao i „Izolator tip 1“, ali vrijednost za horizontalne smjerove (U2 i U3) mijenja se kod tipa 2.

Slika 47.: Karakteristike izolatora tip 2 u horizontalnom smjeru

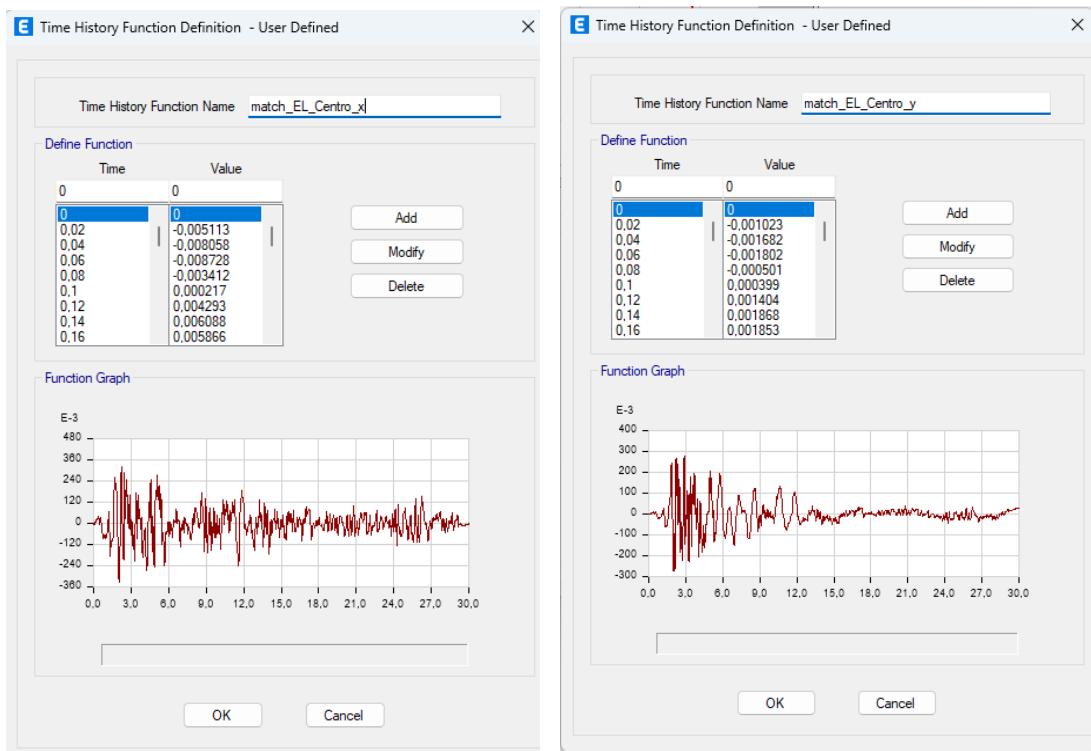
Proračun konstrukcije vrši se nelinearnim dinamičkim proračunom pomoću vremenskog zapisa. Korišten je umjetni zapis koji je generiran da odgovara elastičnom spektru odziva uvećan razredom važnosti građevine. Za početni zapis korišten je El Centro, a rezultat je zapis čiji je spektar blizak elastičnom, a vršno ubrzanje tla koje odgovara predmetnoj lokaciji prema seismološkoj karti iznosi $0,254g \times 1,2$ (razred važnosti). Korišteno prigušenje iznosi 5%

Slika 48.: Vremenski zapis u x i y smjeru [10]

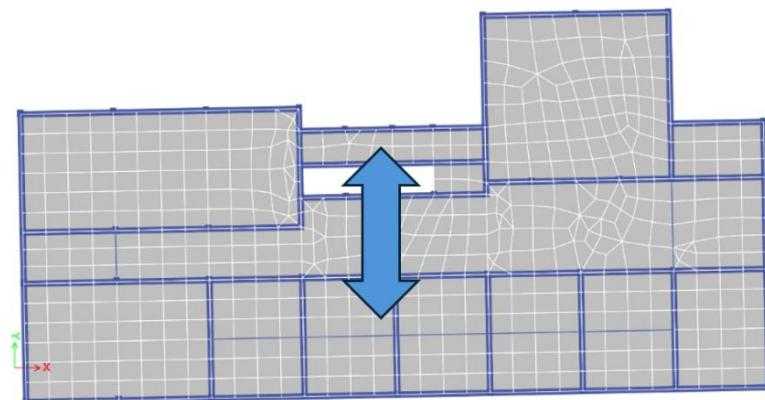
Provedenim proračunom model sa seizmičkom izolacijom dobiven je prvi oblik titranja u smjeru osi y. Drugi oblik titranja je u smjeru osi x, dok je treći oblik titranja torzija.

Slika 49.: Prvi oblik titranja s periodom 3,53 sekunde [10]

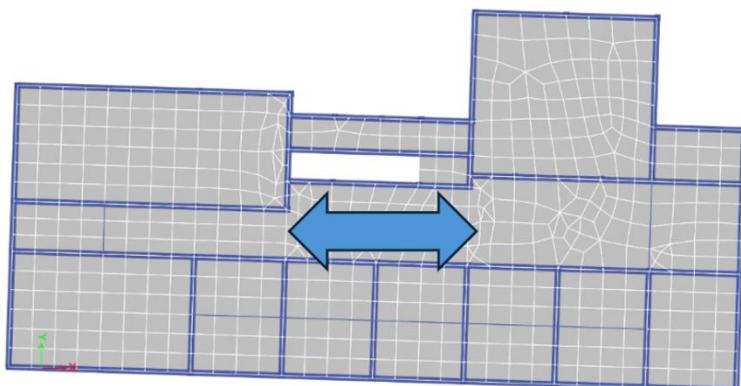
Slika 50.: Drugi oblik titranja s periodom 3,50 sekunde [10]

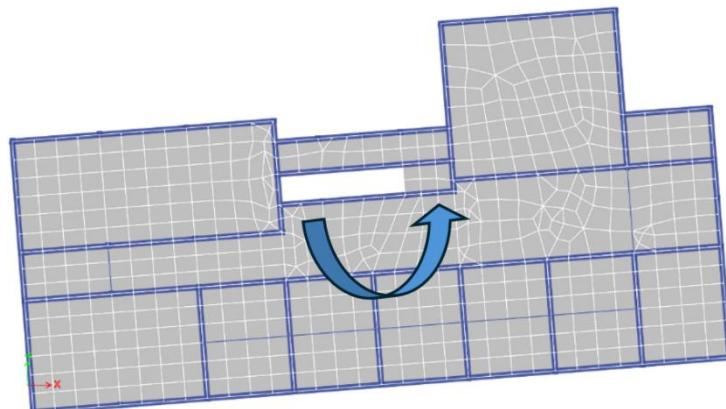
Slika 51.: Treći oblik titranja s periodom 3,25 sekunde [10]

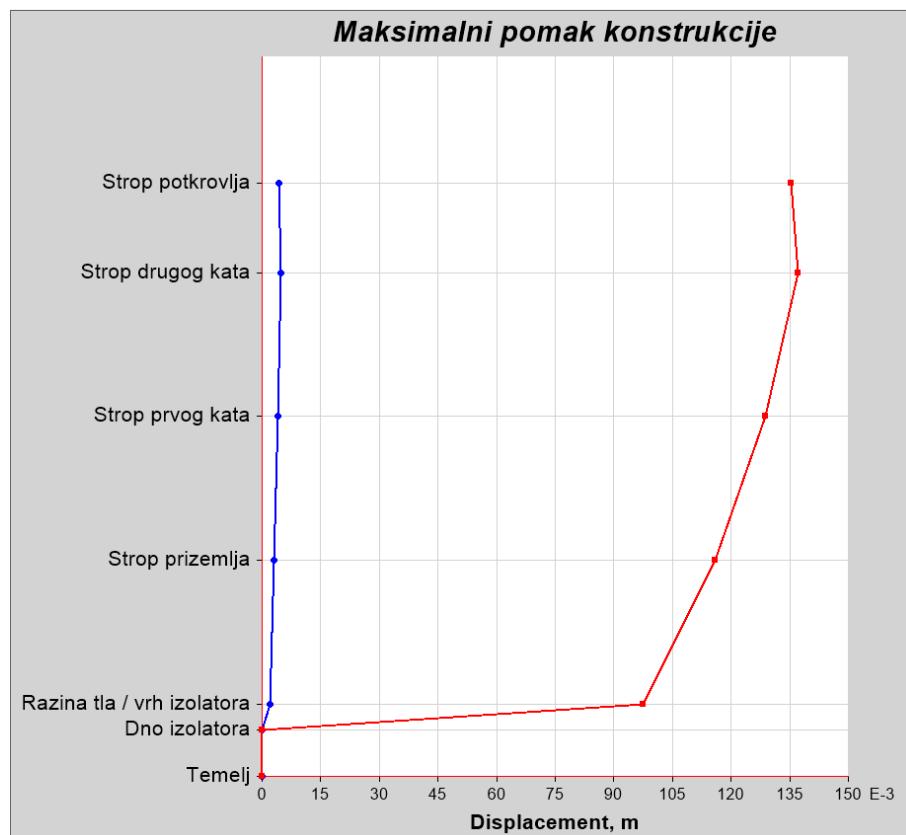
Na slici 52 prikazan je maksimalni pomak konstrukcije uslijed kombinacije D (KOMB_VJETAR) iz tablice 3.

Slika 52.: Maksimalni pomak konstrukcije [10]

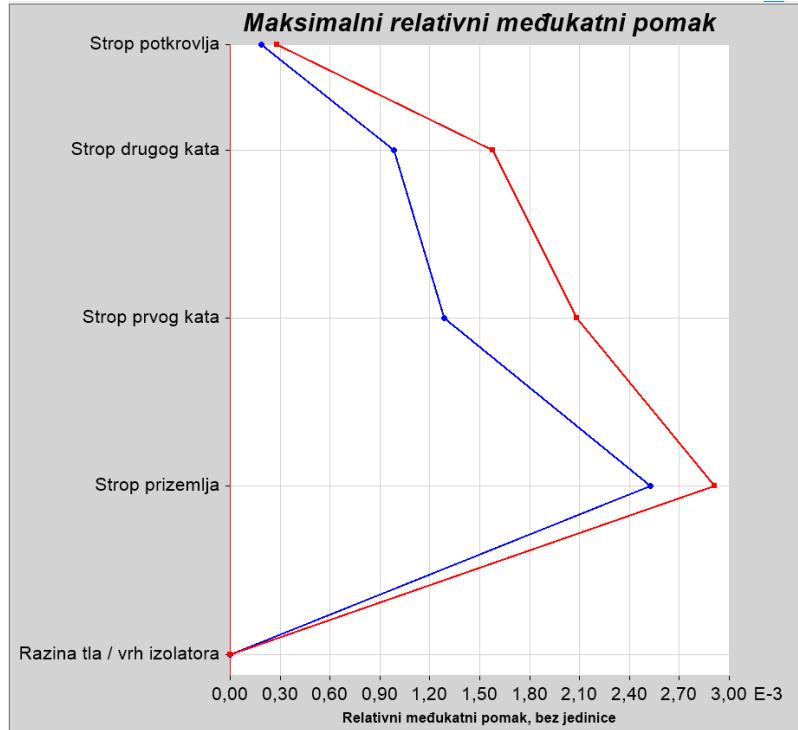
Relativni međukatni pomaci su prikazani na slici 53. od vrha izolatora do vrha konstrukcije prema kombinaciji B iz tablice 3.

Slika 53.: Relativni međukatni pomaci konstrukcije [10]

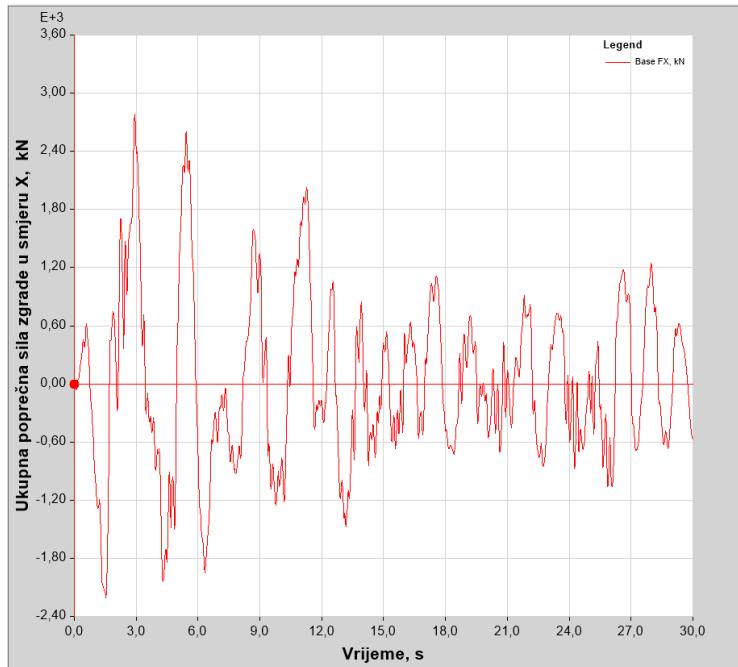
Ukupna poprečna sila zgrade u smjeru X u funkciji vremena prikazana na slici 55.

Slika 55.: Poprečna sila u smjeru X u funkciji vremena [10]

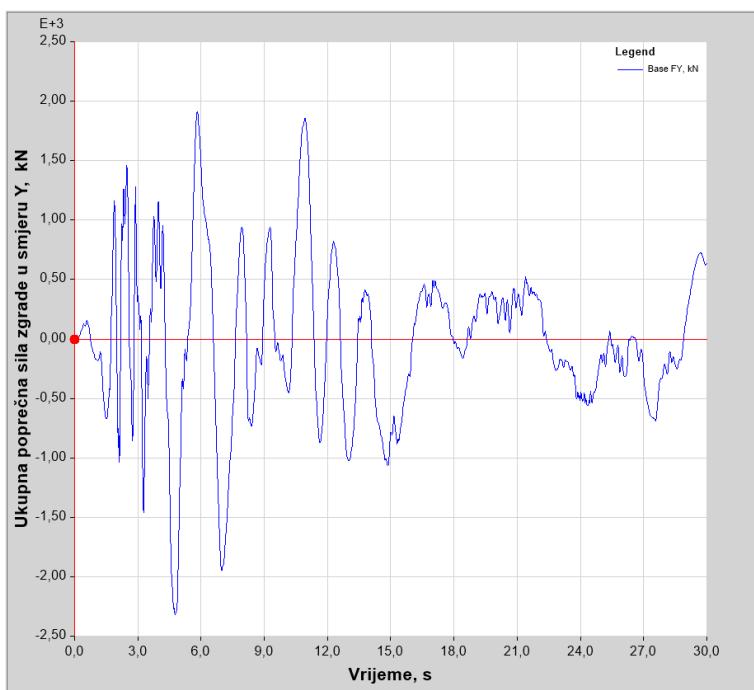
Ukupna poprečna sila zgrade u smjeru Y u funkciji vremena prikazana je na slici 56.

Slika 56.: Poprečna sila u smjeru Y u funkciji vremena [10]

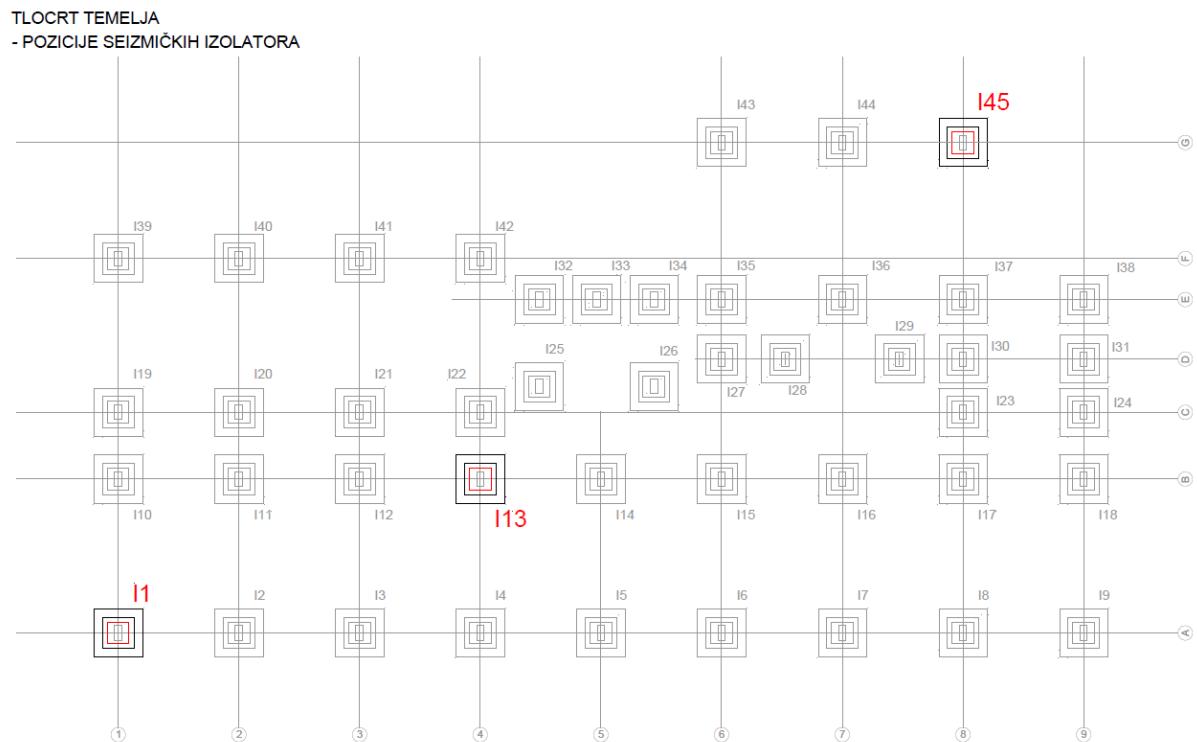
Na slici 57. prikazan je plan pozicija seizmičkih izolatora na tlocrtu temelja. Označeni su izolatori na karakterističnim pozicijama za koje će u nastavku biti prikazani dodatni rezultati.

Slika 57.: Tlocrt temelja sa karakterističnim izolatorima

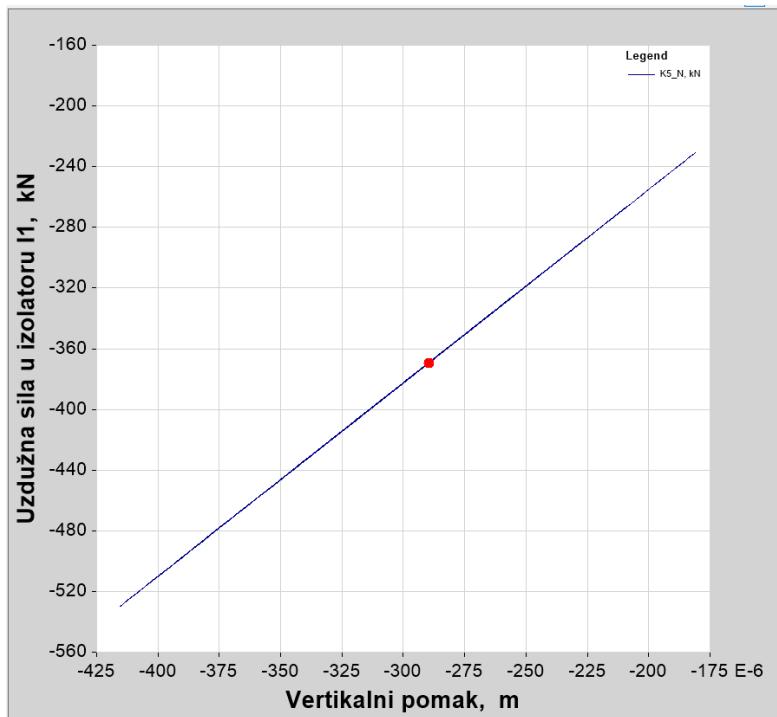
Vertikalna sila i vertikalni pomak prikazani su na slici 58.

Slika 58.: Vertikalna sila i vertikalni pomak izolatora I1 [10]

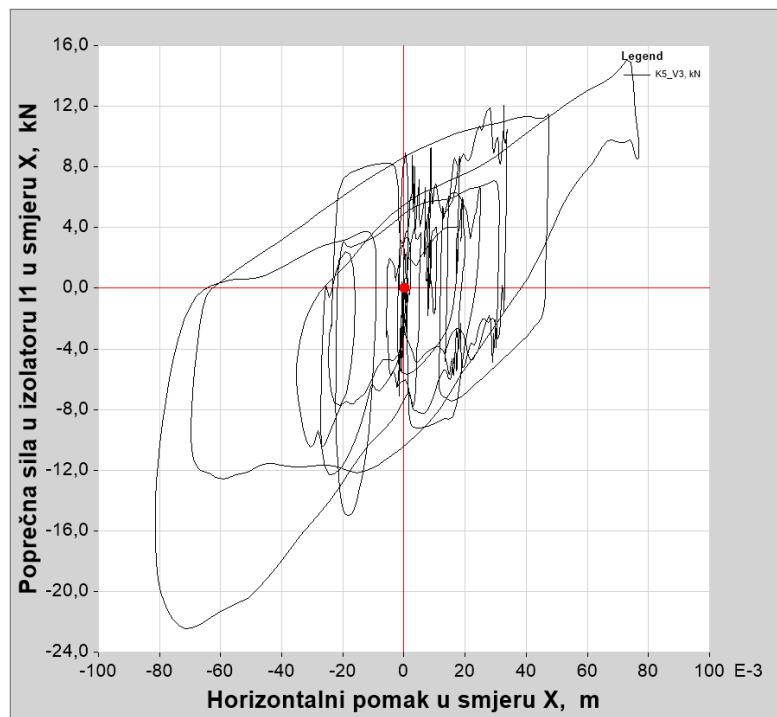
Poprečna sila i horizontalni pomak u smjeru X prikazani su na slici 59.

Slika 59.: Horizontalna sila i pomak u X smjeru izolatora I1 [10]

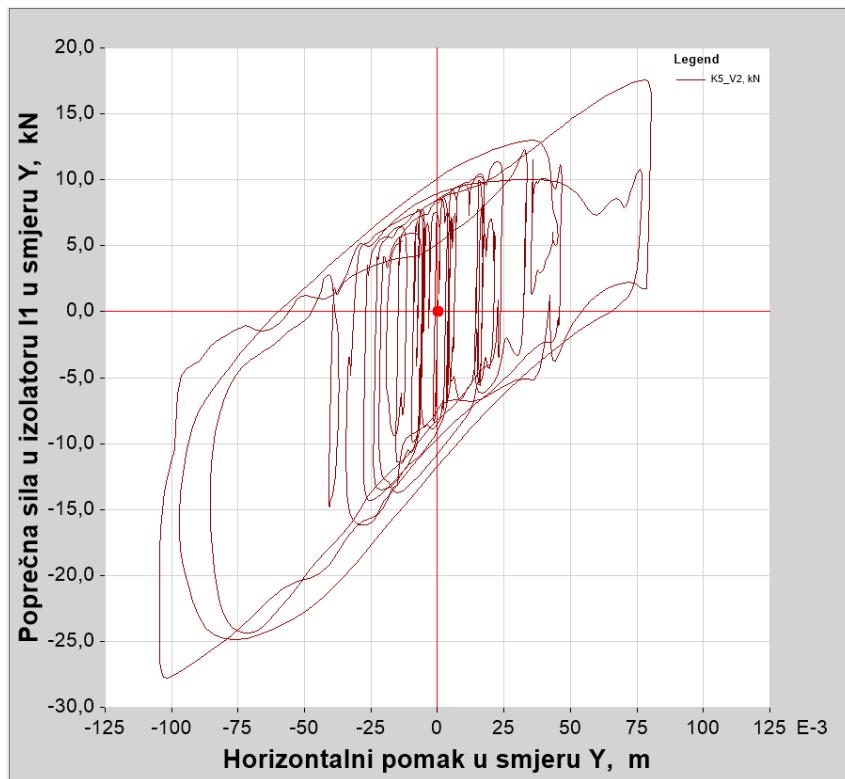
Poprečna sila i horizontalni pomak u smjeru Y prikazani su na slici 60.

Slika 60.: Poprečna sila i pomak u smjeru Y izolatora I1 [10]

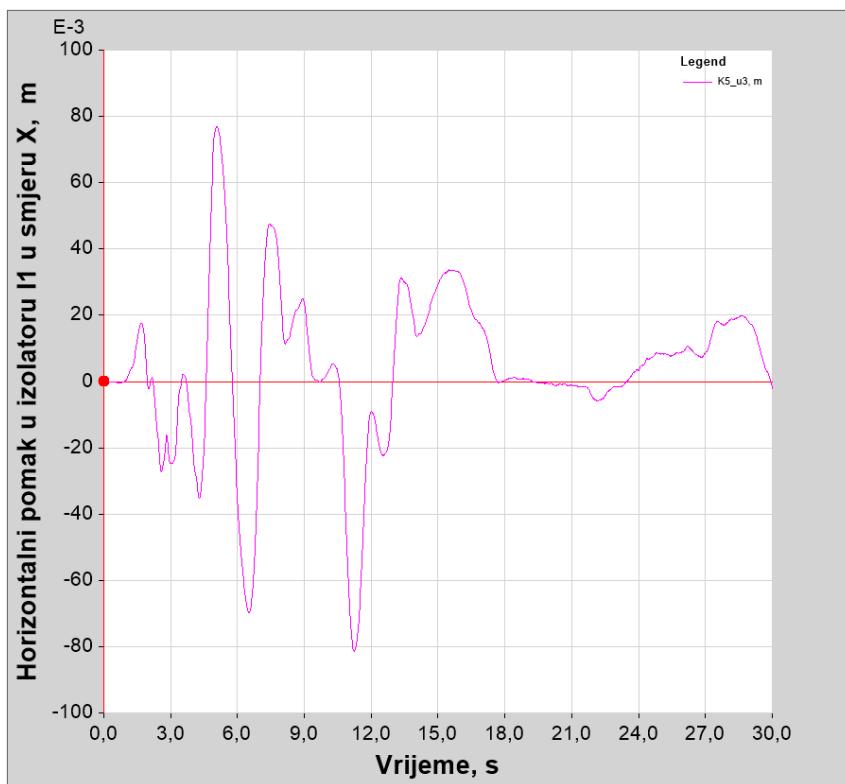
Horizontalni pomak u smjeru X za vrijeme trajanja zapisa prikazan na slici 61.

Slika 61.: Horizontalni pomak izolatora I1 u smjeru X [10]

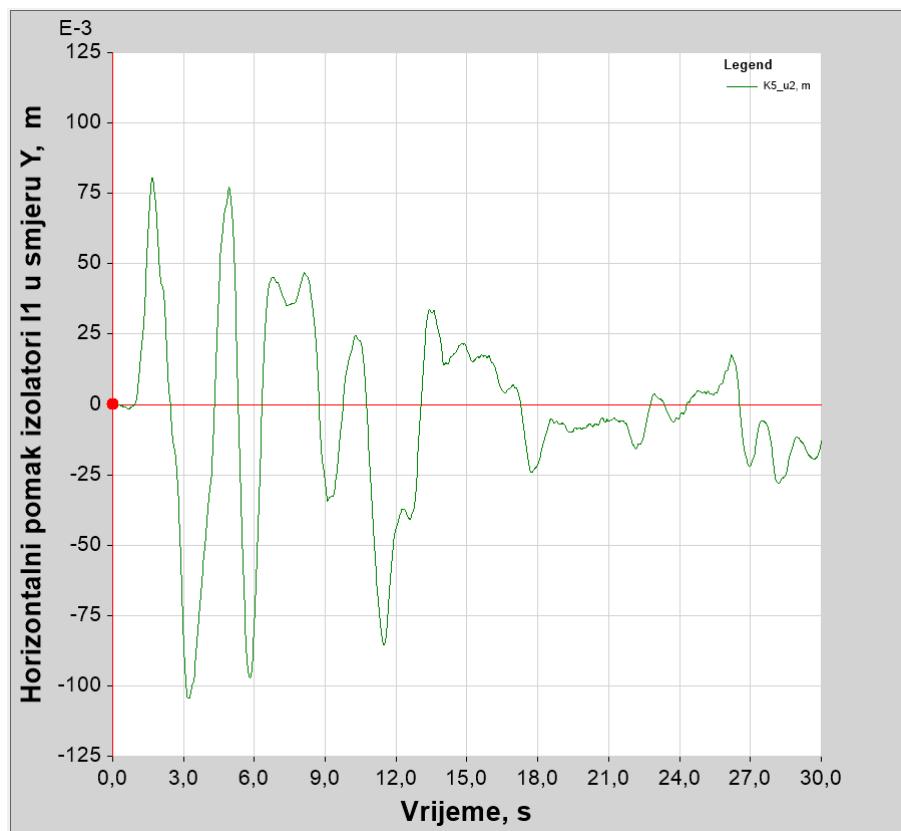
Horizontalni pomak u smjeru Y za vrijeme trajanja zapisa prikazan na slici 62.

Slika 62.: Horizontalni pomak izolatora I1 u smjeru Y [10]

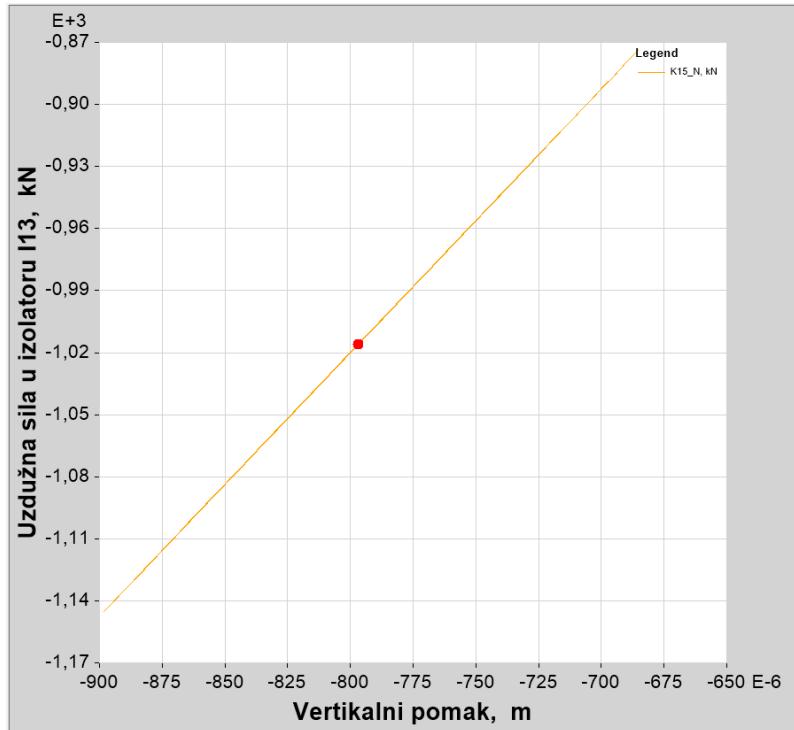
Vertikalna sila i vertikalni pomak prikazani su na slici 63.

Slika 63.: Vertikalna sila i vertikalni pomak izolatora I13 [10]

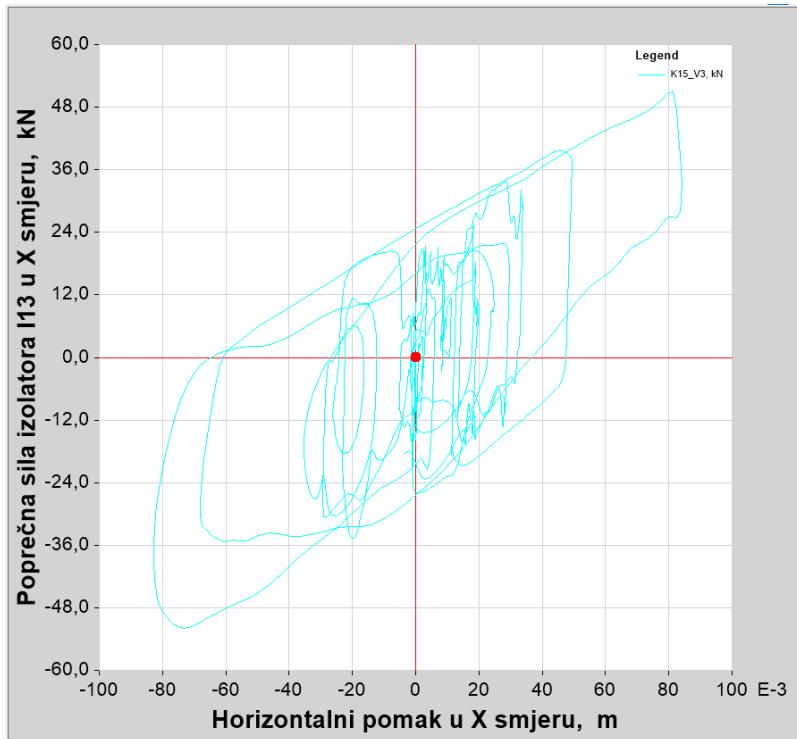
Poprečna sila i horizontalni pomak u smjeru X prikazani su na slici 64.

Slika 64.: Horizontalna sila i pomak u smjeru X izolatora I13 [10]

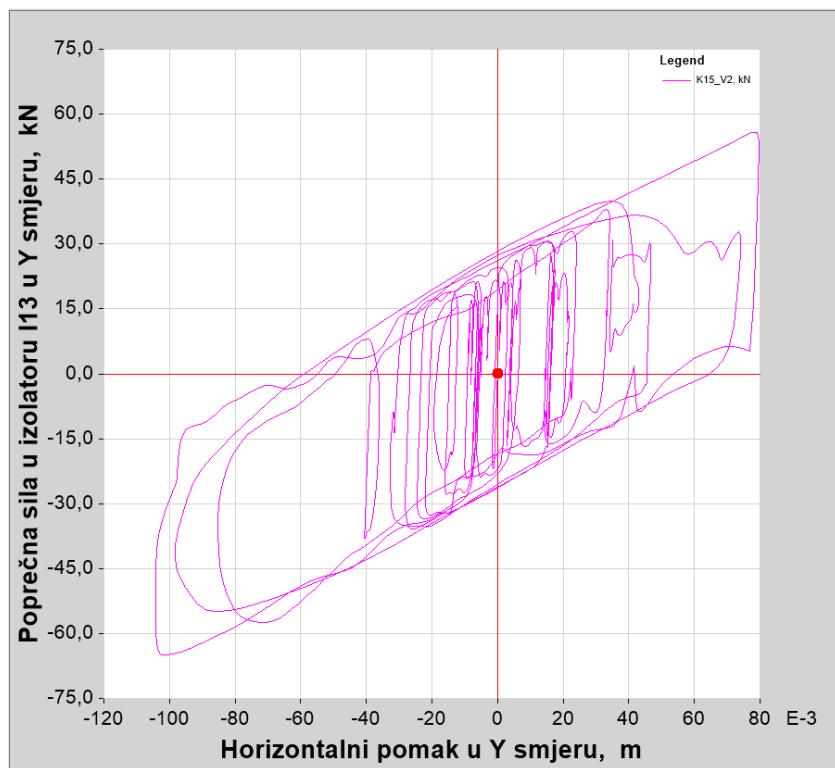
Poprečna sila i horizontalni pomak u smjeru Y prikazani su na slici 65.

Slika 65.: Horizontalna sila i pomak u smjeru Y izolatora I13 [10]

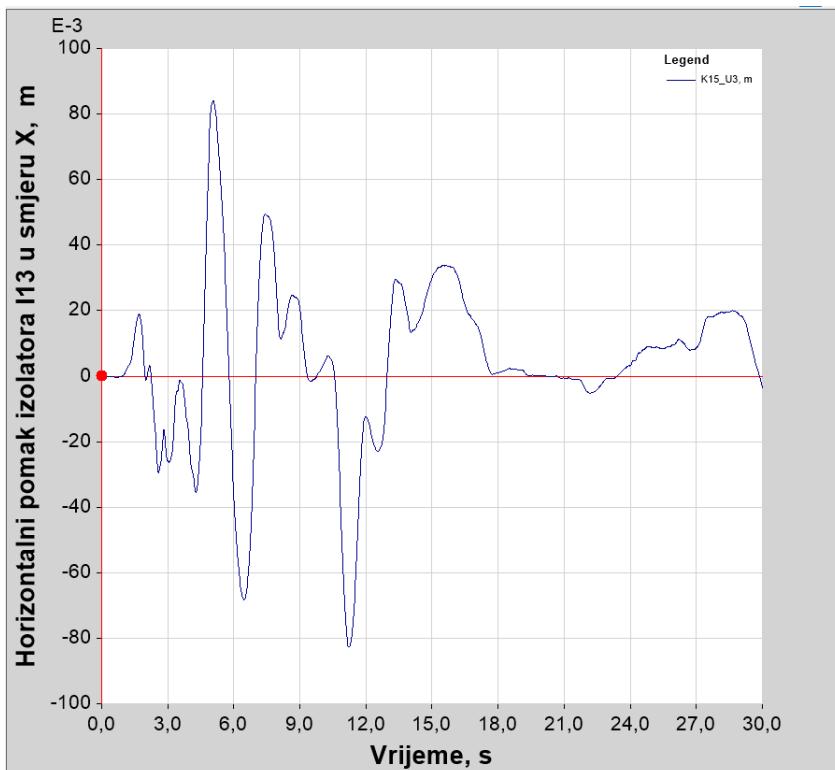
Horizontalni pomak u smjeru X za vrijeme trajanja zapisa prikazan na slici 66

Slika 66.: Pomak izolatora I13 u x smjeru [10]

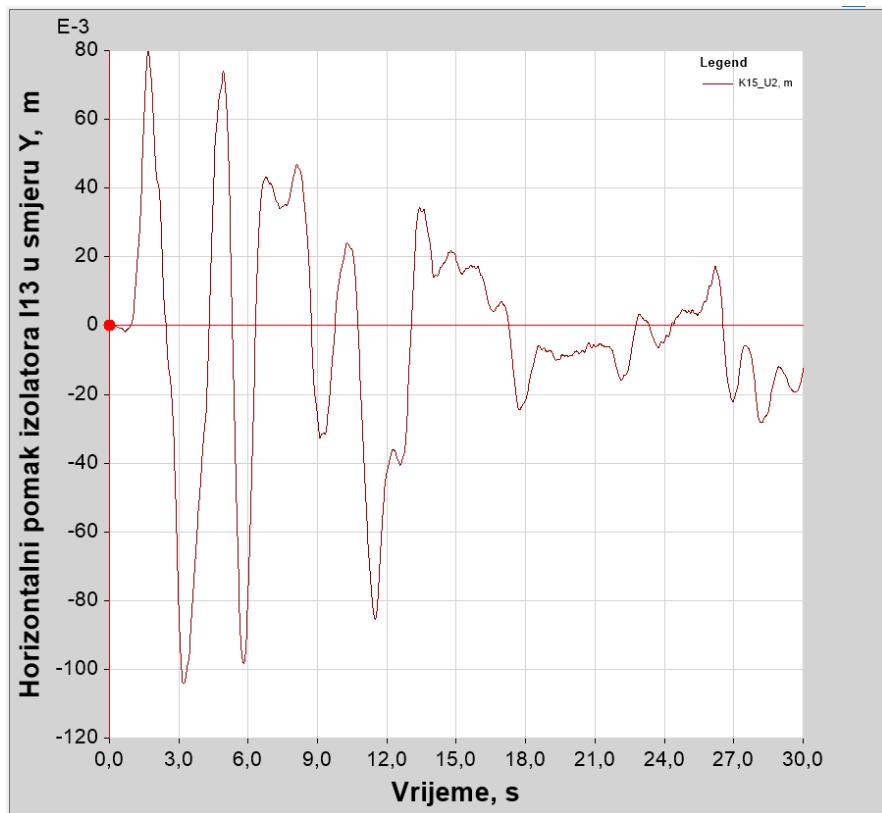
Horizontalni pomak u smjeru Y za vrijeme trajanja zapisa prikazan na slici 67

Slika 67.: Pomak izolatora I13 u smjeru Y [10]

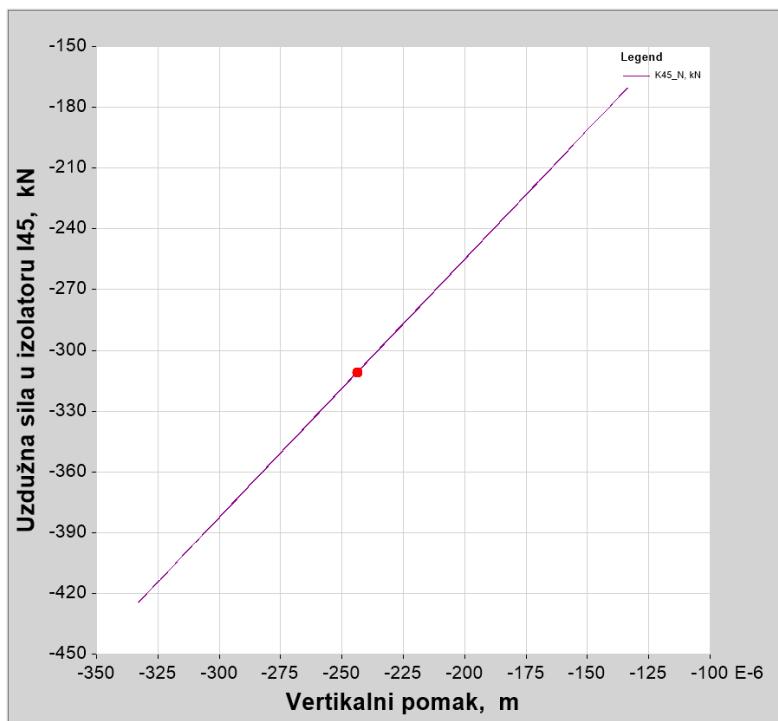
Vertikalna sila i vertikalni pomak prikazani su na slici 68.

Slika 68.: Vertikalna sila i vertikalni pomak izolatora I45 [10]

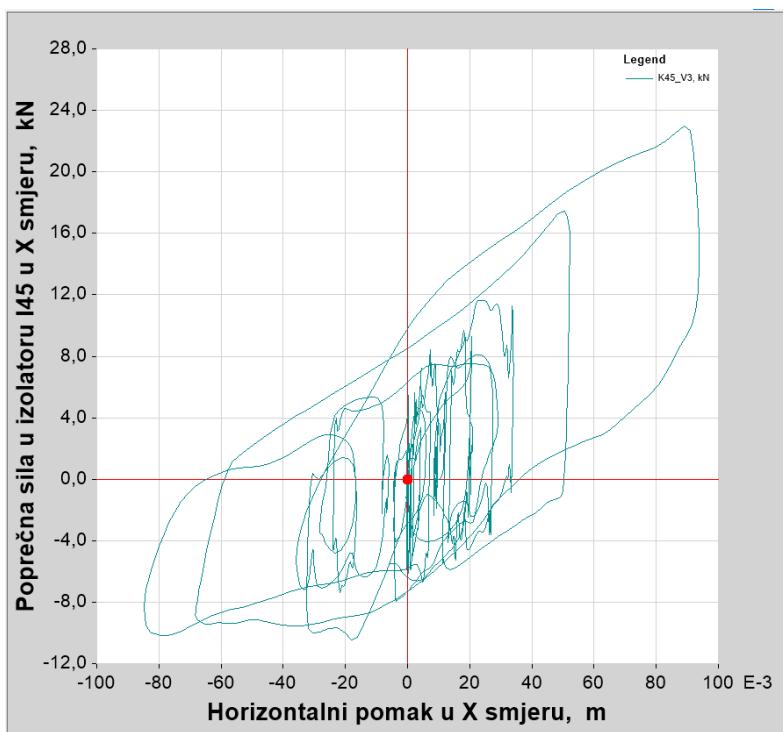
Poprečna sila i horizontalni pomak u smjeru X prikazani su na slici 69.

Slika 69.: Horizontalna sila i pomak izolatora I45 u X smjeru [10]

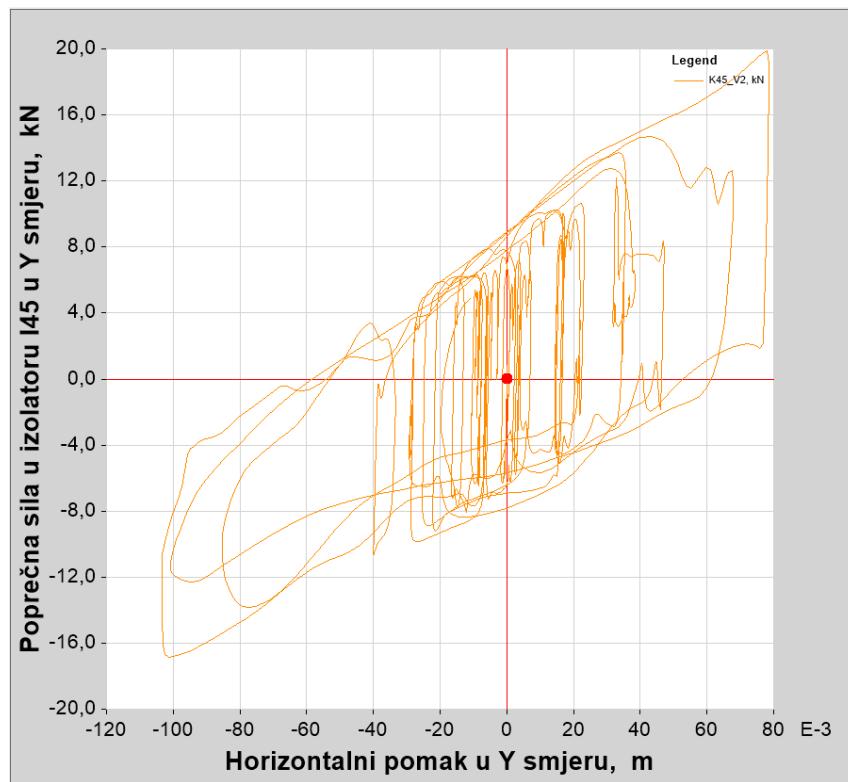
Poprečna sila i horizontalni pomak u smjeru Y prikazani su na slici 70.

Slika 70.: Horizontalna sila i pomak izolatora I45 u Y smjeru [10]

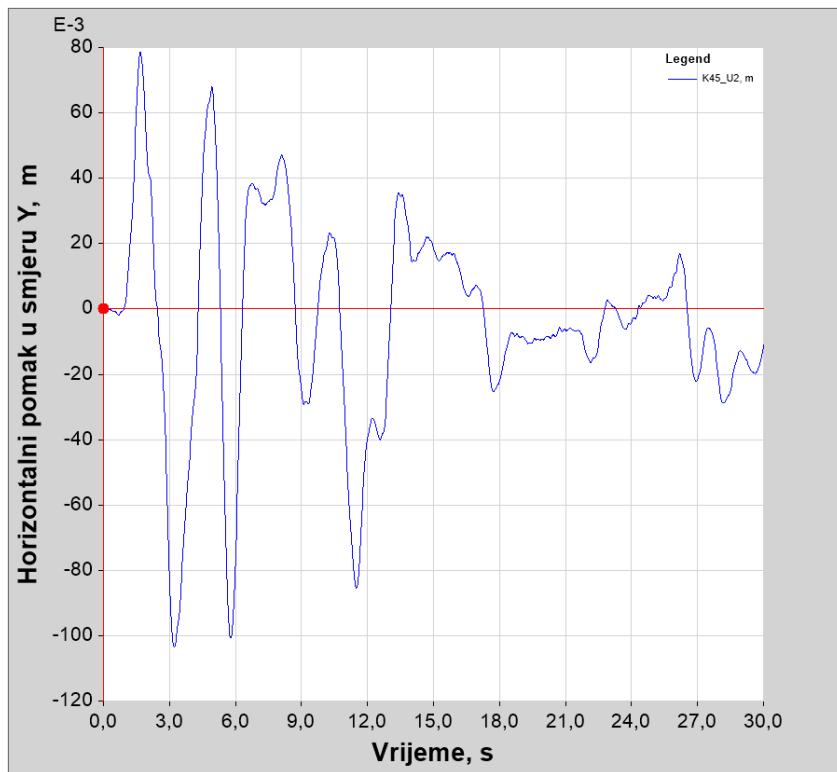
Horizontalni pomak u smjeru Y za vrijeme trajanja zapisa prikazan na slici 71.

Slika 71.: Horizontalni pomak izolatora I45 u Y smjeru [10]

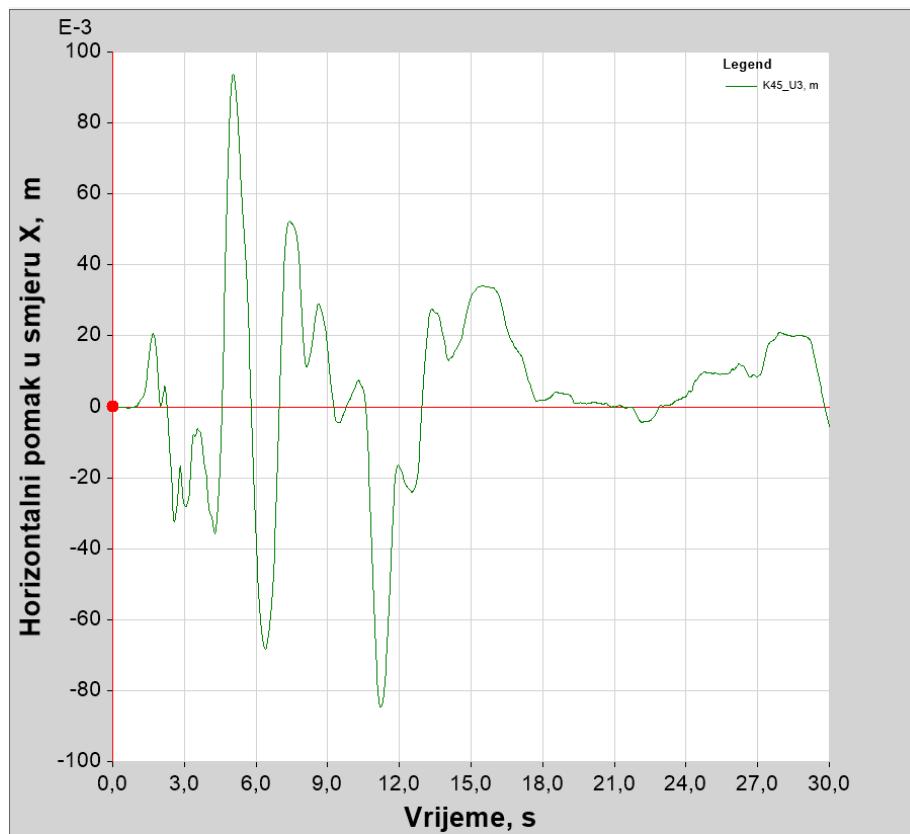
Horizontalni pomak u smjeru X za vrijeme trajanja zapisa prikazan na slici 72.

Slika 72.: Horizontalni pomak izolatora I45 u X smjeru [10]

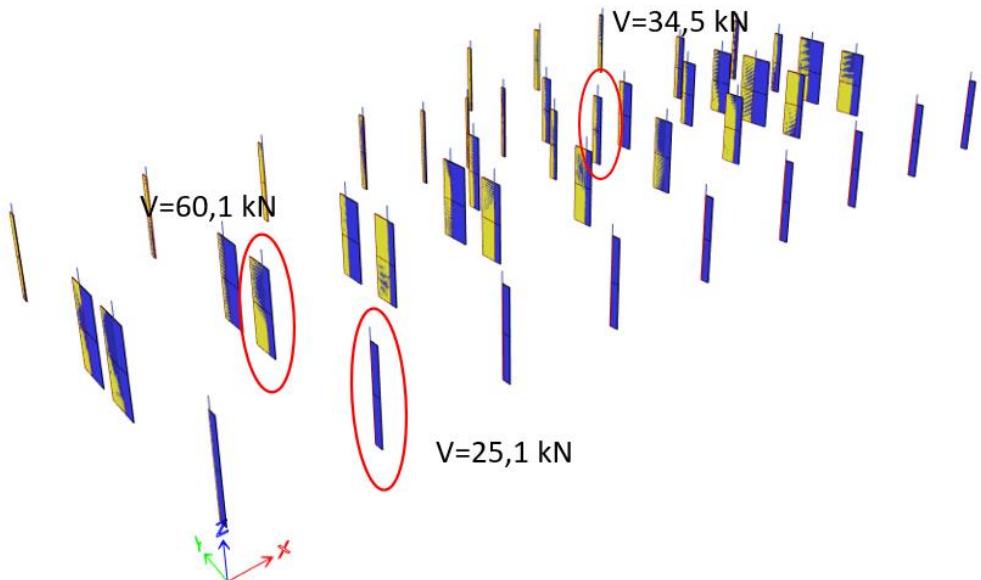
Poprečne sile u smjeru Y u prizemlju za tri karakteristična stupa prema kombinaciji A iz tablice 3. prikazane na slici 73.

Slika 73.: Poprečne sile u smjeru Y [10]

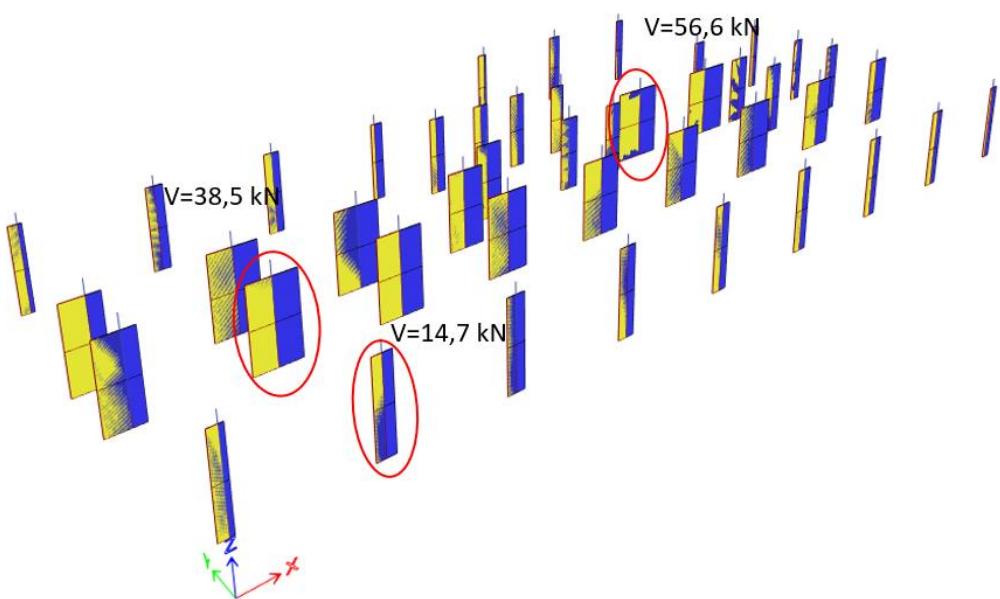
Poprečne sile u prizemlju u smjeru X prema kombinaciji A iz tablice 3.

Slika 74.: Poprečne sile u smjeru X [10]

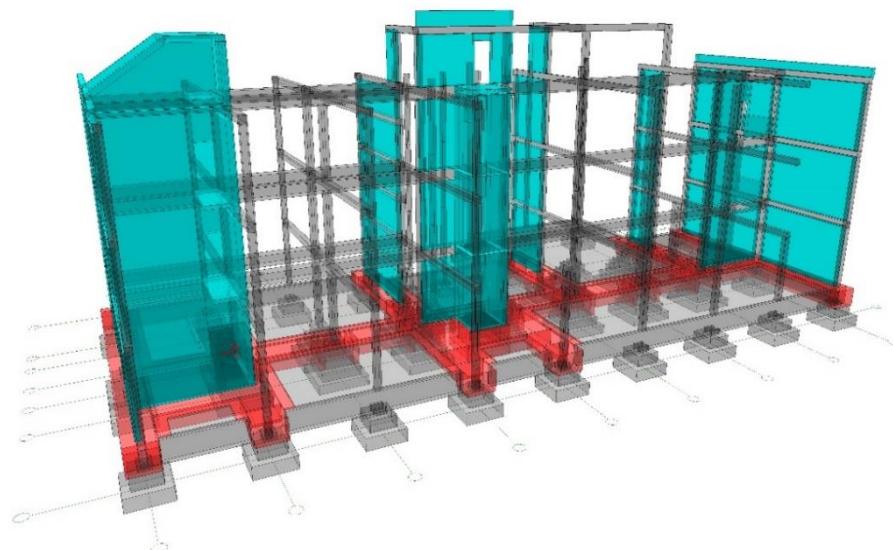
Koncept pojačanja nosive konstrukcije zasniva se na izvedbi novih armiranobetonskih zidova sa novim temeljima te mjestimično izvedbi geotehničkih sidara na mjestima vlačnih naprezanja. Odabrani koncept ne zahtjeva ojačanje stupova i greda već se nastoji zadržati pomake konstrukcije i ujednačiti ih kako stupovi ne bi doživjeli prekoračenje zahtjeva duktilnosti. Novi zidovi bi rasteretili postojeće okvire te bi se dobila veća krutost građevine pod uvjetom da se izvedu kontinuirano od temelja do krova i adekvatno povežu sa horizontalnim dijafragmama. U nastavku će biti prikazan koncept ojačanja postojeće konstrukcije sa opisima tehničkih rješenja. Novi armiranobetonski zidovi izvedeni su unutar postojećih AB okvira te jezgre dizala i stubišta. Zidovi su povezani sa postojećim stupovima preko ankera sa kemijskom smjesom. Povezivanje sa krutom dijafragmom izvelo se preko postojećih greda – bušenjem postojeće grede i provlačenjem armature kroz gredu, čime se ostvario i vertikalni kontinuitet zidova za prijenos sile. Zbog značajnih horizontalnih potresnih sila na dijelu novih armiranobetonskih zidova dolazi do pojave vlačnih napona na rubu a koja nije moguće preuzeti postojećom temeljnom konstrukcijom čak i uz izvođenje ojačanja. Zbog toga je bilo neophodno izvesti vlačna geotehnička sidra koja sile vlaka prenosi na dublje tlo.

Slika 75.: Prikaz dodanih konstruktivnih elemenata na nosivoj konstrukciji Paviljona 1 [3]
