Seizmička izolacija postojeće armiranobetonske zgrade

Krešimir Todorić

SEIZMIČKA IZOLACIJA POSTOJEĆE ARMIRANOBETONSKE ZGRADE

DIPLOMSKI RAD

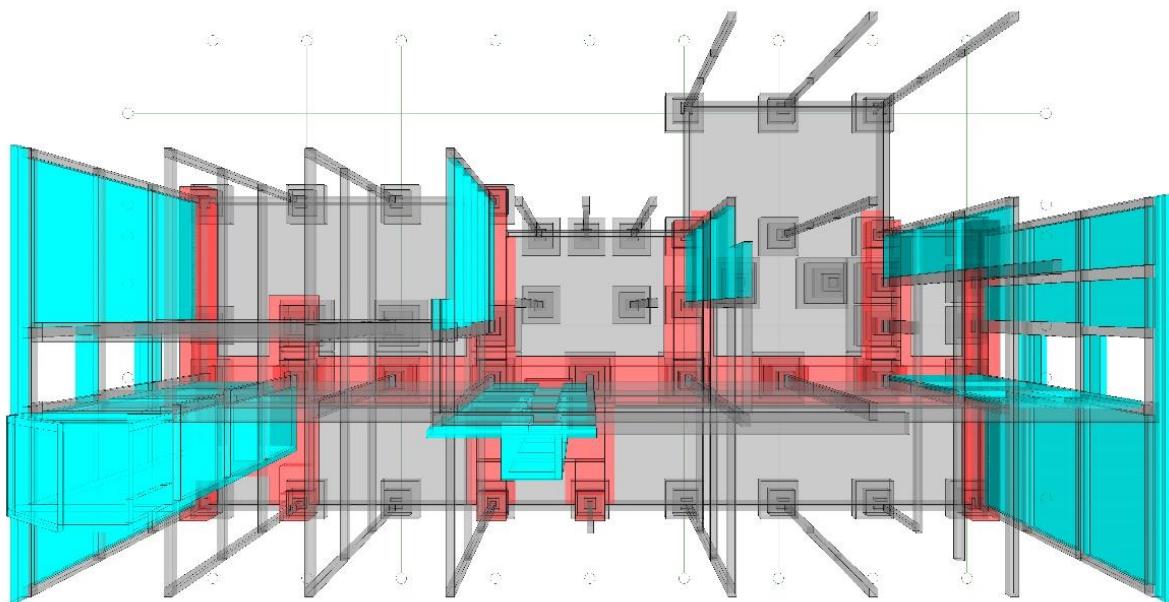
Slika 76.: Aksonometrijski prikaz mjera ojačanja na građevini [3]

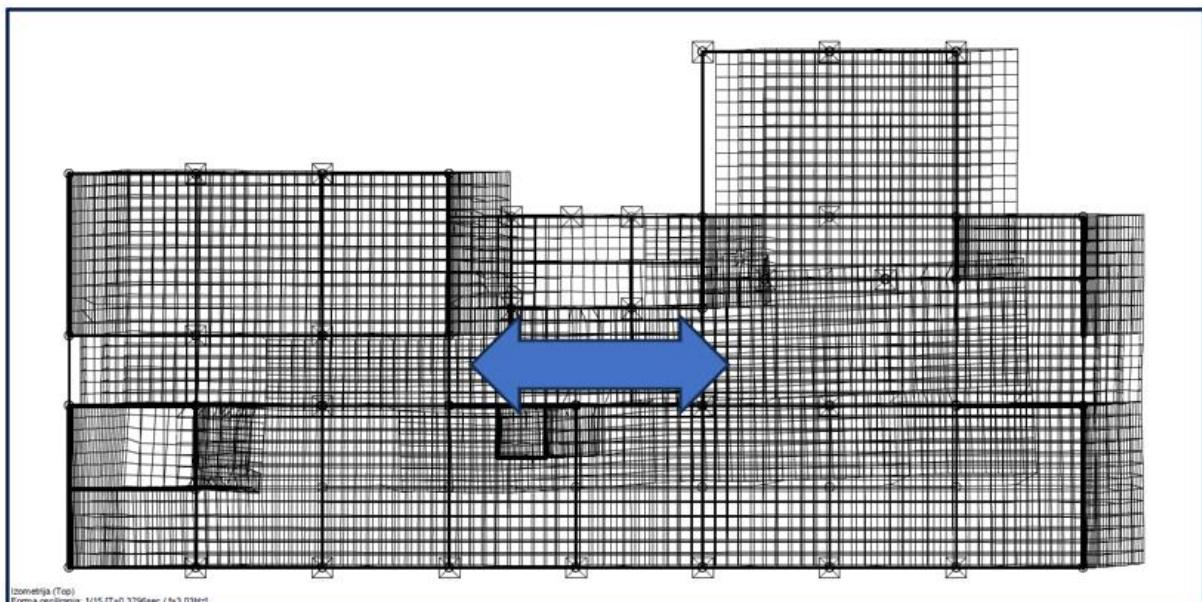
Modalna analiza provedena se s programskim paketom *Tower Radimpex* na prostornom modelu. Za potrebe proračuna uzeto je raspucalo stanje nosive konstrukcije:

Slika 77.: Prvi oblik titranja konstrukcije s periodom 0,33s [3]

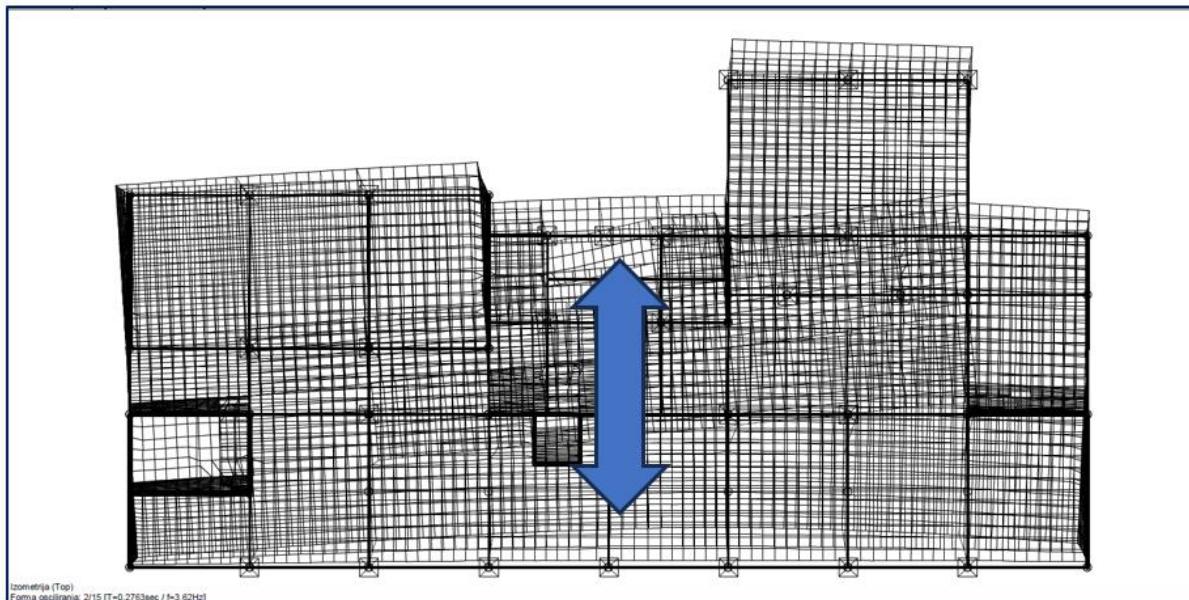
Slika 78.: Drugi oblik titranja konstrukcije s periodom 0,28 s [3]

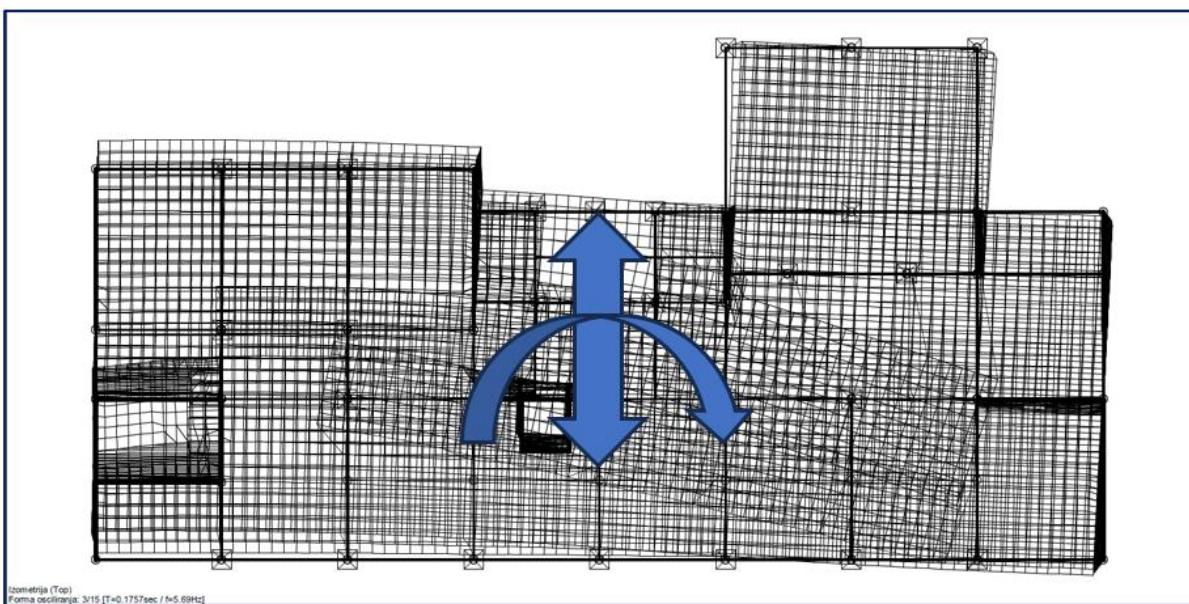
Slika 79.: Treći oblik titranja konstrukcije s periodom 0,18 s [3]

Provedenom modalnom analizom aktivirano je više od 90% mase u prva tri tona. Prvi ton osciliranja je u uzdužnom smjeru, što je i za očekivati budući da su ojačanja izvedena u poprečnim okvirima čime je taj smjer dodatno ukrućen. Drugi ton je u poprečnom smjeru, budući da ne postoje unutarnji okviri u uzdužnom smjeru.

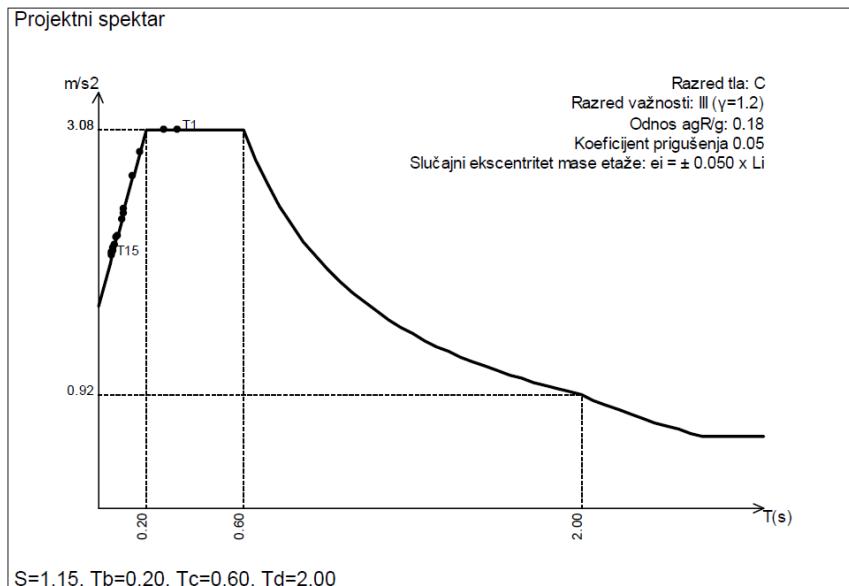
Slika 80.: Prikaz parametara seizmičkog proračuna i rezultata [3]

Za potrebe analize u sklopu projekta obnove [3] proveden je proračun potresnog djelovanja za vjerojatnost premašaja od 20% u 50 godina (povratni period 225. godina) za granično stanje znatnog oštećenja. Kako se proračun provodi linearnom metodom, uzet je u obzir faktor ponašanja ($q=2,0$) kojim se simuliralo nelinearno ponašanje uslijed potresnog djelovanja na konstrukciju, kao i faktor povjerenja koji uzima u obzir eventualne nepoznanice vezane za postojeću konstrukciju.

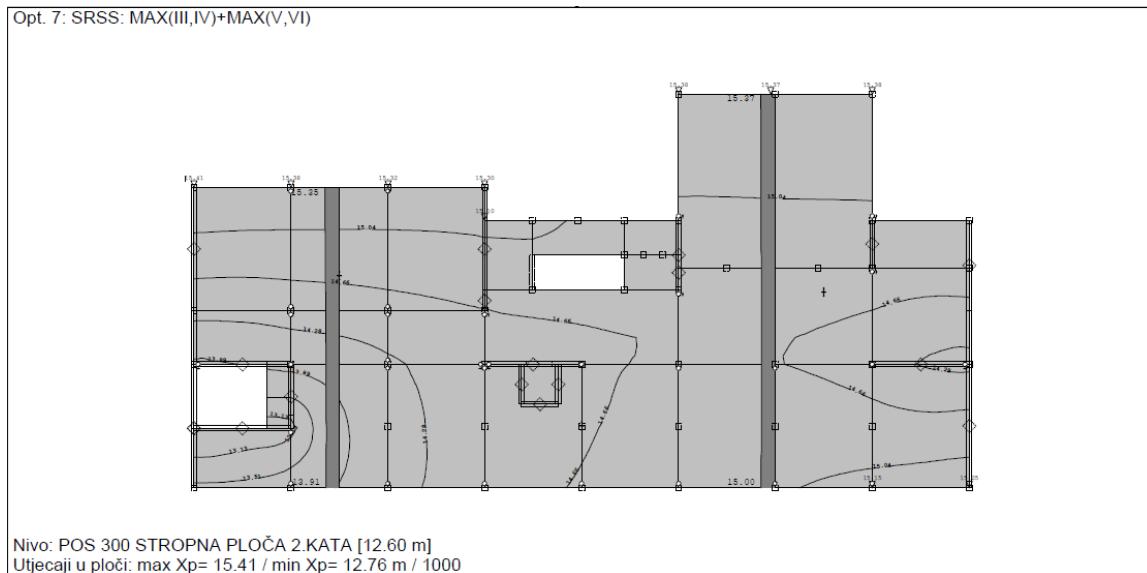
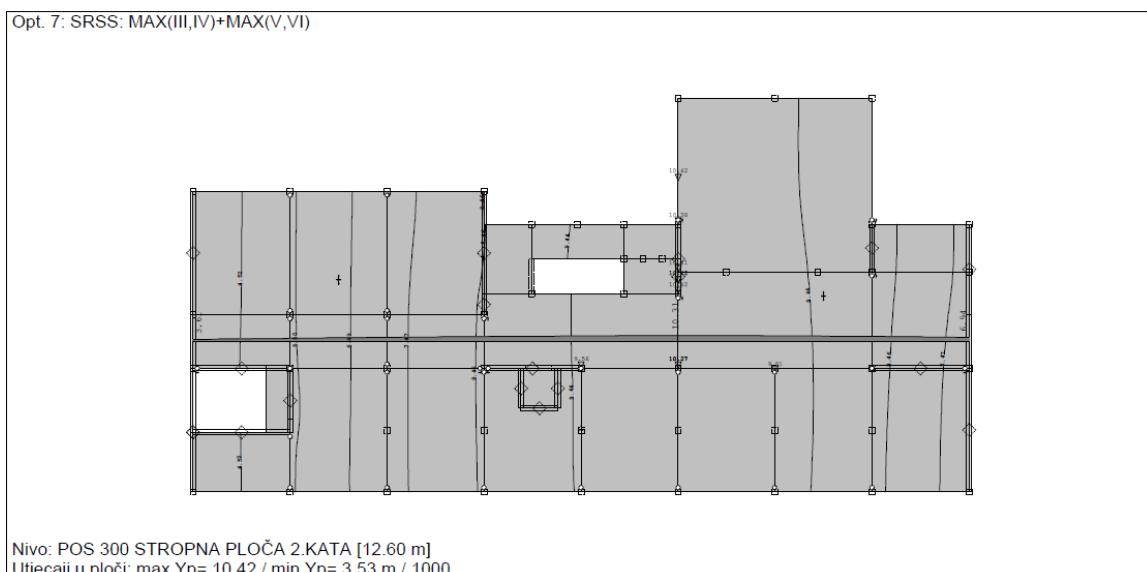
Slika 81.: Pomaci ojačane konstrukcije [3]

Kako bi mogli usporediti dobivene pomake za granično stanje ograničenog oštećenja sa dobivenim rezultatima postojećeg stanja konstrukcije prikazati ćemo dobivene maksimalne pomake ojačanog stanja konstrukcije iz projekta obnove. [3]

Na slici 81. je prikaz pomaka u X-smjeru i Y-smjeru za potresnu kombinaciju.

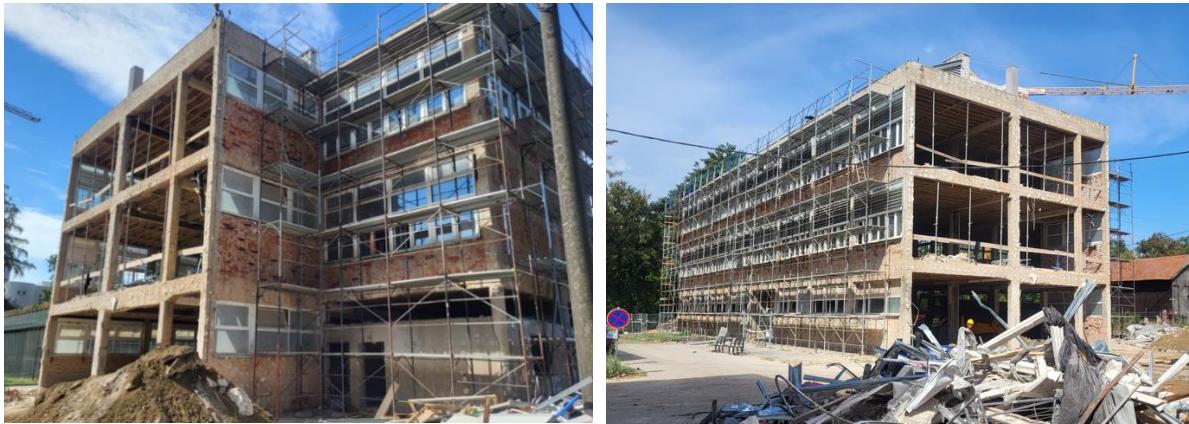
Slika 82.: Istočna fasada za vrijeme obnove [26]

Za izvođenje predviđenih zahvata Obnove prema projektnoj dokumentaciji bilo je neophodno ukloniti podne i zidne obloge kako bi se moglo pristupiti ojačanju i izvedbi novih elemenata konstrukcije. U nastavku na slici 84. vidljiva je nosiva konstrukcija nakon uklonjenih obloga.

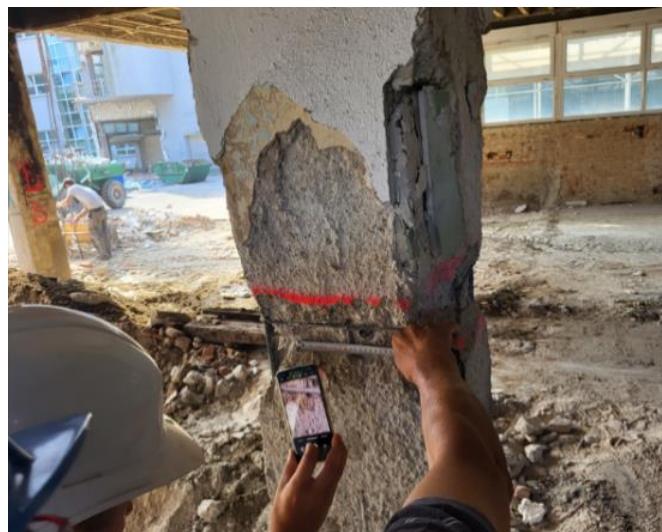
Slika 83.: Naknadna provjera ugrađene armature [26]

Uklanjanje horizontalnih i zidnih obloga te uklanjanje pregradnih zidova omogućava pristup svim konstruktivnim elementima, te je moguće dodatno provjeriti dimenzije konstruktivnih elemenata kao što je prikazano na slici 83.

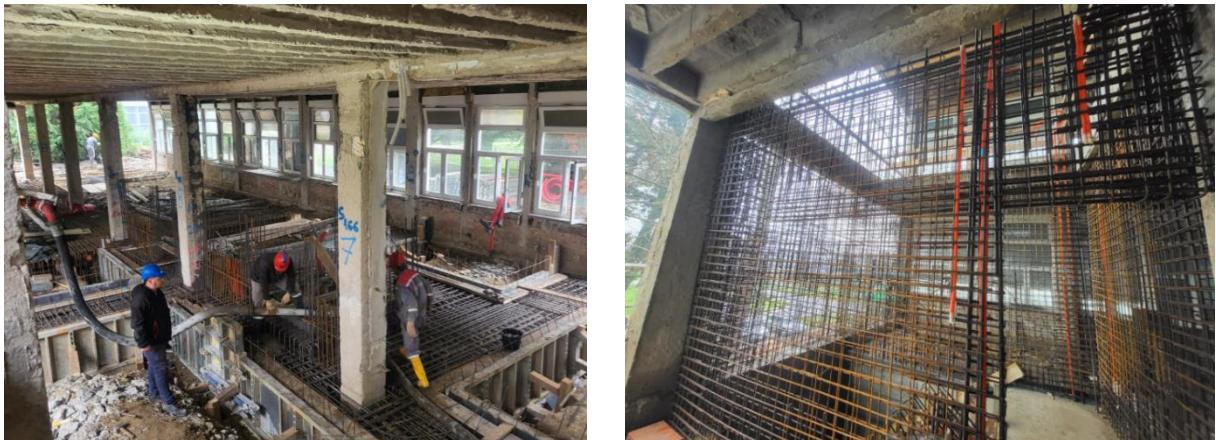
Slika 84.: Dodavanje novih konstrukcijskih elemenata [26]

Na priloženim fotografijama iz vremena izvođenja radova sa klasičnom metodom obnove sa umetanjem dodatnih armiranobetonskih zidova i jezgri vidljivo je koliko su opsežni zahvati od samih dodatnih iskopa i izvedbe dodatne temeljne konstrukcije, uklanjanje većine podnih i zidnih obloga, oštećenja i uklanjanja uglavnom svih instalacija do ugradnje novih armiranobetonskih zidova.

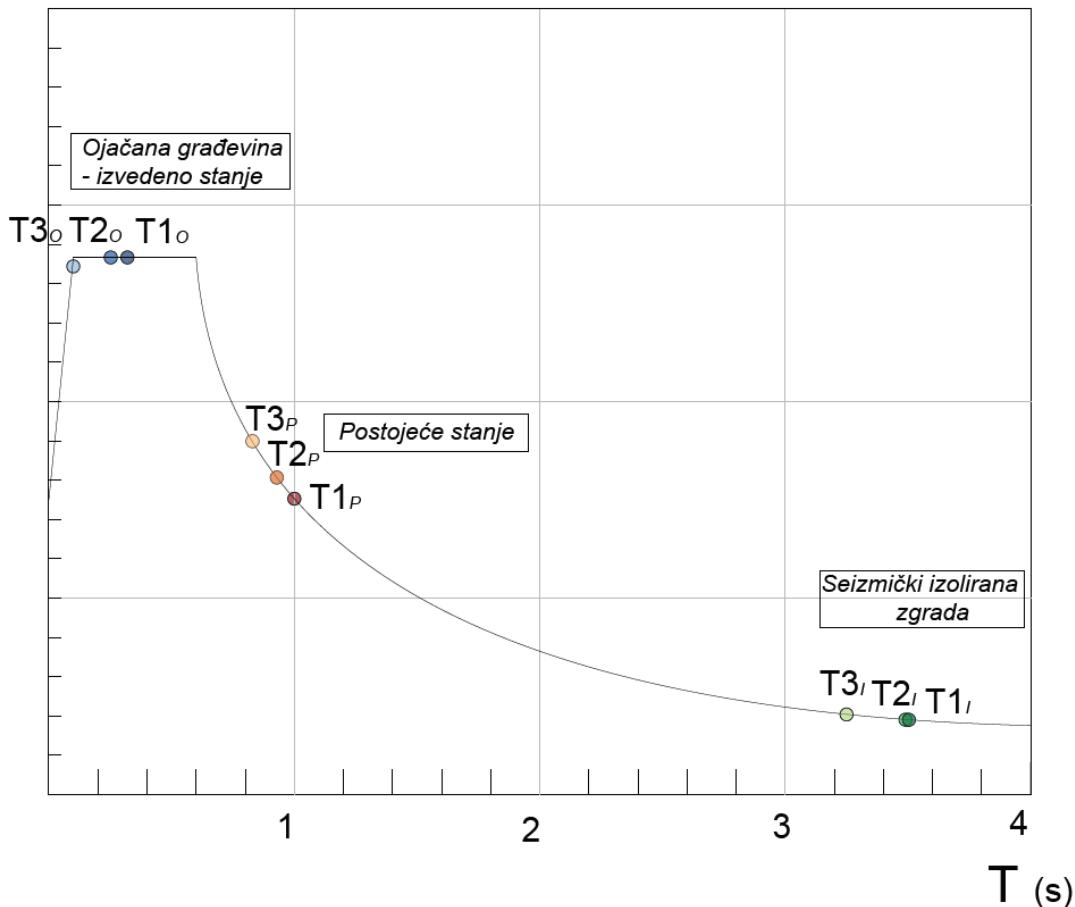
Slika 87.: Grafički prikaz usporebe perioda na spektru

Na slici 87. prikazana je usporedba perioda na spektru.

Postojeće stanje	Konstrukcija s izolacijom	Ojačana konstrukcija – izvedeno stanje
1. Period	1,04 s	3,53 s	0,33 s
2. Period	0,92 s	3,50 s	0,28 s
3. Period	0,85 s	3,25 s	0,18 s

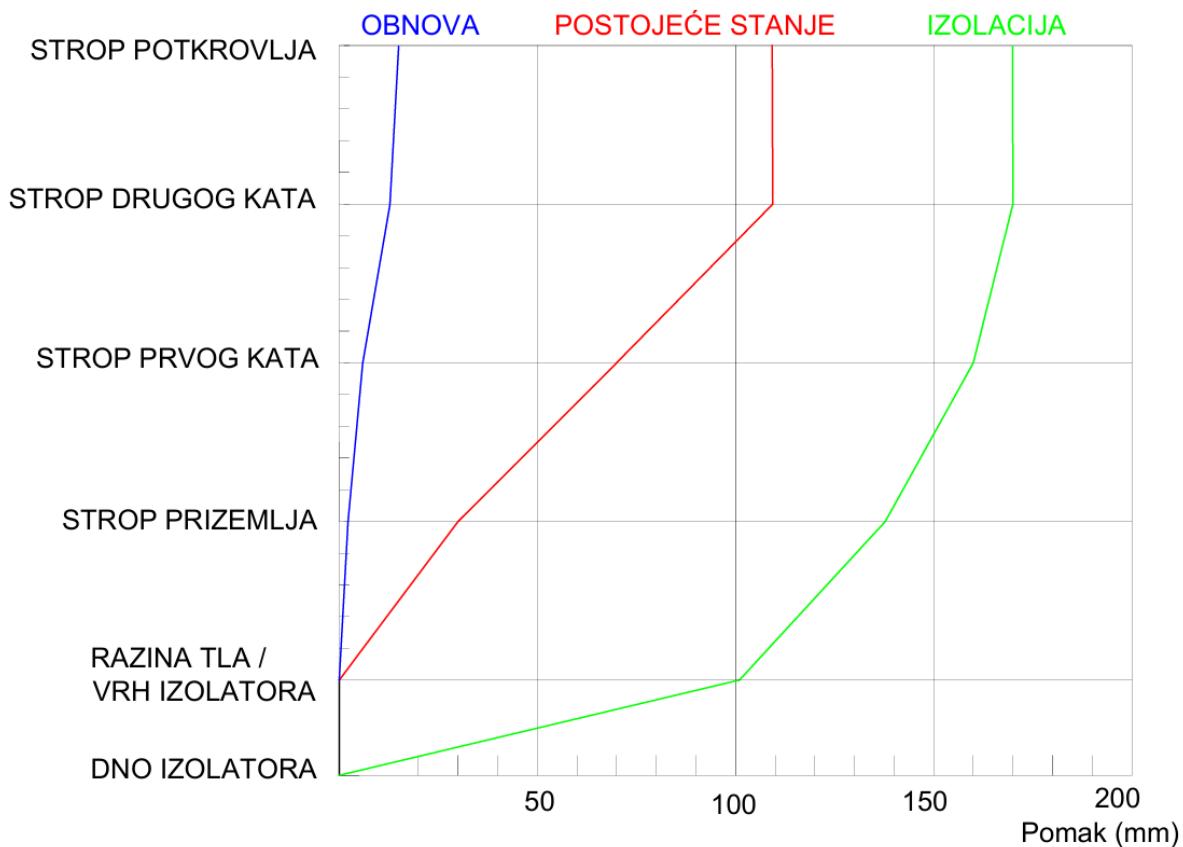
Slika 88.: Usporedba maksimalnog pomaka konstrukcije [4]

Na slici su prikazani pomaci konstrukcije po etažama za sva tri modela. Konstrukcija sa seizmičkom izolacijom ima velik pomak u izolatoru, koji zadovoljava dozvoljeni pomak proizvođača, a ukupan pomak konstrukcije prema dinamičkoj analizi iznosi 17,1 centimetara te je bitno da građevina ima mogućnost pomaka u svim smjerovima.
