# Seizmička izolacija postojeće armiranobetonske zgrade

**Master's thesis / Diplomski rad**

**SEIZMIČKA IZOLACIJA POSTOJEĆE  
ARMIRANOBETONSKE ZGRADE**

Mentor: izv. prof. dr. sc. Mario Uroš

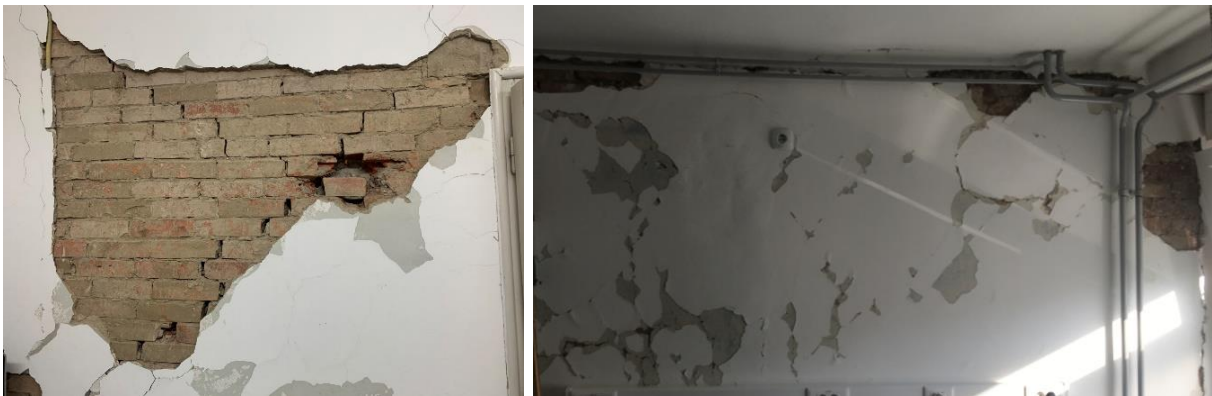
Slika 10.: Karakteristična oštećenja građevine nakon potresa [7]

Najizraženija oštećenja su vidljiva na pregradnim zidovima od šuplje opeke. Pretežni dio pregradnih zidova u svim etažama zadobio je pri potresu oštećenja u vidu vertikalnih pukotina, zupčastih pukotine po sljubnicama kao što je vidljivo na slici 10., dijagonalnih pukotina na nadvojima i drobljenje ziđa s pucanjem morta. Pukotine su registrirane po cijelom presjeku zida i bitno umanjuju njegovu nosivost. Na dvokrakom stubištu došlo je do znatnog odvajanja žbuke sa zidova. Na fasadnim zidovima nisu vidljiva značajnija oštećenja osim napukle žbuke. [7]

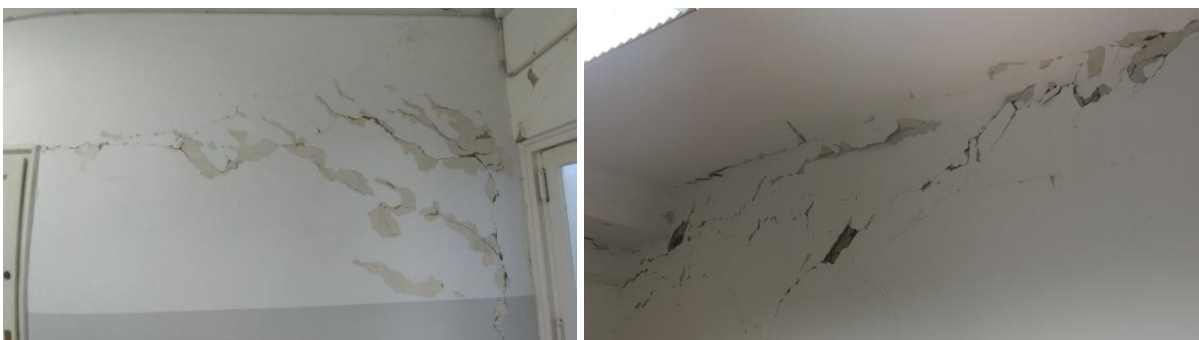
Slika 11.: Oštećenje ispunskog ziđa i pukotinsko oštećenje žbuke [7]

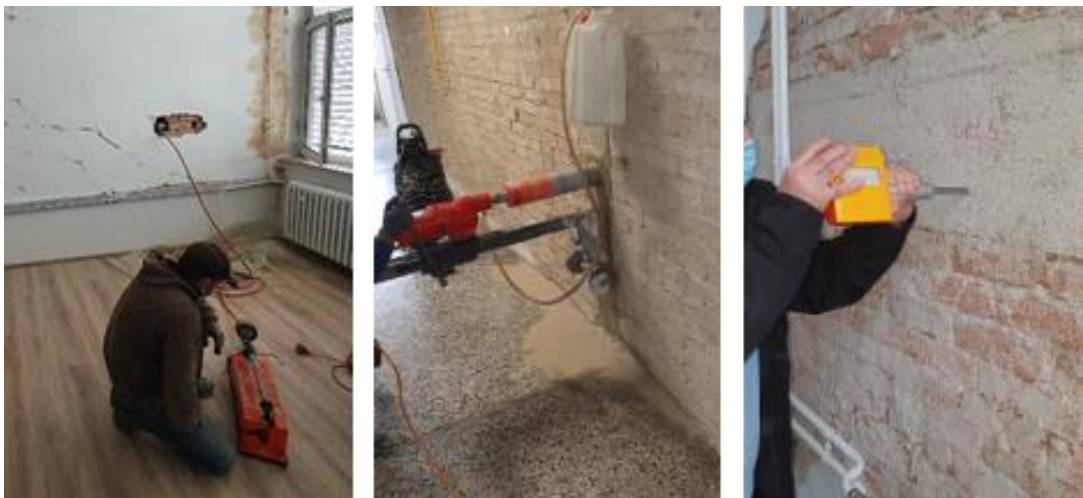
**Slika 12.:** Provedena ispitivanja ziđa [6]

- utvrđena je posmična čvrstoća ziđa,
- utvrđena je vrste i dimenzija konstrukcijskih elemenata, kao i kvaliteta ugrađenog materijala
- uzeti su uzorci betona bušenjem valjaka i ispitivanjem tlačne čvrstoće armiranobetonskih stupova u prizemlju i na katovima građevine,
- korištena su nerazorna ispitivanja sklerometrom za ocjenu kvalitete ugrađenog betona.

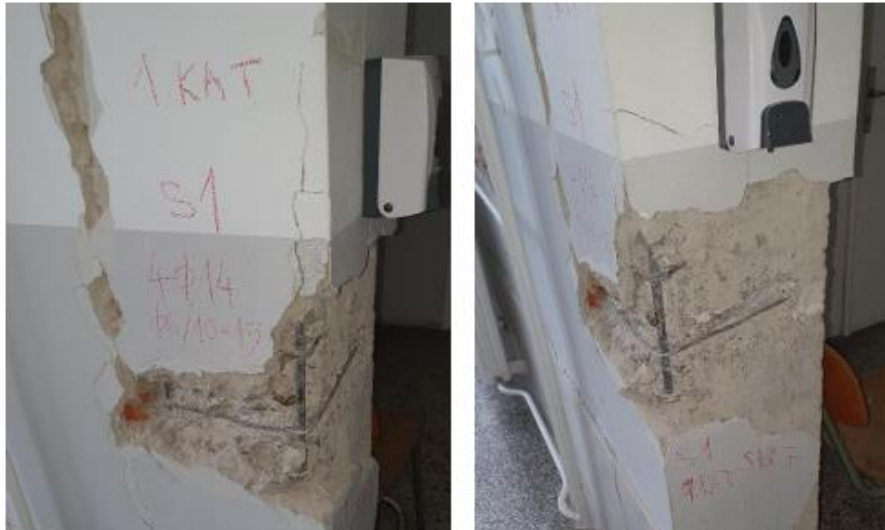
Utvrđene su dimenzije armiranobetonskih elemenata i debljina zaštitnog sloja, te vrsta i količina ugrađene armature u armiranobetonske stupove.

**Slika 13.:** Utvrđivanje količine ugrađene armature i provjera dimenzija konstruktivnih elementata [6]

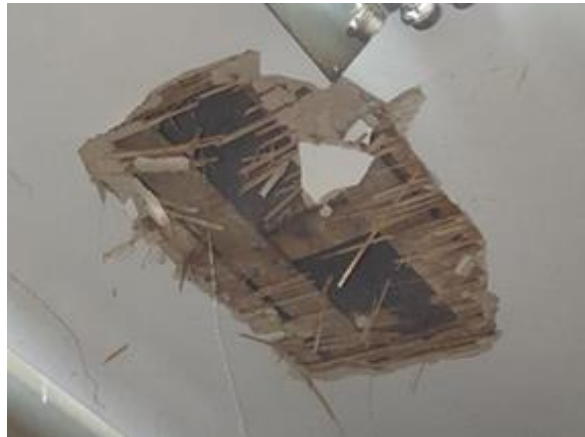
Na slici 17. prikazan je presjek sitnorebraste stropne konstrukcije i mjesto otvaranja za potrebe istražnih radova.

Slika 17.: Presjek sitnorebraste stropne konstrukcije [6]

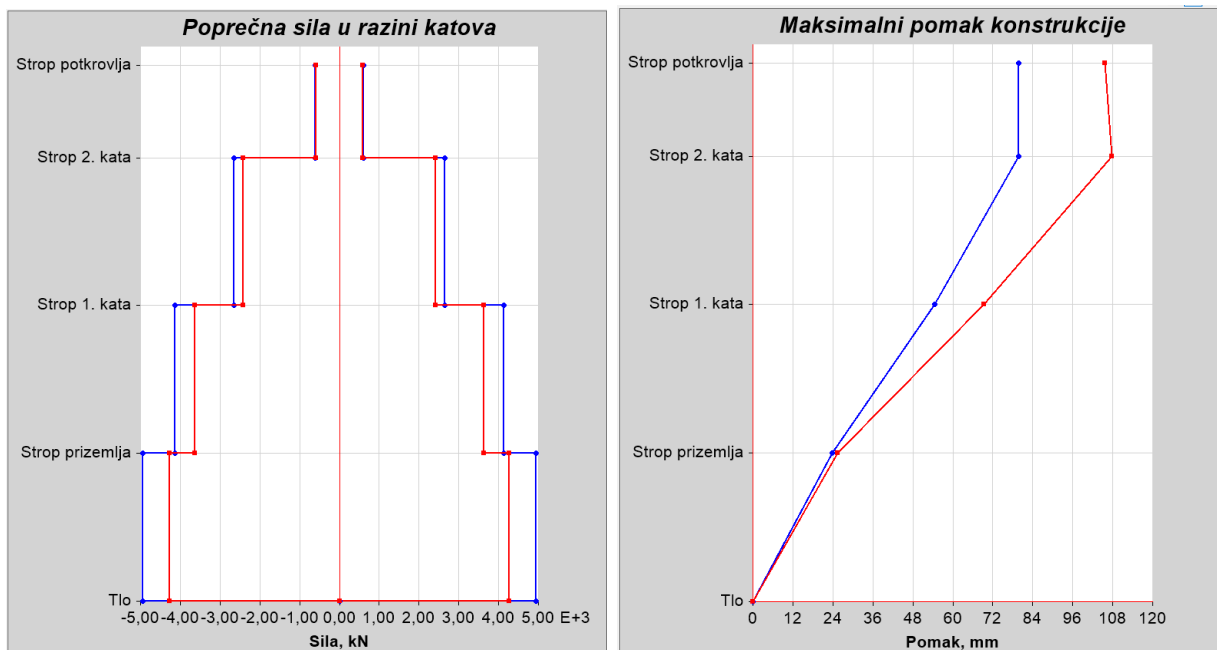
Na slici 29. je prikazana raspodjela seizmičke sile. Poprečna sila u razini temelja u smjeru X iz tablice 3. prema kombinaciji A iznosi 4945 kN, a u smjeru Y 4271 kN, te je prikazan pomak konstrukcije uslijed kombinacije B iz tablice 3. Za smjer X maksimalni pomak konstrukcije iznosi 79 mm, a za smjer Y maksimalni pomak konstrukcije iznosi 107 mm.

**Slika 29.:** Raspodjela seizmičke sile i maksimalni pomak konstrukcije [10]

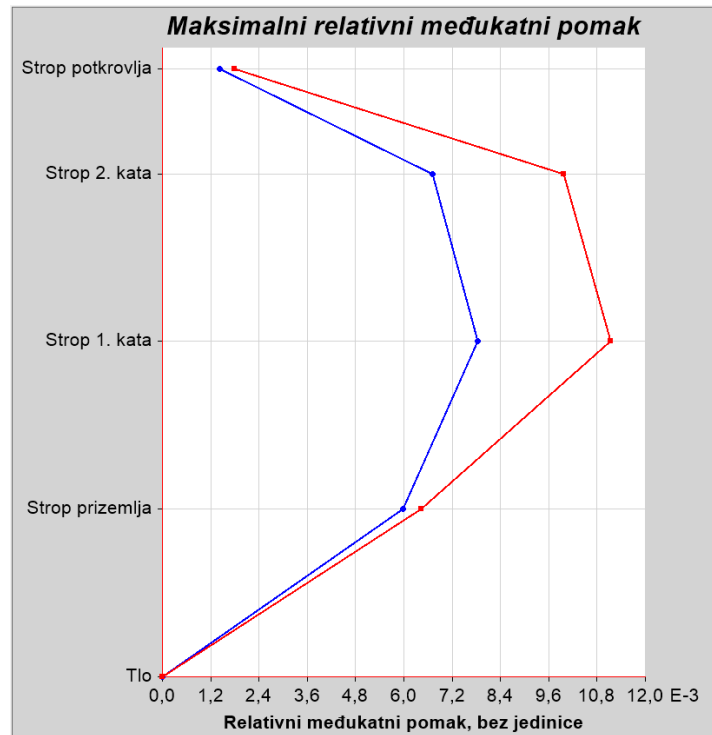
Relativni međukatni pomaci iz tablice 3. prema kombinaciji B prikazani su na slici 30.

Slika 30.: Međukatni pomaci konstrukcije [10]

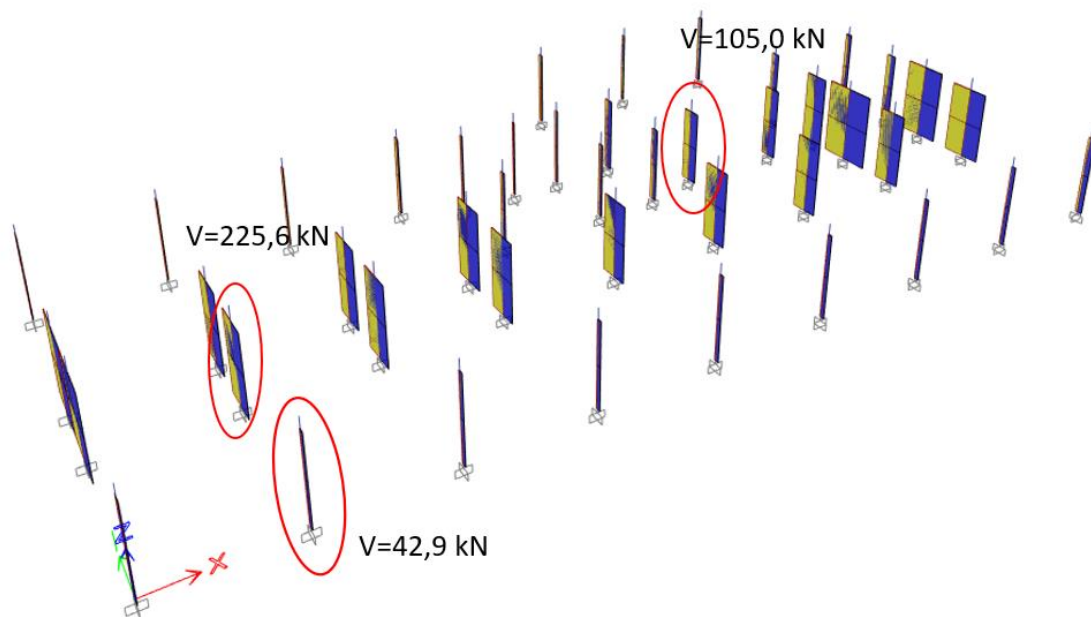
Prikaz raspodjele poprečnih sila u prizemlju u smjeru Y prema kombinaciji A iz tablice vidimo na slici 32.

Slika 32.: Poprečne sile u Y smjeru [10]

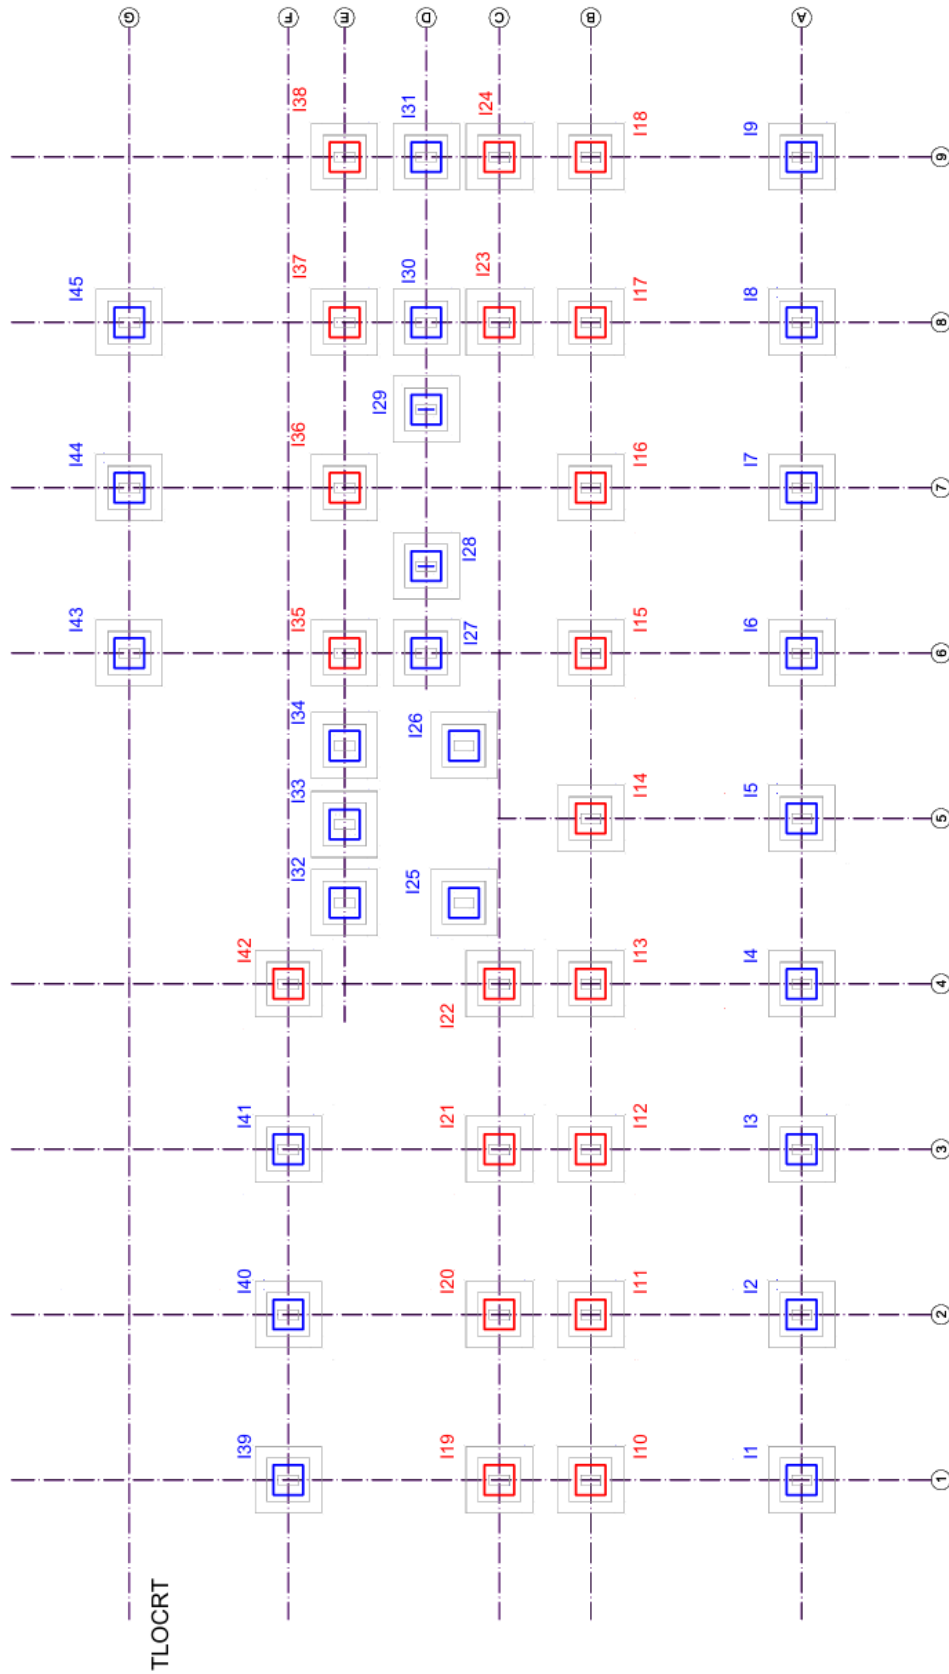
Slika 42.: Shema i pozicija izolatora

Izolator se postavlja na svaki temelj, a karakteristike ovise o silama, s obzirom na raspodjelu sila korištena su dva tipa izolatora. Predviđena tehnička etaža ispod cijelog tlocrta prizemlja i omogućava pristup svakom temelju, odnosno izolatoru, te je moguć pregled, postavljanje i zamjena izolatora. Slika 42. prikazuje predviđenu shemu i pozicije izolatora.

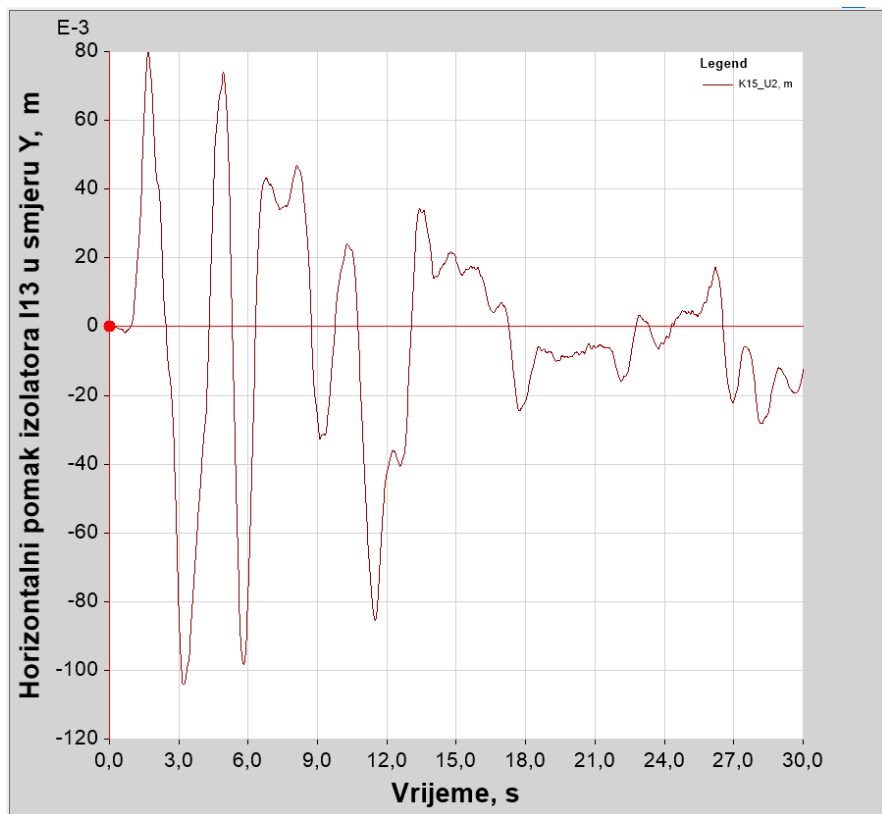
Slika 67.: Pomak izolatora I13 u smjeru Y [10]

Horizontalni pomak u smjeru Y za vrijeme trajanja zapisa prikazan na slici 67

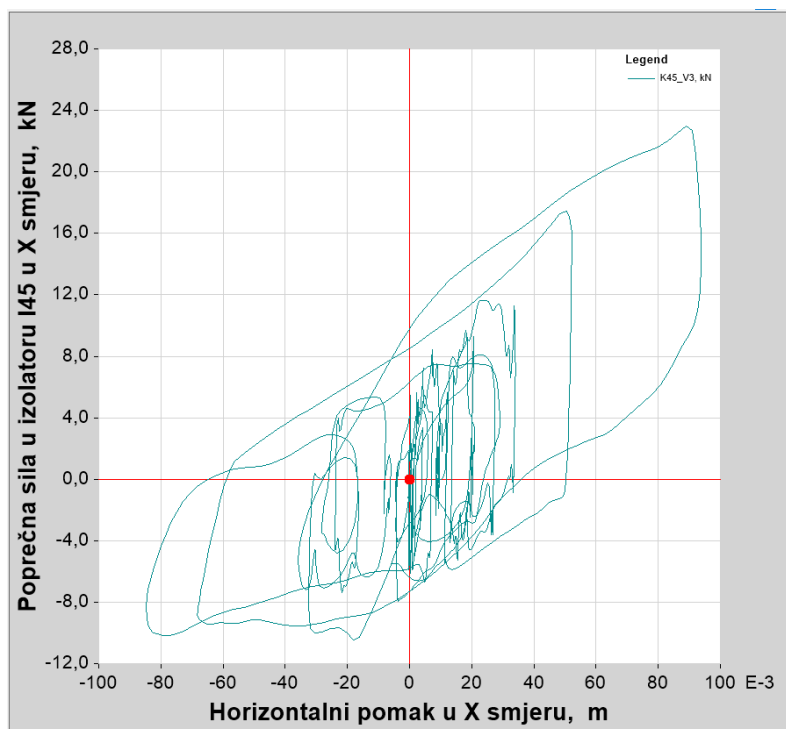
Slika 69.: Horizontalna sila i pomak izolatora I45 u X smjeru [10]

Poprečna sila i horizontalni pomak u smjeru X prikazani su na slici 69.

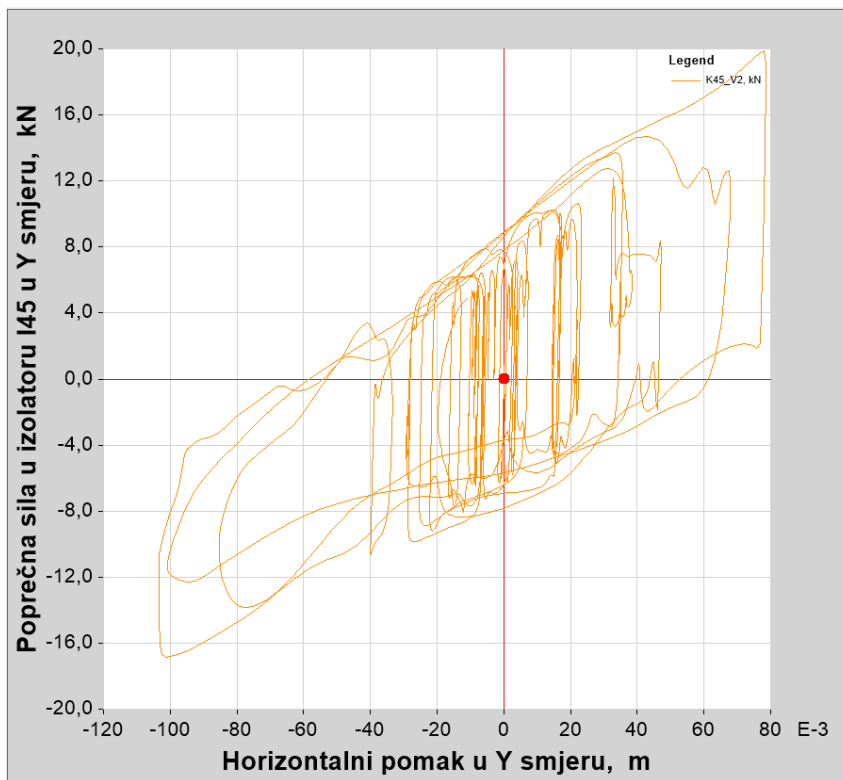
Slika 70.: Horizontalna sila i pomak izolatora I45 u Y smjeru [10]

Poprečna sila i horizontalni pomak u smjeru Y prikazani su na slici 70.

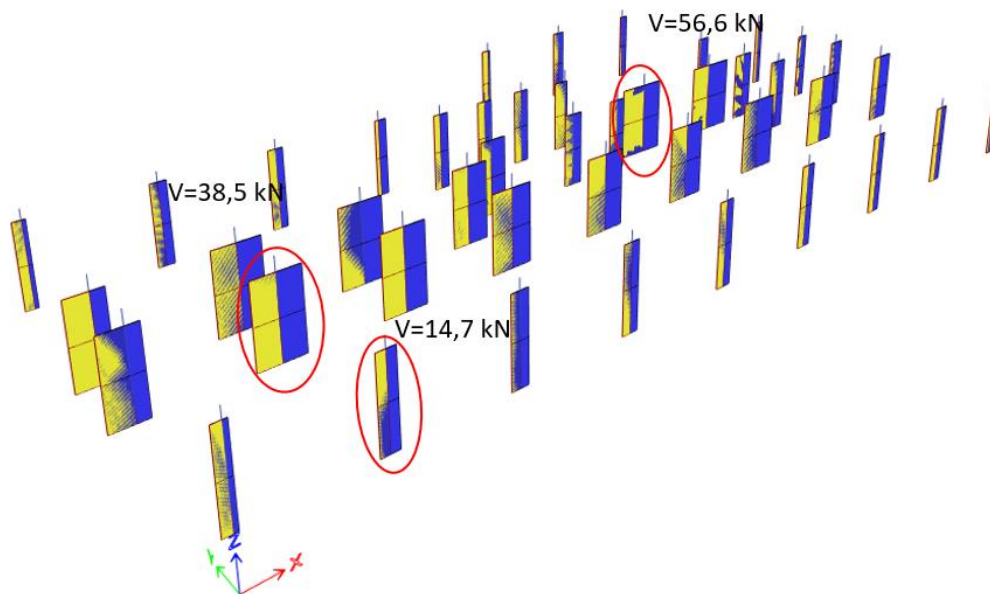
Slika 74.: Poprečne sile u smjeru X [10]

Poprečne sile u prizemlju u smjeru X prema kombinaciji A iz tablice 3.

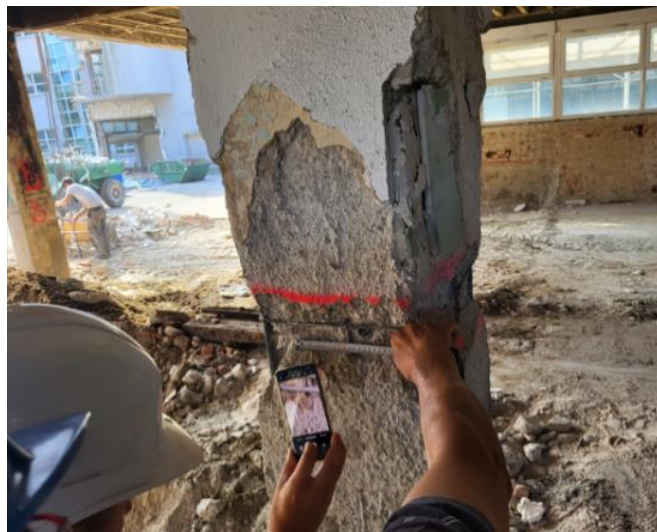
Slika 83.: Naknadna provjera ugrađene armature [26]

Uklanjanje horizontalnih i zidnih obloga te uklanjanje pregradnih zidova omogućava pristup svim konstruktivnim elementima, te je moguće dodatno provjeriti dimenzije konstruktivnih elemenata kao što je prikazano na slici 83.

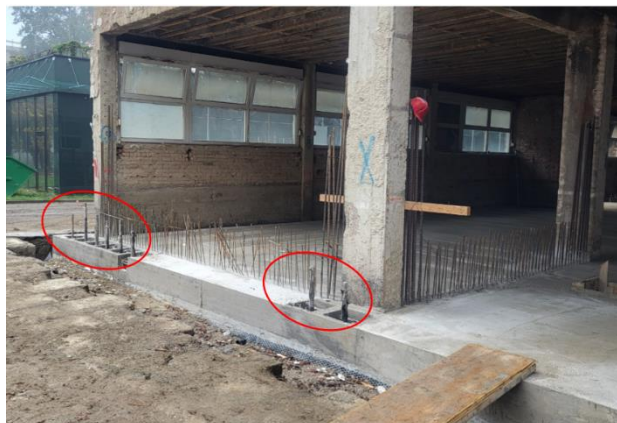
Slika 85.: Izvedena su geotehnička sidra [26]
