Analiza stanja tramvajskog kolosijeka na temelju mjerenja u tramvajskom vozilu pametnim telefonima

Master's thesis / Diplomski rad

**ANALIZA STANJA TRAMVAJSKOG KOLOSIJEKA NA
TEMELJU MJERENJA U TRAMVAJSKOM VOZILU
PAMETNIM TELEFONIMA**

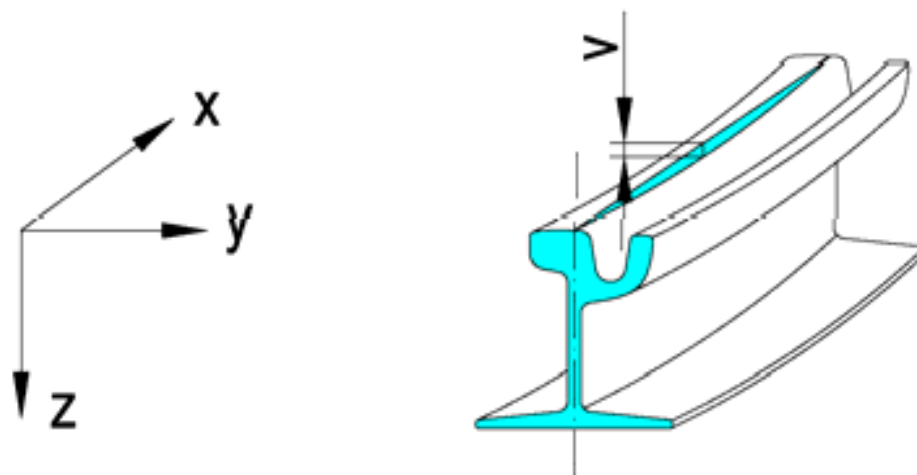
Slika 5. Prikaz vertikalne nepravilnosti na žlebastoj tračnici [3]

Vertikalne nepravilnosti ili razina tračnica V (**Slika 5.**), vertikalna je devijacija vozne površine izražena odstupanjem od prosječne visine tračnice [6]. Prema *Europskoj normi 13848-1:2019* [5] referentna linija i vertikalna odstupanja izračunavaju se iz uzastopnih mjerenja, te se mjerenja provode ili inercijskim sustavom ili “versine” sustavom ili kombinacijom obje metode. Kod mjerenja vertikalnih nepravilnosti, prema dosadašnjim istraživanjima, kvalitetnije rezultate daje kontaktno mjerenje.

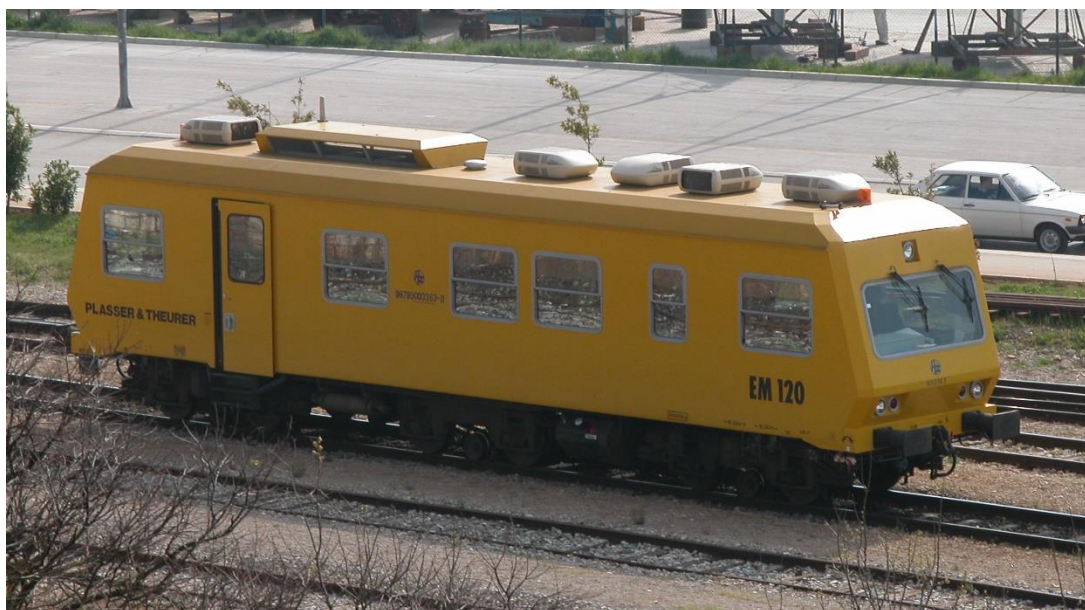
Slika 6. Tračničko mjerno vozilo EM-120

U Hrvatskoj je trenutno u upotrebi tračničko mjerno vozilo EM-120 proizvođača Plasser & Theurer (**Slika 6.**), u vlasništvu Hrvatskih željeznica. Po svojim obilježjima svrstavamo ga u grupu TRV vozila.

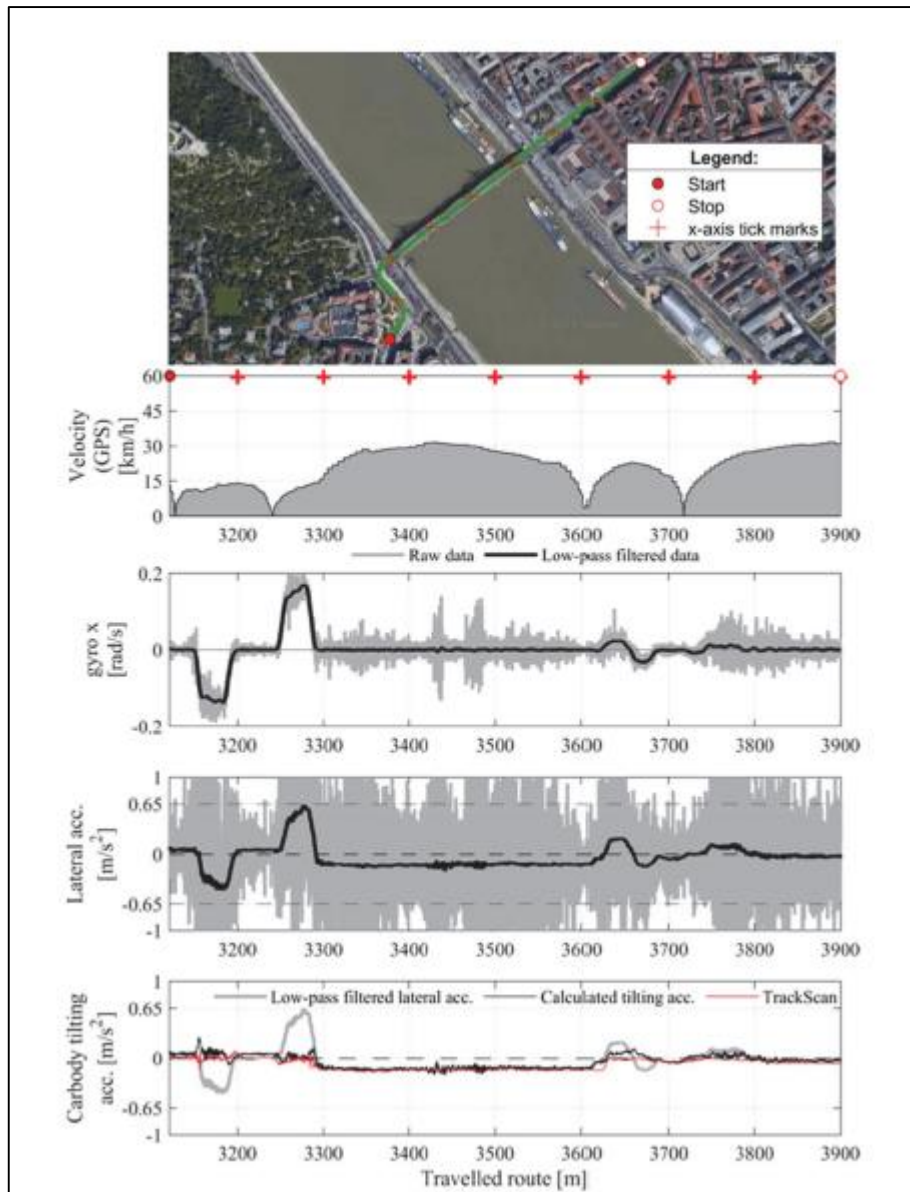
Suradnici s Fakulteta građevinarstva u Budimpešti, prilikom provođenja komparativne analize udobnosti vožnje tramvaja u prometu u uvjetima ekstremne horizontalne konfiguracije trase korištenjem senzora pametnih telefona [16], razvili su aplikaciju „CAFat“ za mjerenje kinematičkog gibanja tramvajskih vozila. Svrha aplikacije očituje se u sposobnosti vremenskog sinkroniziranja snimanja svih podataka senzora telefona i informacija o GPS lokaciji što pojednostavljuje snimanje i bilježenja podataka. Kao što sami autori navode [16], ovaj rad predstavlja mjerenje kinematičkih kretanja i vibracija tramvaja korištenjem senzora kretanja pametnih telefona, kao i kvantificiranje ponašanja u zavojima različitih klasa tramvajskih vozila te procjenu dinamičkog odgovora vozila na nepravilnosti kolosijeka/tračnice. Obradom podataka o ubrzanju i podataka žiroskopa dobiven je odnos između bočnog ubrzanja i podataka žiroskopa o brzini na promatranj dionici tramvajske linije u Budimpešti (**Slika 11**). Prvi dijagram prikazuje brzinu koju je zabilježio GPS, drugi predstavlja neobrađene (siva boja) i filtrirane podatke žiroskopa o brzini skretanja (crna boja), dok treći prikazuje nefiltrirana (siva boja) i filtrirane (crna boja) bočna ubrzanja. Ubrzanje karoserije vozila izračunato je razlikom između filtriranog bočnog ubrzanja i izračunatog kvazistatičkog bočnog ubrzanja. Pronalaženjem veze nepravilnog kretanja vozila (bočno njihanje i oscilacija) s parametrima trase, dobivena je mogućnost ispitivanja ponašanja tramvaja u horizontalnim krivinama, te se implementiranjem ovakvog sustava kontinuiranog praćenja vibracija vozila nudi mogućnost ranog otkrivanja propadanja i drugih nepravilnosti na kolosijeku.

Slika 11. Određivanje nagiba karoserije vozila pomoću žiroskopa brzine kotrljanja ($gyro_x$) i podataka o bočnom ubrzanju prikupljenih putem pametnih telefona unutar vozila [16]

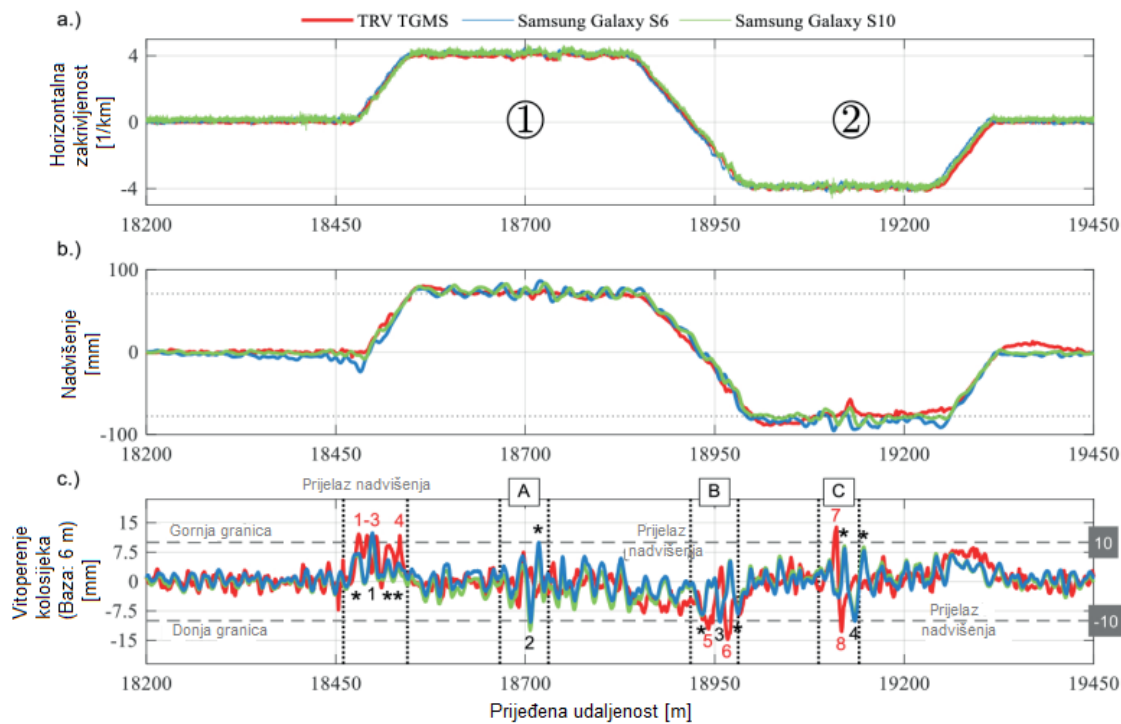
Uz uvažavanje karakteristika vozila, te mjerenjem pravilnih i nepravilnih kretanja karoserije, dobivena je mogućnost procjene parametara geometrije kolosijeka. **Slika 13** prikazuje zakrivljenost, nagib i vitoperenje trase (na duljini baze od 6 m) koje su izmjerene TRV vozilom, sinkronizirane s obrađenim podacima mjerenja pametnih telefona. Prijeđena udaljenost dobivena je sinkronizacijom vremenskih podataka između dva mjernih uređaja, dok je nagib trase procijenjen preko kompenziranog nagiba karoserije, izračunatog zabilježenim podacima inercijalnog senzora pametnog telefona te sinkroniziranih podataka o brzini TRV vozila. Na temelju tehnika kinematičke analize određen je koeficijent fleksibilnosti kotrljanja vozila, što je omogućilo izračun visinskog odnosa tračnica i vitoperenja kolosijeka.

nekoliko desetinki stupnjeva korištenjem žiroskopa pametnih telefona, što omogućuje otkrivanje većih promjena u nagibu trase.

Slika 13. Rezultati izračunati iz podataka senzora pametnih telefona i uspoređenih s TRV vozilom koje snima kolosijek: a) horizontalna zakrivljenost; b) izračunato i izmjereno nadvišenje kolosijeka; c) izračunato i izmjereno vitoperenje kolosijeka preko 6 m baze [17]

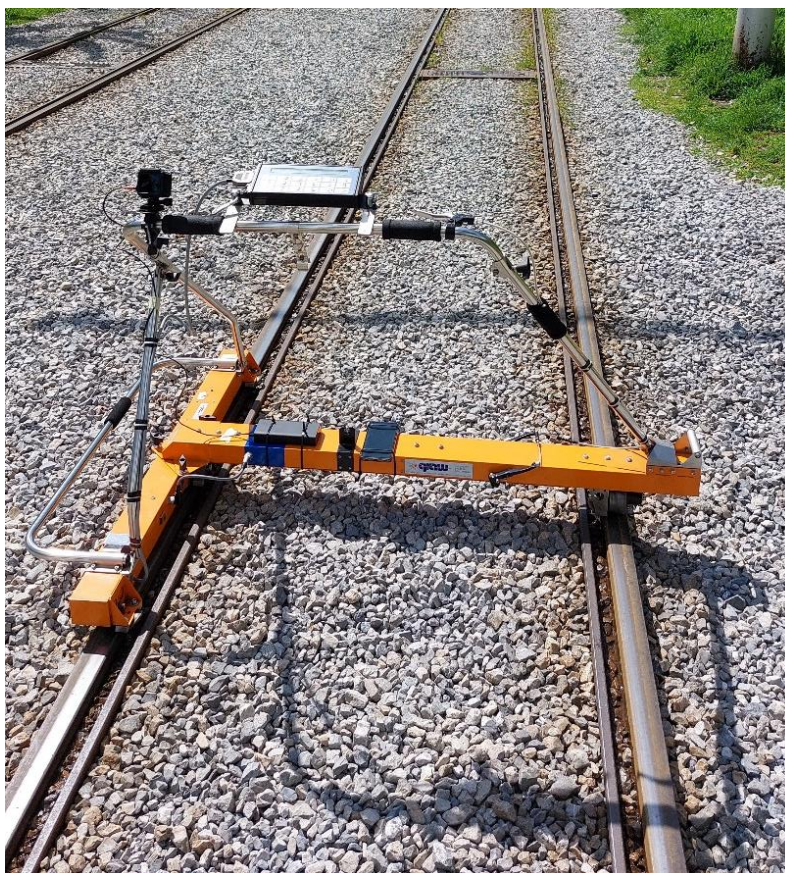
Slika 16. Mjerna kolica TEC-1000

kolosijeka, vertikalnih i horizontalnih nepravilnosti kolosijeka, te elektroničku iglu za mjerenje nadvišenja. Vitoperenje kolosijeka izračunava se tijekom mjerenja kao algebarska razlika između dviju uzastopnih vrijednosti nadvišenja međusobno udaljenih 10 m (5 m ispred i 5 m iza mjernog poprečnog presjeka). Konstrukcija mjernih kolica sastoji se od poprečne i uzdužne grede, oslonjene na tri valjka, te upravljačke jedinice („data logger“) [19]. Prikaz konstrukcije mjernih kolica i položaja senzora za mjerenje nadvišenja, vertikalnih i horizontalnih nepravilnosti prikazano je na **Slici 17**.

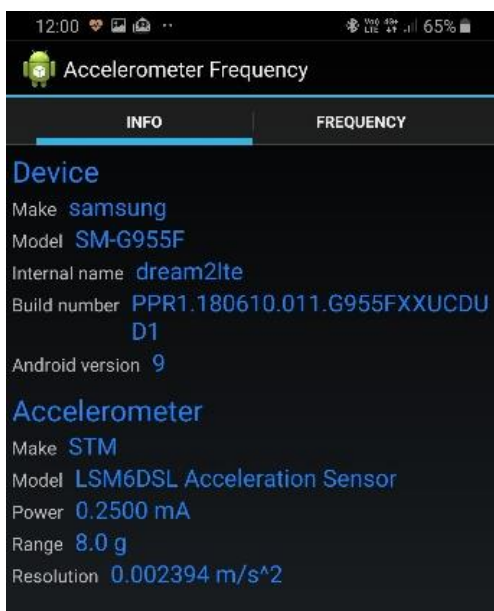
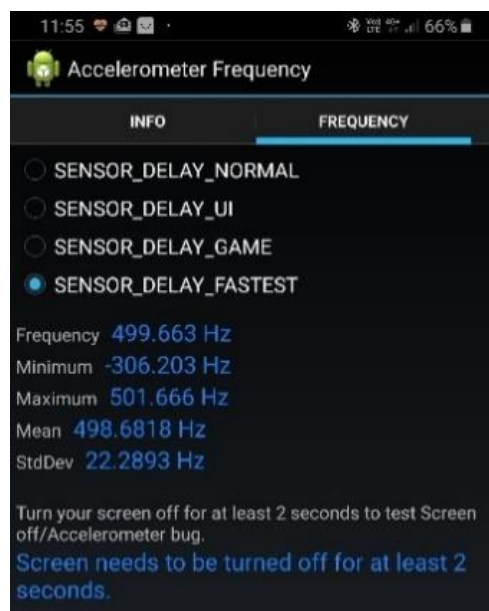
- Samsung SM-G955F, Procesor: 2.3GHz Octa-Core processor ,Frekvencija: 500 Hz

Slika 19. Specifikacije Samsung SM-G955F uređaja

Slika 20. Frekvencija Samsung SM-G955F uređaja

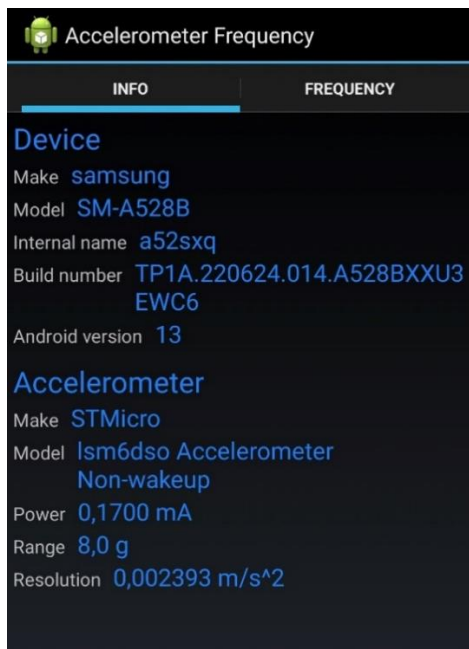
- Samsung SM-A528B, Procesor: 2.4 GHz Octa-Core processor, Frekvencija: 828 Hz

Slika 21. Specifikacije Samsung SM-A528B uređaja

Slika 22. Frekvencija Samsung SM-A528B uređaja

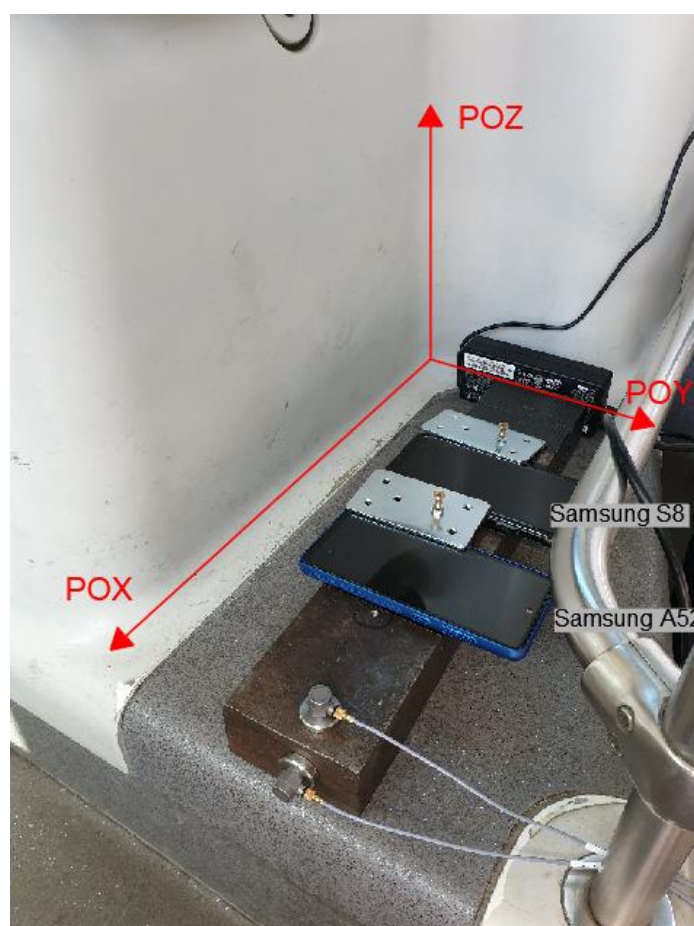
Prilikom mjerenja, telefon se postavlja na svoju dužu stranu pričvršćenu za čeličnu podlogu tramvaja (**Slika 23**) koja djelomično filtrira komponente više frekvencije, ali zadržava niske frekvencije koje se odnose na nepravilno oscilatorno kretanje vozila, te je postavljen na pod tramvaja na drugo tj. srednje okretno postolje, ovisno u tipu. U korištenom mjernom rasporedu, os 'y' bilježi uzdužno ubrzanje, os 'x' je poprečno ubrzanje, dok os 'z' bilježi okomito ubrzanje. Za bilježenje podataka senzora pametnih telefona korištena je aplikacija "IMU+GPS-Stream", koja ujedno bilježi podatke u datoteku s vrijednostima odvojenim zarezima (CSV datoteka) i time olakšava obradu podataka.

Slika 23. Položaj pametnih telefona u putničkom prostoru i položaja osi mjerenja akceleracija

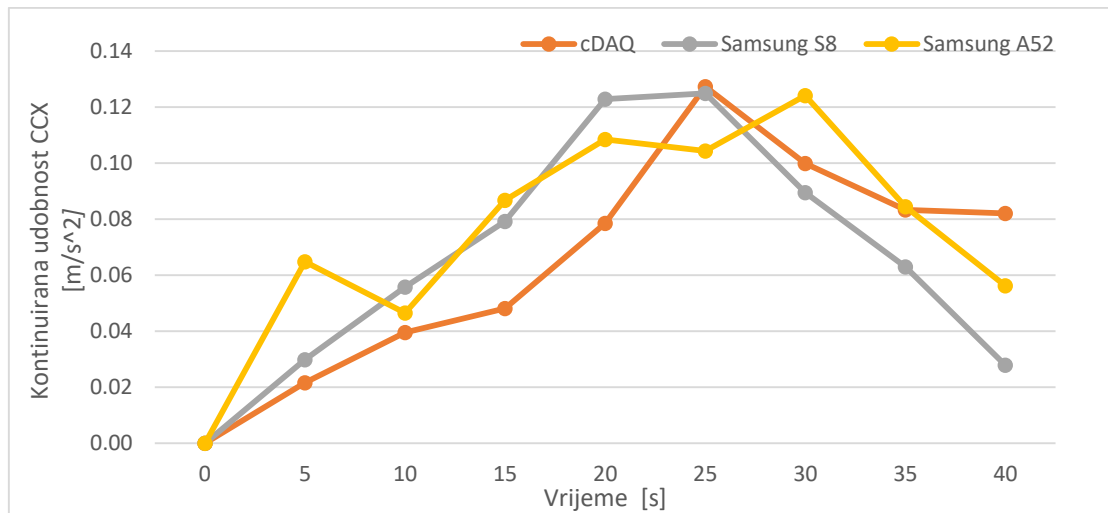
Na ovoj poddionici kolosijeka **Slike 28** i **30** prikazuju kontinuiranu udobnost, te je vožnja na odabranom intervalu od 40 s ocijenjena kao „manje udobna“ (prema tablici 4.). Kontinuirana udobnost u X smjeru zadovoljavajuća je i manja od $0,20 \text{ m/s}^2$, no zbog Z smjera gdje su izmjerene razine znatno veće (čak i do $1,58 \text{ m/s}^2$, snimljeno Samsung A52 uređajem) vožnja na odabranom intervalu označena je kao „manje udobna“ tj. veća od $0,40 \text{ m/s}^2$. Kao što se vidi i na priloženim slikama, u X smjeru podudarnosti između sva tri uređaja nisu ostvarene dok u Z smjeru postoji donekle podudarnost krivulja između akcelerometra (cDAQ) i Samsung A52 uređaja uz određeno odstupanje razina dok podaci sa Samsung S8 uređajem to nije vidljivo.
