Master's thesis / Diplomski rad

Degree Grantor / Ustanova koja je dodijelila akademski / stručni stupanj: **University of Zagreb, Faculty of Civil Engineering / Sveučilište u Zagrebu, Građevinski fakultet**

**ANALIZA STANJA TRAMVAJSKOG KOLOSIJEKA NA
TEMELJU MJERENJA U TRAMVAJSKOM VOZILU
PAMETNIM TELEFONIMA**

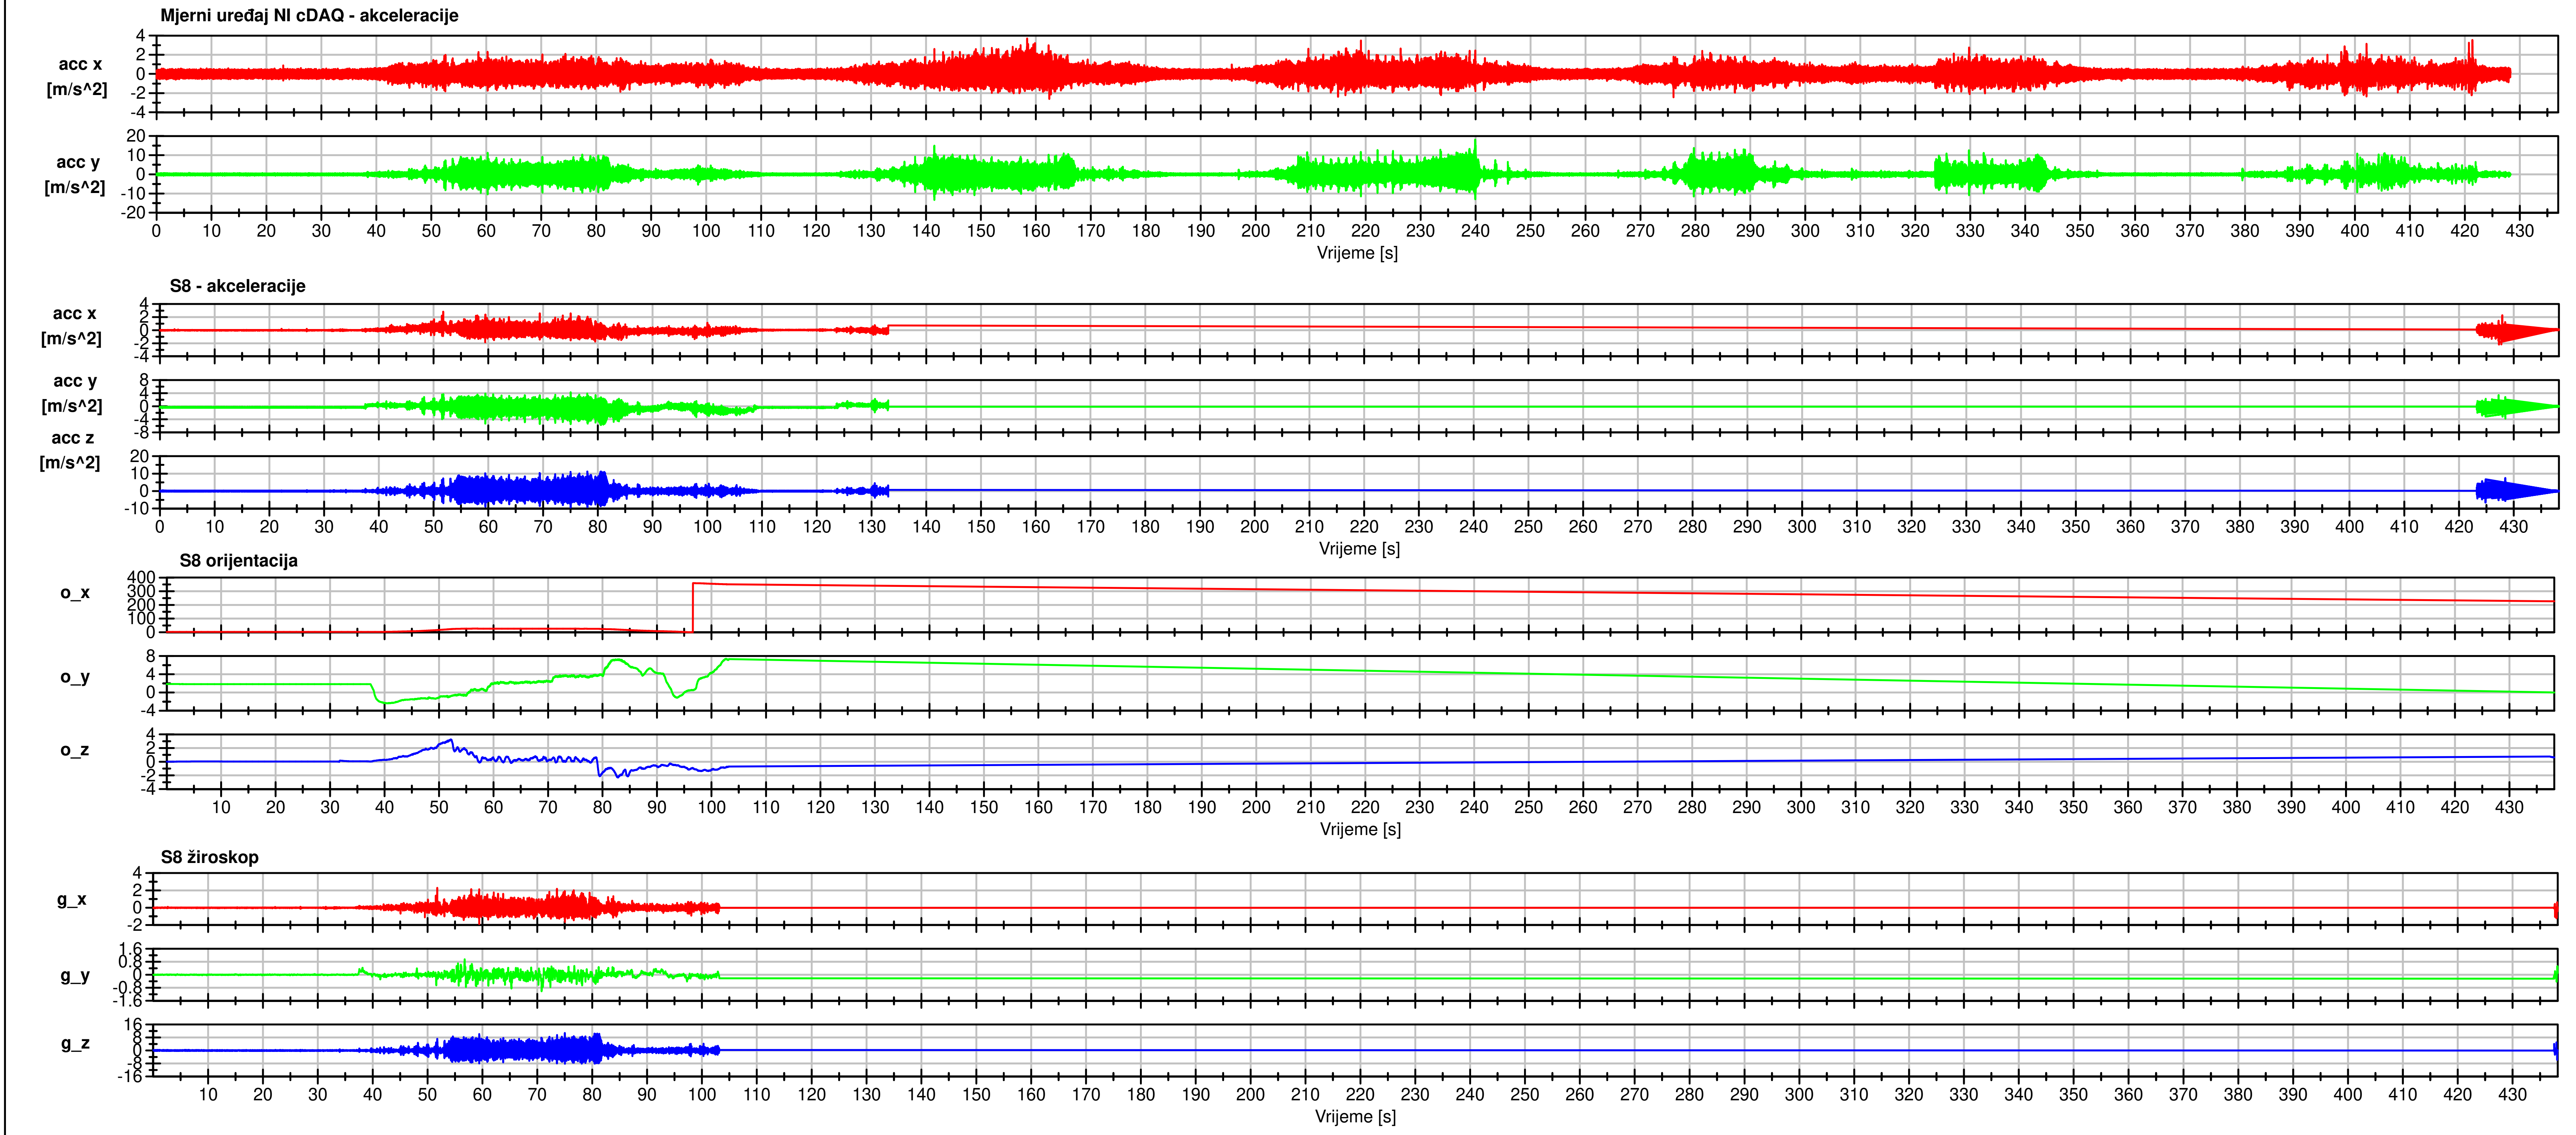
Prilog 2. Grafički prikaz podataka zabilježenih unutar tramvajskog vozila na poddionici Gračansko Dolje-Mihaljevac
