Utjecaj opreme za smirivanje prometa na razine buke u okolišu

Džambas, Tamara; Dragčević, Vesna; Lakušić, Josip

Source / Izvornik: **Građevinar, 2021, 72, 1131 - 1143**

Impact of vertical traffic calming devices on environmental noise

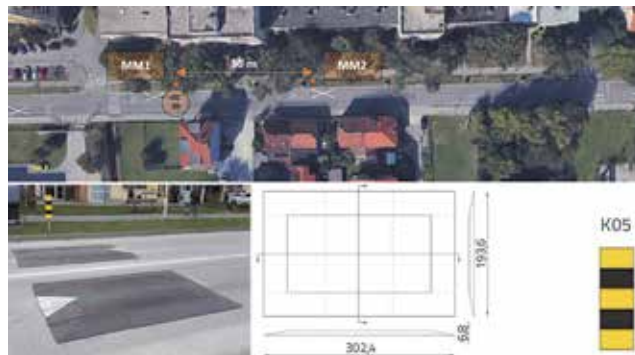
Slika 5. Promatrani dio u Ulici Dragutina Golika i trapezne gumene uzdignute plohe [41]

U Ulici Dragutina Golika istraživanje je provedeno na dijelu između Vinkovačke i Županijske ulice, gdje se nalaze trapezne

gumene uzdignute plohe dimenzija 302,4 cm x 193,6 cm x 6,8 cm označene pločom (u obliku valjka) K05 (slika 5.). Na tom dijelu prometovali su osobni automobili, kombiji i laka teretna vozila te gradski autobusi. Ograničenje brzine vožnje u toj ulici iznosi 40 km/h.
