Utjecaj opreme za smirivanje prometa na razine buke u okolišu

Prethodno priopćenje

Impact of vertical traffic calming devices on environmental noise

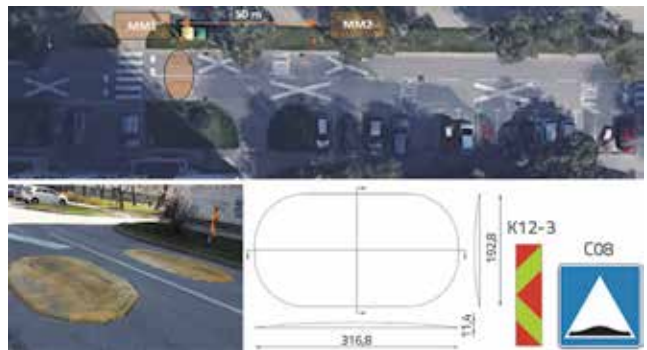
U Nalješkovićevoj ulici istraživanje je provedeno na dijelu između Ulice Pile IV. i Zlatarićevog prilaza, gdje se nalaze zaobljene elipsaste betonske umjetne izbočine dimenzija 316,8 cm x 192,8 cm x 11,4 cm označene pločom K12-3 i prometnim znakom C08 (slika 10.). Tim dijelom prometovali su osobni automobili, a ograničenje brzine vožnje iznosi 40 km/h.

Slika 10. Promatrani dio u Nalješkovićevoj ulici i zaobljene elipsaste betonske umjetne izbočine [41]
