Zidani svođeni mostovi malih raspona prilagođeni suvremenim zahtjevima

Kindij, Alex; Mandić Ivanković, Ana; Vasilj, Marin

Source / Izvornik: **Građevinar, 2014, 66, 37 - 49**

Stručni rad

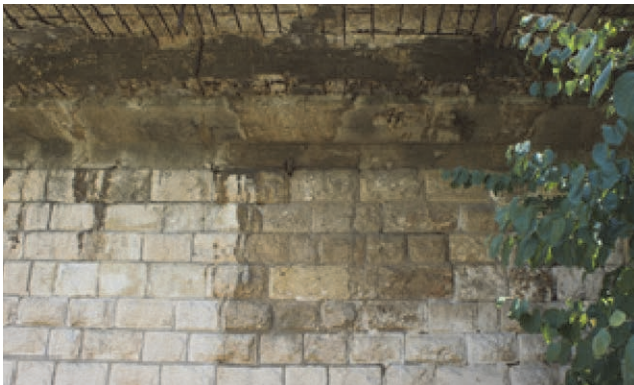
Slika 4. Izbočenje i promjena boje čeonog zida

mjestimičnog izbočenja jednog dijela površine čeonog zida koji je ujedno i promijenio boju u odnosu na okolno ziđe. Ovo oštećenje odgovara onome na slici p) u tablici 1. Postoji mogućnost da je do ispučanja došlo prilikom jednog od dvaju proširenja ceste radi prilagodbe konstrukcije na nošenje dodatnog tereta, ali moguće je i radi zadržavanja vode u ispuni. Nema nikakvih pokazatelja da je do te pojave došlo nedavno, kao niti da dolazi do njenog daljnjeg napredovanja.

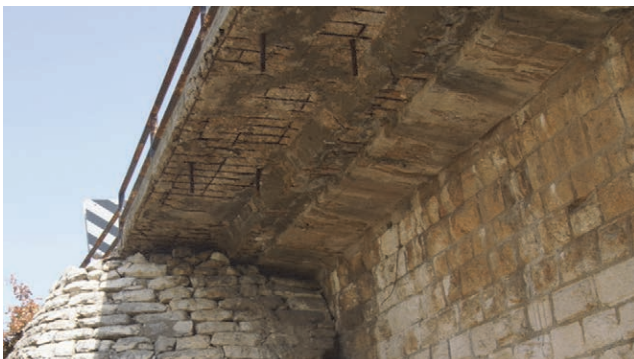
Slika 5. Loše stanje konzola mosta

Za razliku od donjega, konzolni dio gornje ploče u veoma lošem stanju. Na cijeloj dužini mosta mogu se uočiti

područja na kojima je došlo do odvajanja zaštitnog sloja betona, što je prouzročilo vidljivo korodiranje armature duž cijelog konzolnog dijela gornje ploče. To je vjerojatno posljedica malog zaštitnog sloja predviđenog projektom te neprimjerene izvedbe. Uočljive su i brojne pukotine ploče u poprečnom smjeru. Loše stanje konzolnog dijela gornje ploče dovodi u pitanje sigurnost i stabilnost zaštitnih ograda i pješačke staze na mostu, a predviđa se daljnje pogoršanje stanja i dodatno ubrzanje propadanja tog dijela gornje ploče (slike 4. i 5.).
