Master's thesis / Diplomski rad

**UTJECAJ ODABIRA ISPITNIH UZORAKA NA PCI
VRIJEDNOST BETONSKOG KOLNIKA**

Prilikom planiranja i projektiranja kolničkih konstrukcija definira se određeni vijek trajanja konstrukcije nakon ili tijekom kojeg slijedi sanacija i obnova. Održavanje je važan faktor u analizi troškova i koristi. Stanje kolnika na uzletno-sletnoj stazi opisuje se pomoću indeksa stanja kolnika (eng. *Pavement Condition Index - PCI*), a izračun se provodi prema normi ASTM D5340-20. Prema normi operativne površine zračne luke se dijele na ogranke, dionice i ispitne uzorke. Za izračun PCI nije potrebno napraviti vizualni pregled svih ispitnih uzoraka. Ispitni uzorci koji se pregledavaju određuju se slučajnim odabirom, a njihov broj ovisi o željenom intervalu pouzdanosti rezultata. U ovom diplomskom radu provedena je ocjena stanja betonskog kolnika s obzirom na dvije metode izračuna broja i dva slučajna odabira ispitnih uzoraka koje je potrebno pregledati. Za svaku dionicu dobivene su četiri ocjene stanja kolnika. Analiza rezultata je pokazala da na ocjenu stanja kolnika veći utjecaj ima broj nego li nasumični odabir ispitnih uzoraka koji se pregledavaju. U slučaju kada je broj

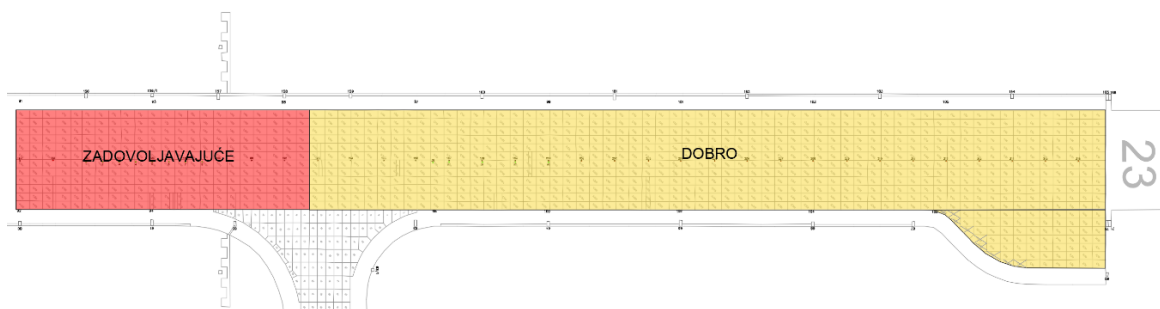
PRILOG 4.5. Prikaz ocjene stanja kolnika praga 23 za odabir II i metodu 2
