*Degree Grantor / Ustanova koja je dodijelila akademski / stručni stupanj:* **University of Zagreb, Faculty of Civil Engineering / Sveučilište u Zagrebu, Građevinski fakultet**

**UTJECAJ ODABIRA ISPITNIH UZORAKA NA PCI  
VRIJEDNOST BETONSKOG KOLNIKA**

DIPLOMSKI RAD

U okviru diplomskog rada dat će se ocjena stanja betonskog kolnika uzletno-sletne staze zračne luke temeljem PCI vrijednosti izračunane u skladu s normom ASTM D5340-20. PCI vrijednost je izračunana na temelju karte oštećenja prikazane u Prilogu 1.

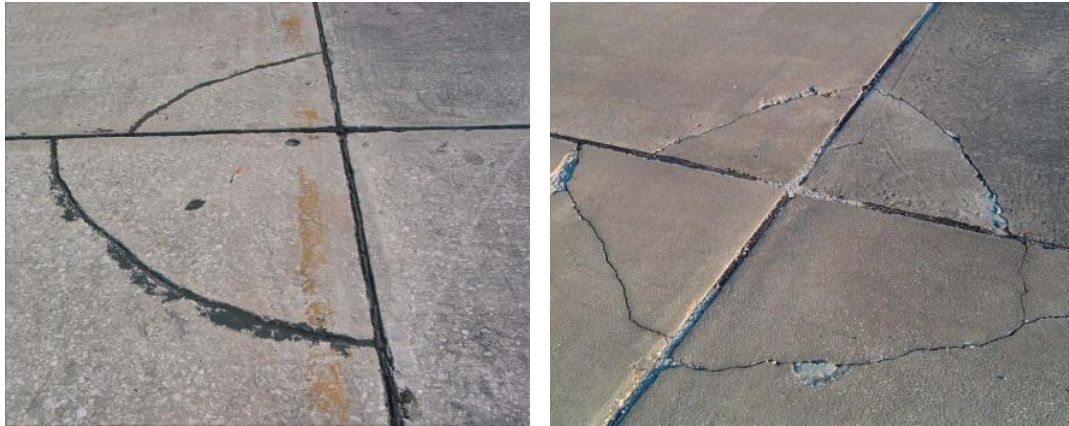
i drugih vozila, te ukoliko u području između loma i spoja postoji znatan broj pukotina. Na slikama su prikazani nizak, L (lijevo) i srednji, M (desno) stupanj oštećenja loma kuta ploče.

Slika 2. Nizak (lijevo) i srednji (desno) stupanj oštećenja kuta ploče [8]
