Istraživanje mogućnosti energetske obnove zgrade u kulturno-povijesnoj cjelini grada

Master's thesis / Diplomski rad

**Istraživanje mogućnosti energetske obnove
zgrade u kulturno-povijesnoj cjelini grada**

Mentor: dr. sc. Bojan Milovanović, izv. prof.

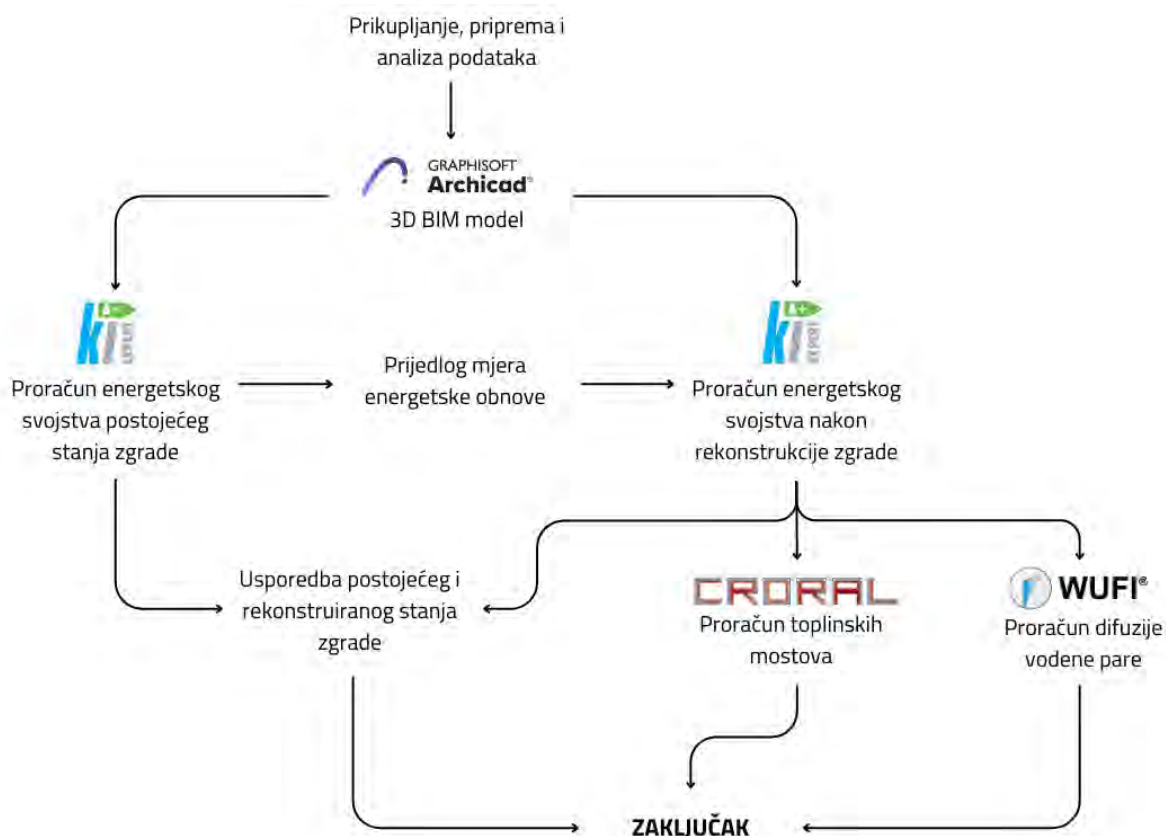
Slika 5. Shematski prikaz provedenog istraživanja

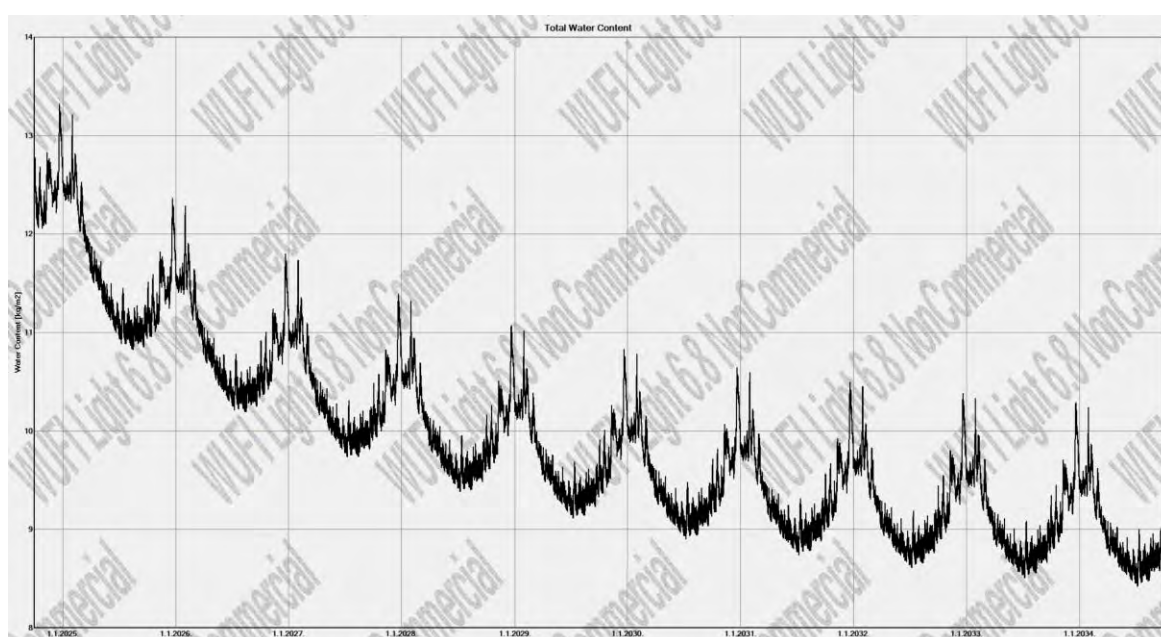
Slika 97. Ukupan sadržaj vlage u krovu JI s infiltracijom kroz krovnu foliju (presjek kroz rog) – projektirana rekonstrukcija

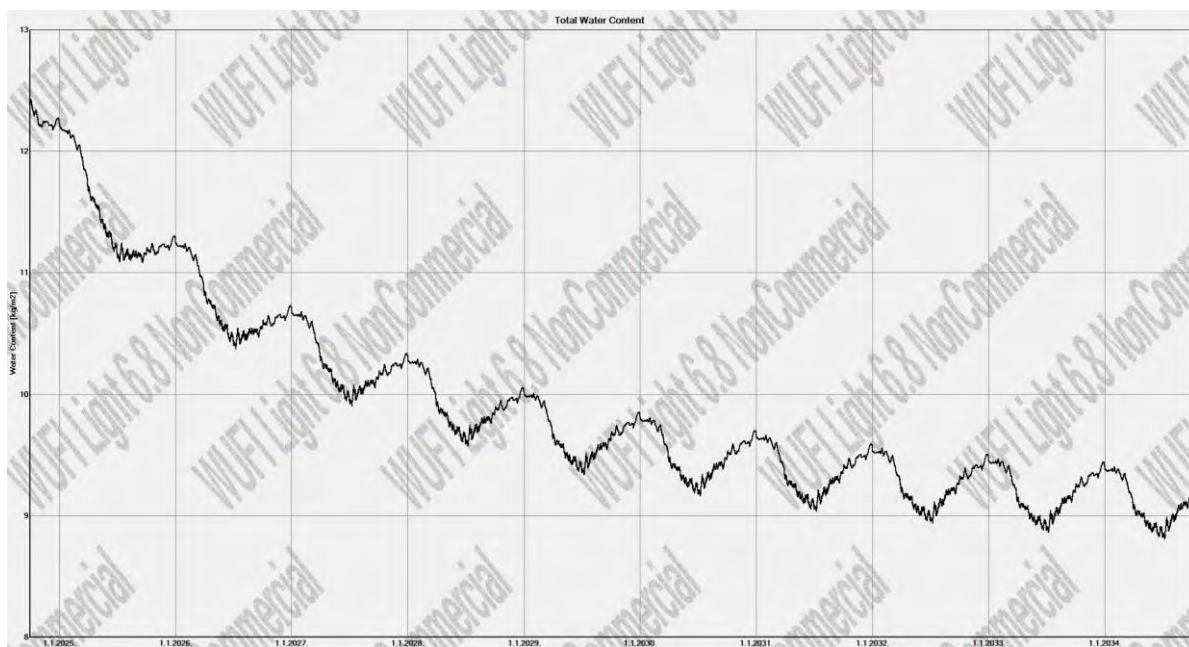
Slika 120. Ukupan sadržaj vlage u krovu SZ s infiltracijom kroz pametnu parnu branu (presjek kroz rog)

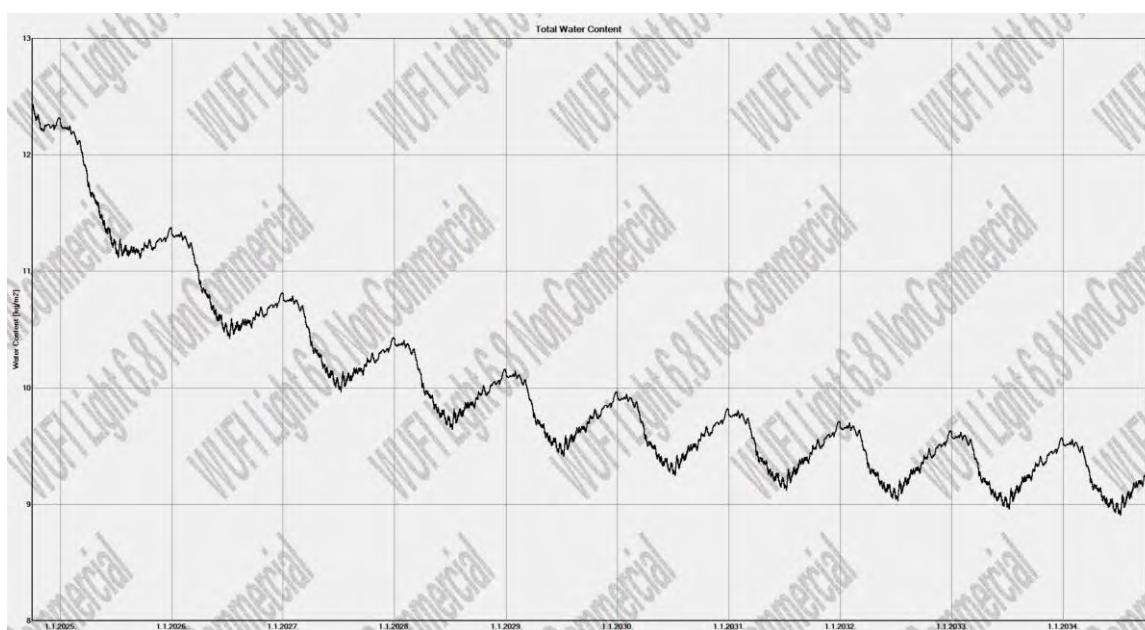
Slika 121. Ukupan sadržaj vlage u krovu SZ s infiltracijom kroz krovnju foliju (presjek kroz rog s pametnom parnom branom)

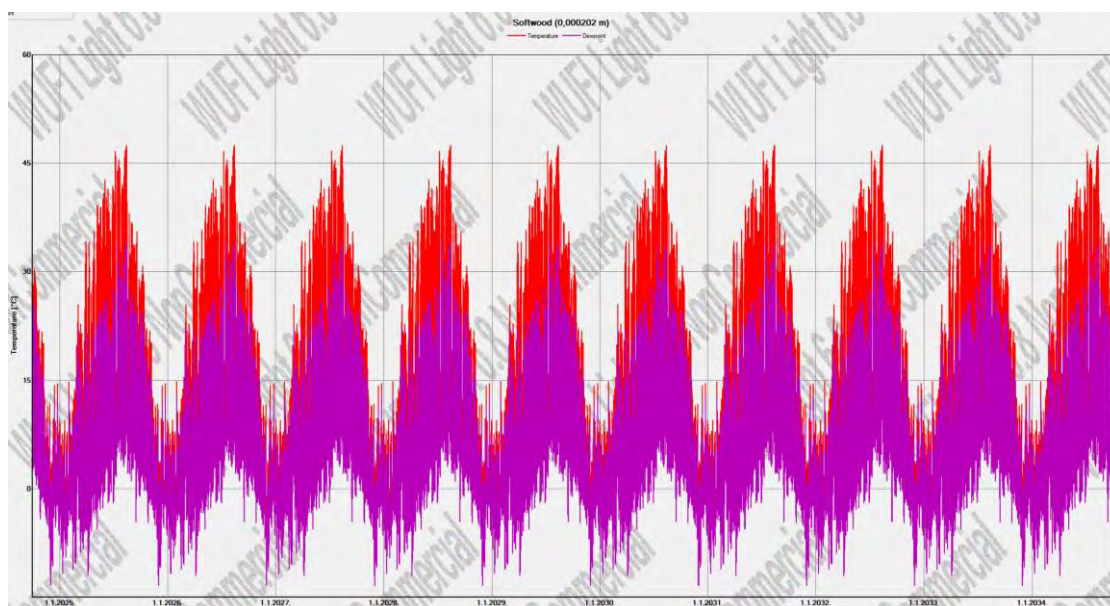
Slika 129. Prikaz temperature kontaktne zone dašcane oplate i mineralne vune (crveno) i temperature rosišta (ljubičasto) – za oba slučaja infiltracije
