STABILIZACIJA KLIZIŠTA U ULICI ĐURINI U ZAGREBU

DIPLOMSKI RAD

Zagreb, 2024.

***LANDSLIDE STABILIZATION IN ĐURINI STREET IN
ZAGREB***

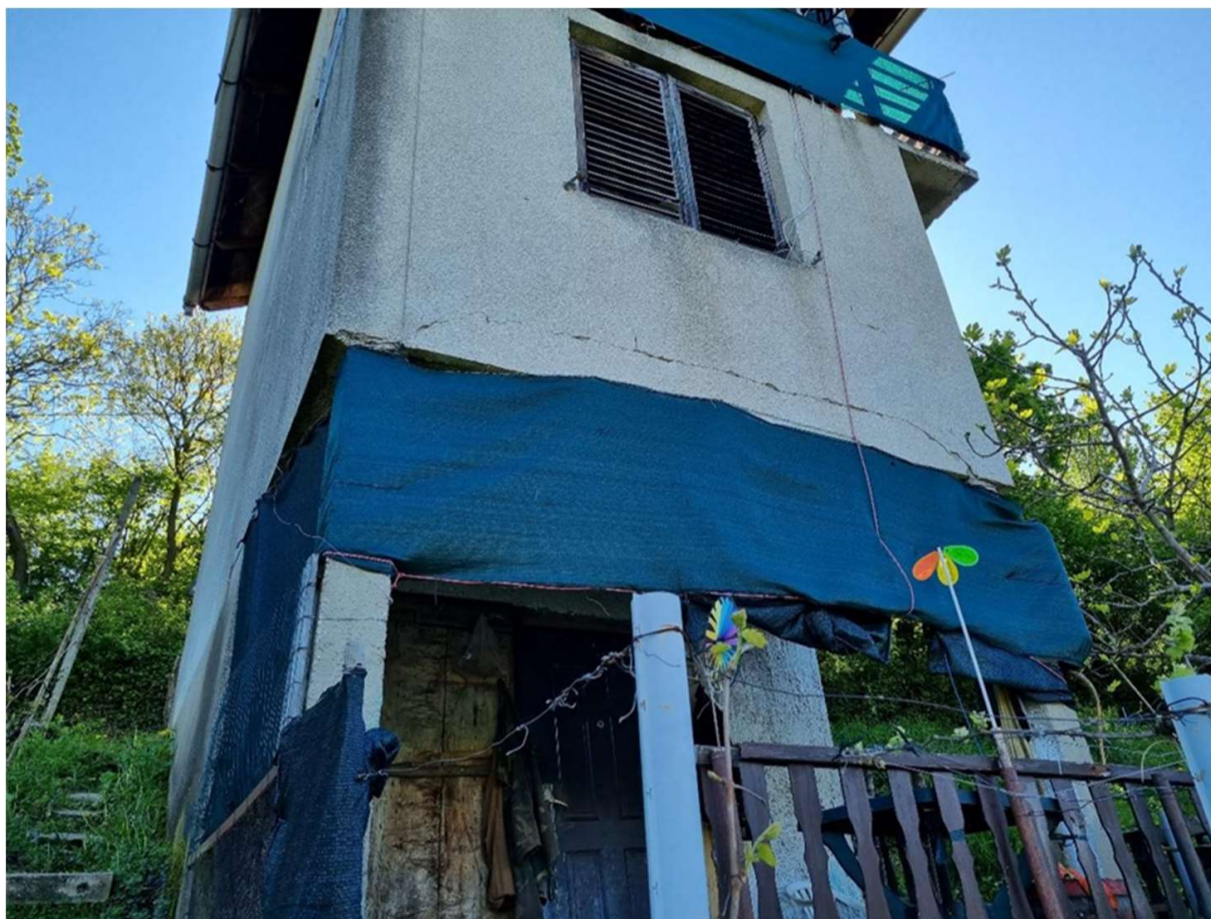
Slika 5 Vidljive pukotine na objektu ispod novonastalog klizišta (Izvor: [1])

Također, neposredno ispod klizišta nalazi se kuća na kojoj se ne vide posljedični tragovi aktivnog klizanja, no, vidljive su pukotine nastale od potresa koji je pogodio ovo područje 22. ožujka 2020. godine (slika 5).

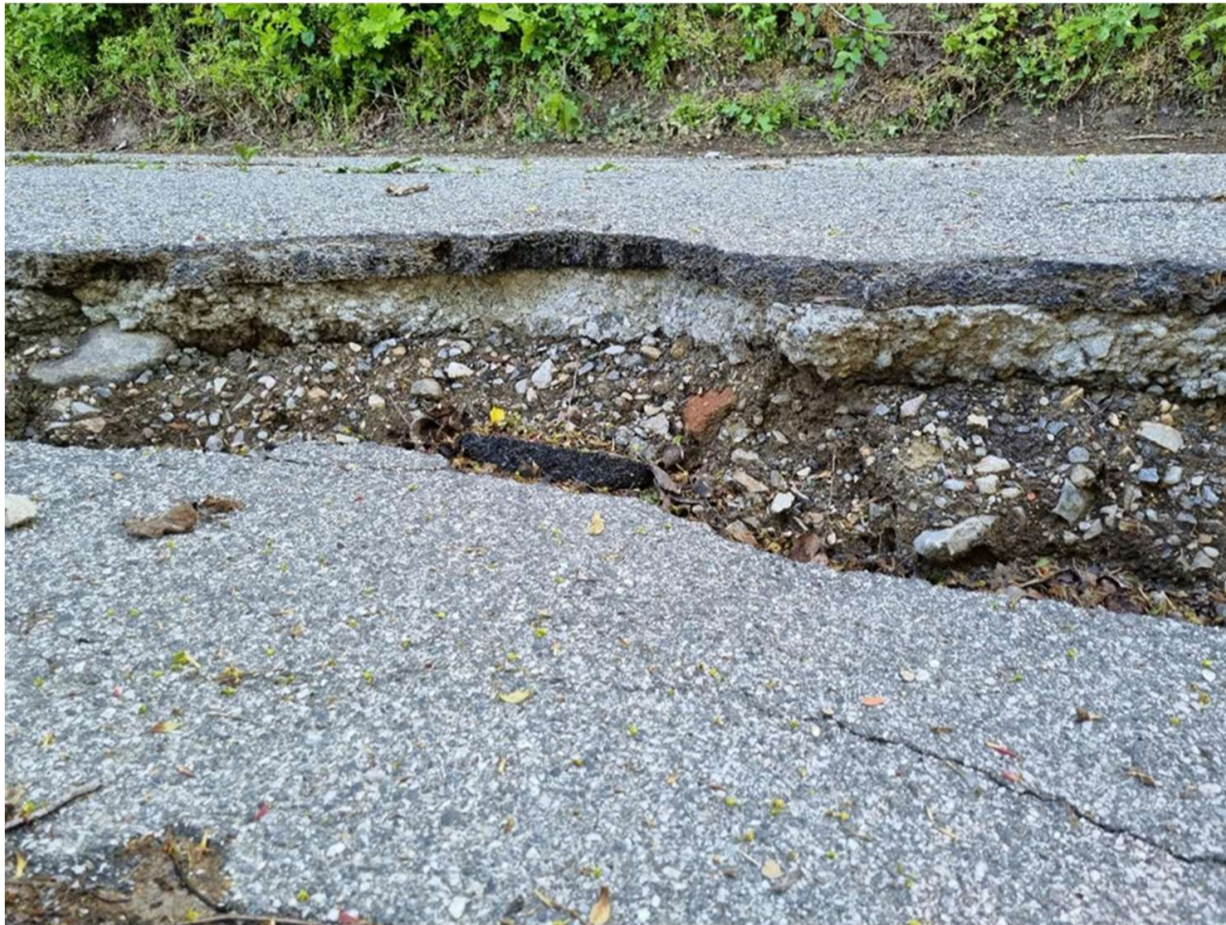
Slika 6 Pukotine u čeonoj zoni klizišta (Izvor: [1])

Pretpostavlja se da je razlog aktivacije klizišta ugrađivanje vodovoda u kolničku konstrukciju ulice Đurini - cijevi se ugrađivane uz sam rub strme padine uz pomoć strojeva čija je masa potencijalno prekoračila nosivost tla te dovela pokos u nestabilno stanje aktiviranjem klizišta. Nakon ugradnje vodovodnih cijevi i izvedbe kolnika, pojavio se zijev između stare ceste i nove asfaltne zakrpe (slika 6). Uz ranije spomenutu narušenu stabilnost zbog preopterećenja padine, oborinska voda imala je negativni utjecaj na cjelokupnu stabilnost prodiranjem u nasip, a procesima sufozije je neadekvatan zemljani materijal nasipa bio topljen i ispiran. Dodatni uzrok aktivacije klizišta može biti i puštanje vode u novopostavljene vodovodne cijevi i njezina kondenzacija na njihovoj površini. Podzemna voda nalazi se ispod promatrane zone klizanja, te ne utječe na stabilnost spomenute prometnice.

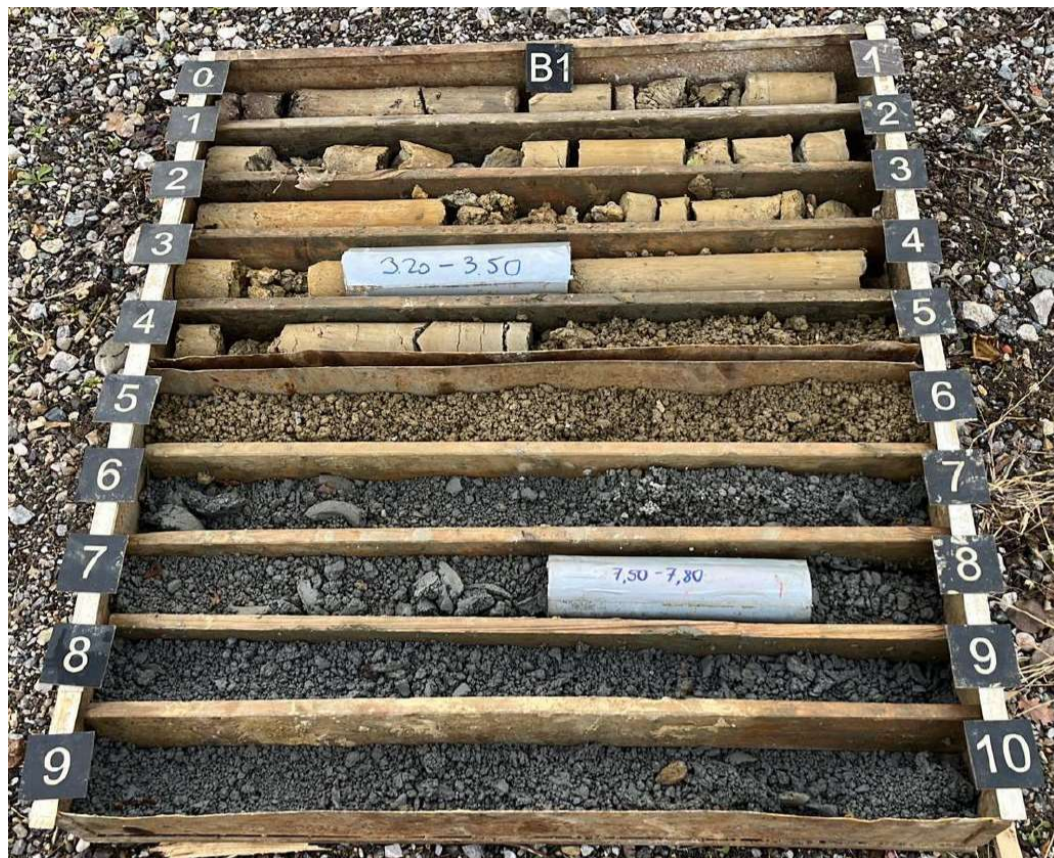
Slika 9 Fotodokumentacija istražne bušotine B1 (Izvor: [1])

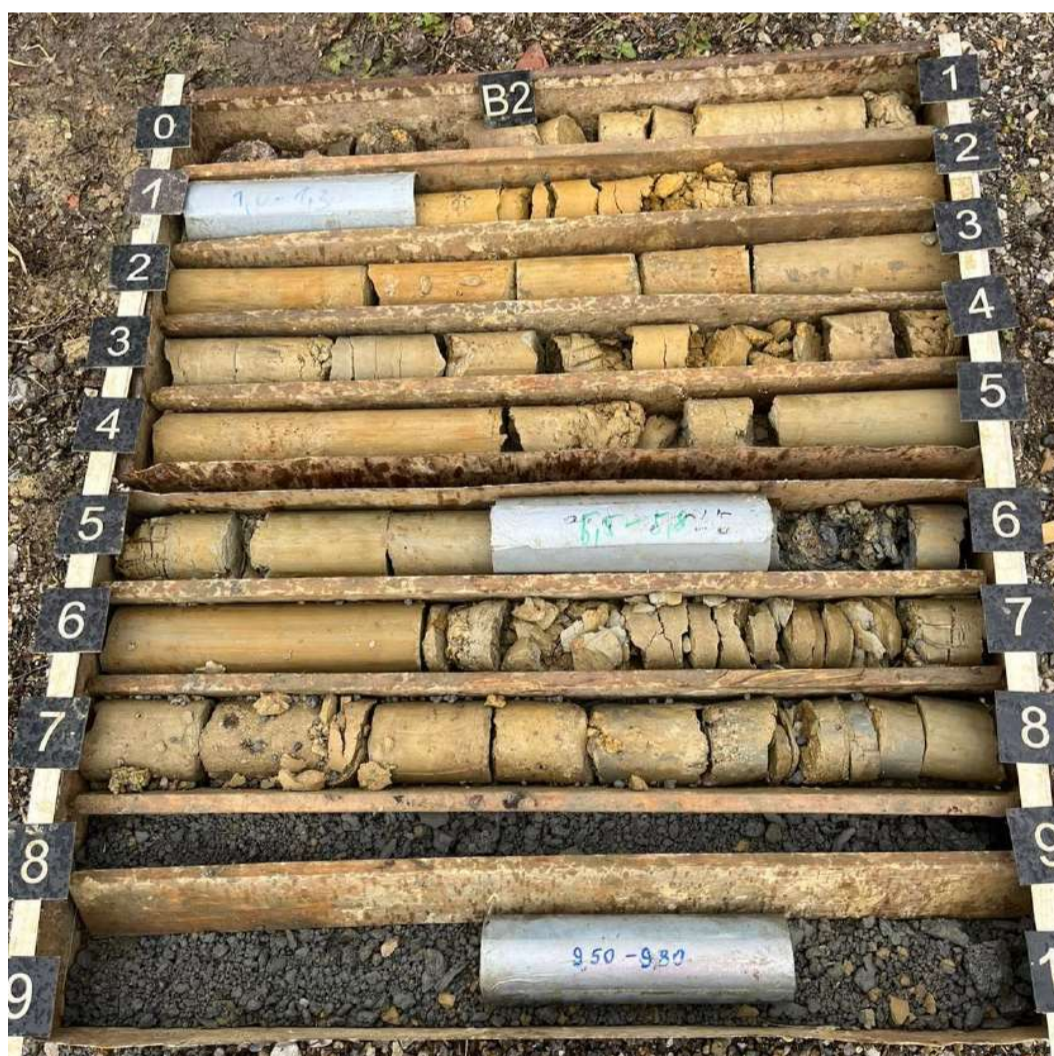
Slika 10 Fotodokumentacija istražne bušotine B2 (Izvor: [1])

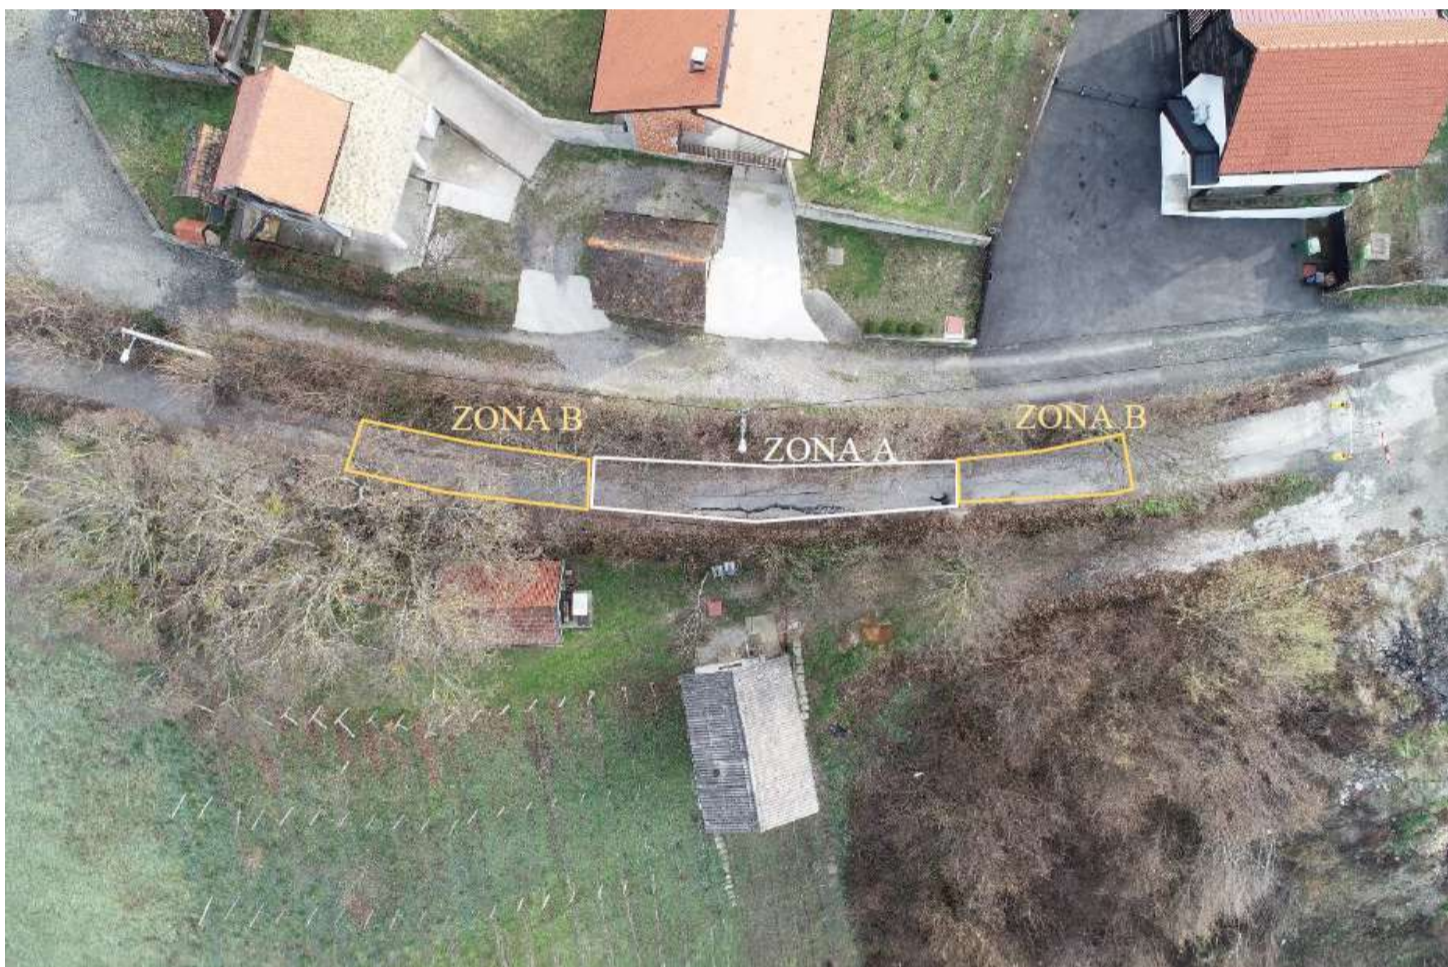
Slika 17 Zone sanacije u ulici Đurini (Izvor: [1])

Kao optimalno rješenje ovog problema odabrana je sanacija klizišta izvedbom pilotne stijene čije su karakteristike opisane u nastavku. Sanacija obuhvaća dvije zone – Zonu A i Zonu B, prikazano slikom 17. Predviđena ukupna duljina pilotne stijene iznosi približno 44 metra.
