**Upravljanje intruzijom soli u poljoprivrednim  
poljima doline rijeke Neretve**

DIPLOMSKI RAD

Zagreb, 2024. godina

**Managing salt intrusion in agricultural fields of  
the Neretva river valley**

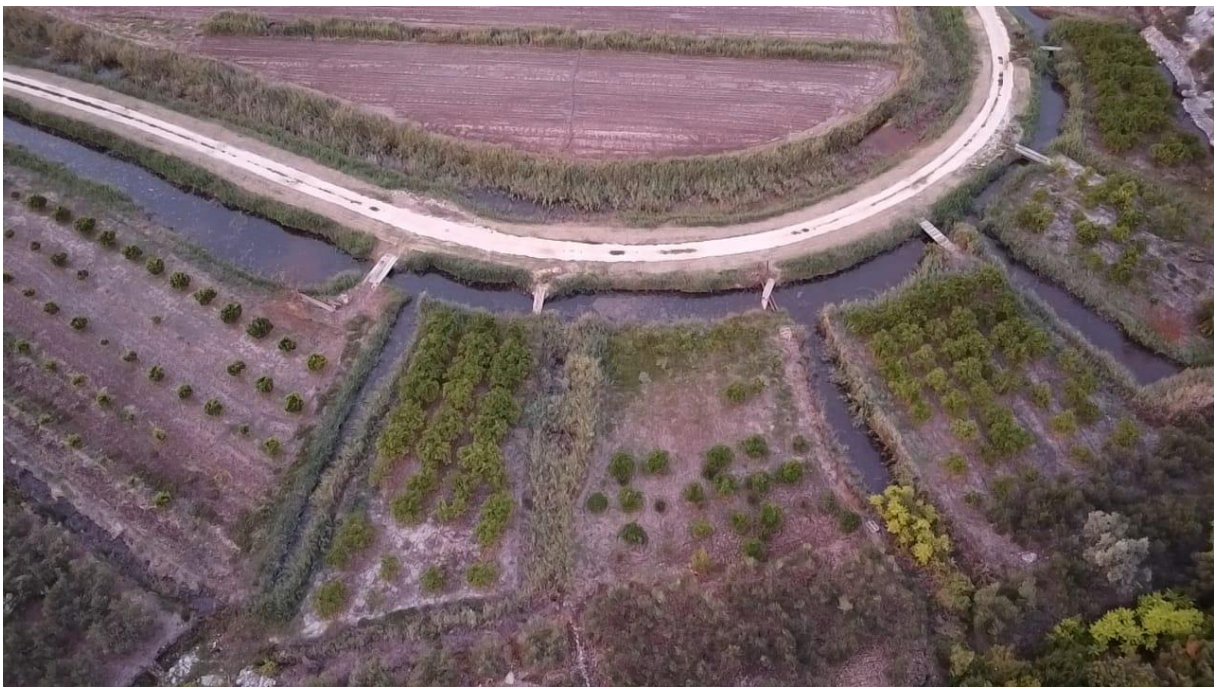
u procesu jendečenja ljudsku radnu snagu zamijenila je mehanizacija koja je odigrala ključnu ulogu u melioraciji velikih močvarnih površina, osobito na području nizvodno od Metkovića. Prvi zapisi o sustavnom melioracijskom uređenju delte Neretve potječu s kraja 17. stoljeća. Od tada su provedeni mnogi hidrotehnički zahvati stvarajući krajolik nalik polderskim područjima u Europi. Ove promjene, zajedno s modernizacijom poljoprivrede i uvođenjem novih kultura, dovele su do brzih društveno-ekonomskih promjena i povećanja životnoga standarda stanovništva.

Slika 1: Primjer jendeka

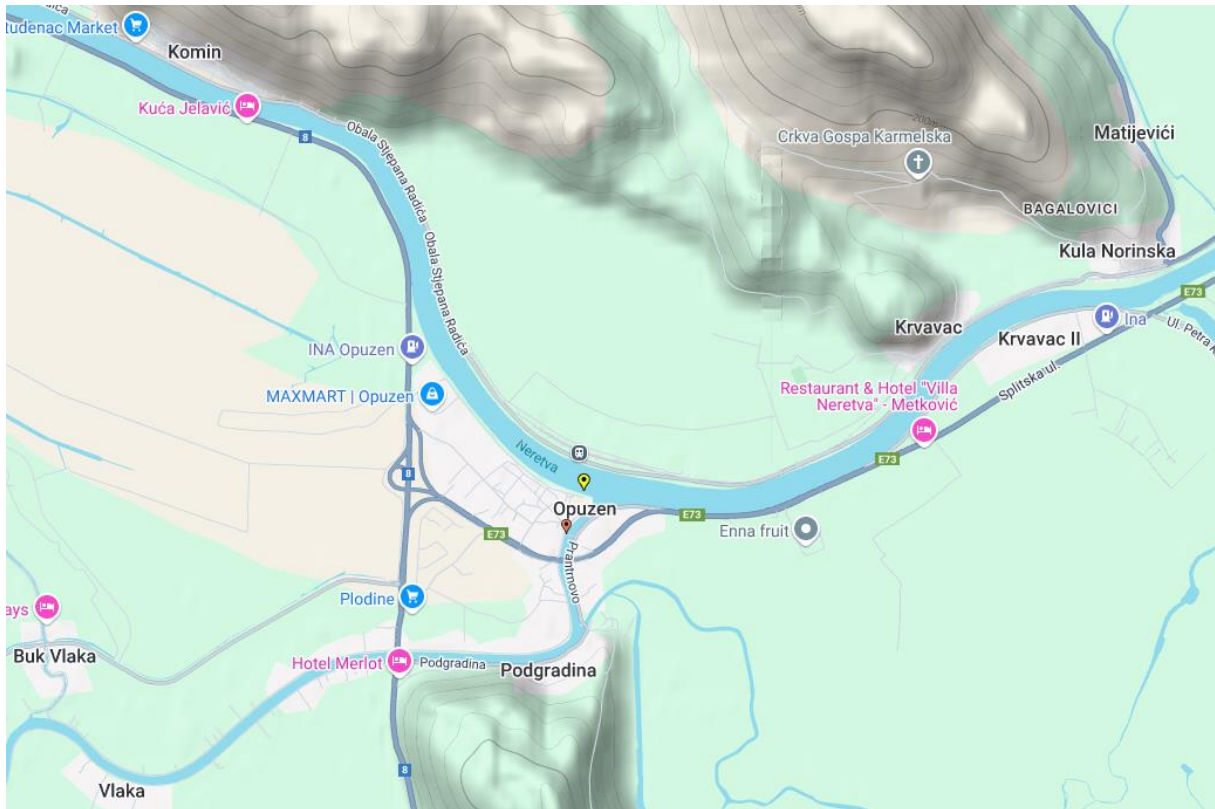
Postaja Opuzen smještena je na strateškoj poziciji u blizini grada Opuzena (slika 5, slika 6) te kontinuirano bilježi podatke o vodostaju što omogućuje pravovremeno praćenje sezonskih i vremenskih fluktuacija, kao i utjecaja plime i oseke. U funkciji je od 1887. iako zabilježena mjerenja postoje od 1936. do danas izuzev 1944. godinu.

Slika 5: Lokacija mjerne postaje Opuzen (žuta oznaka) (Izvor: DHMZ)

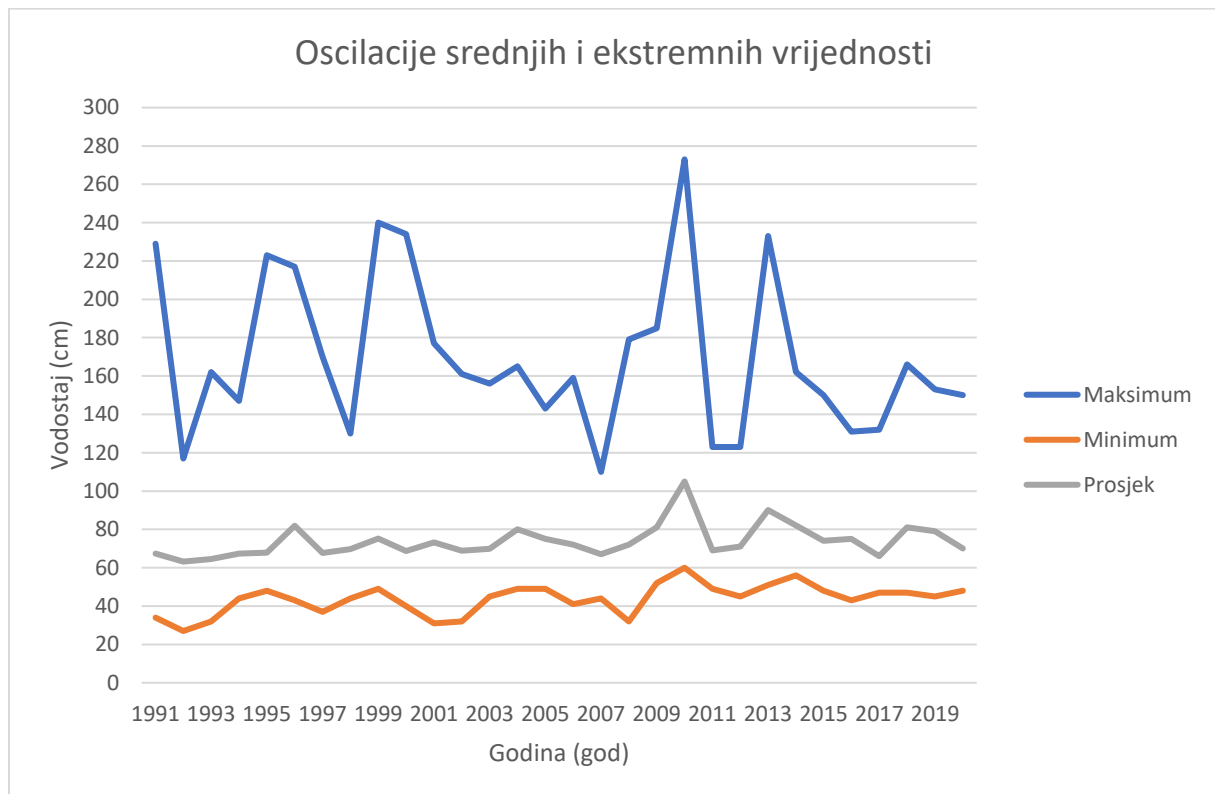
Dalje je prikazan graf (slika 9) koji pokazuje oscilacije ekstremnih vrijednosti - maksimuma u odnosu na srednje vrijednosti i ekstremne vrijednosti - minimuma. Grafički prikaz ukazuje na male oscilacije kod minimuma i srednje vrijednosti koje se kreću unutar prethodno određena četiri razreda (40cm) dok maksimumi znatno variraju od najmanjeg 2007. godine - 110cm do najvećeg ikad zabilježenog 273cm samo par godine kasnije, 2012.

Slika 9: Oscilacije srednjih i ekstremnih vrijednosti zabilježenih na mjernejoj postaji Opuzen u periodu 1991.-2021.

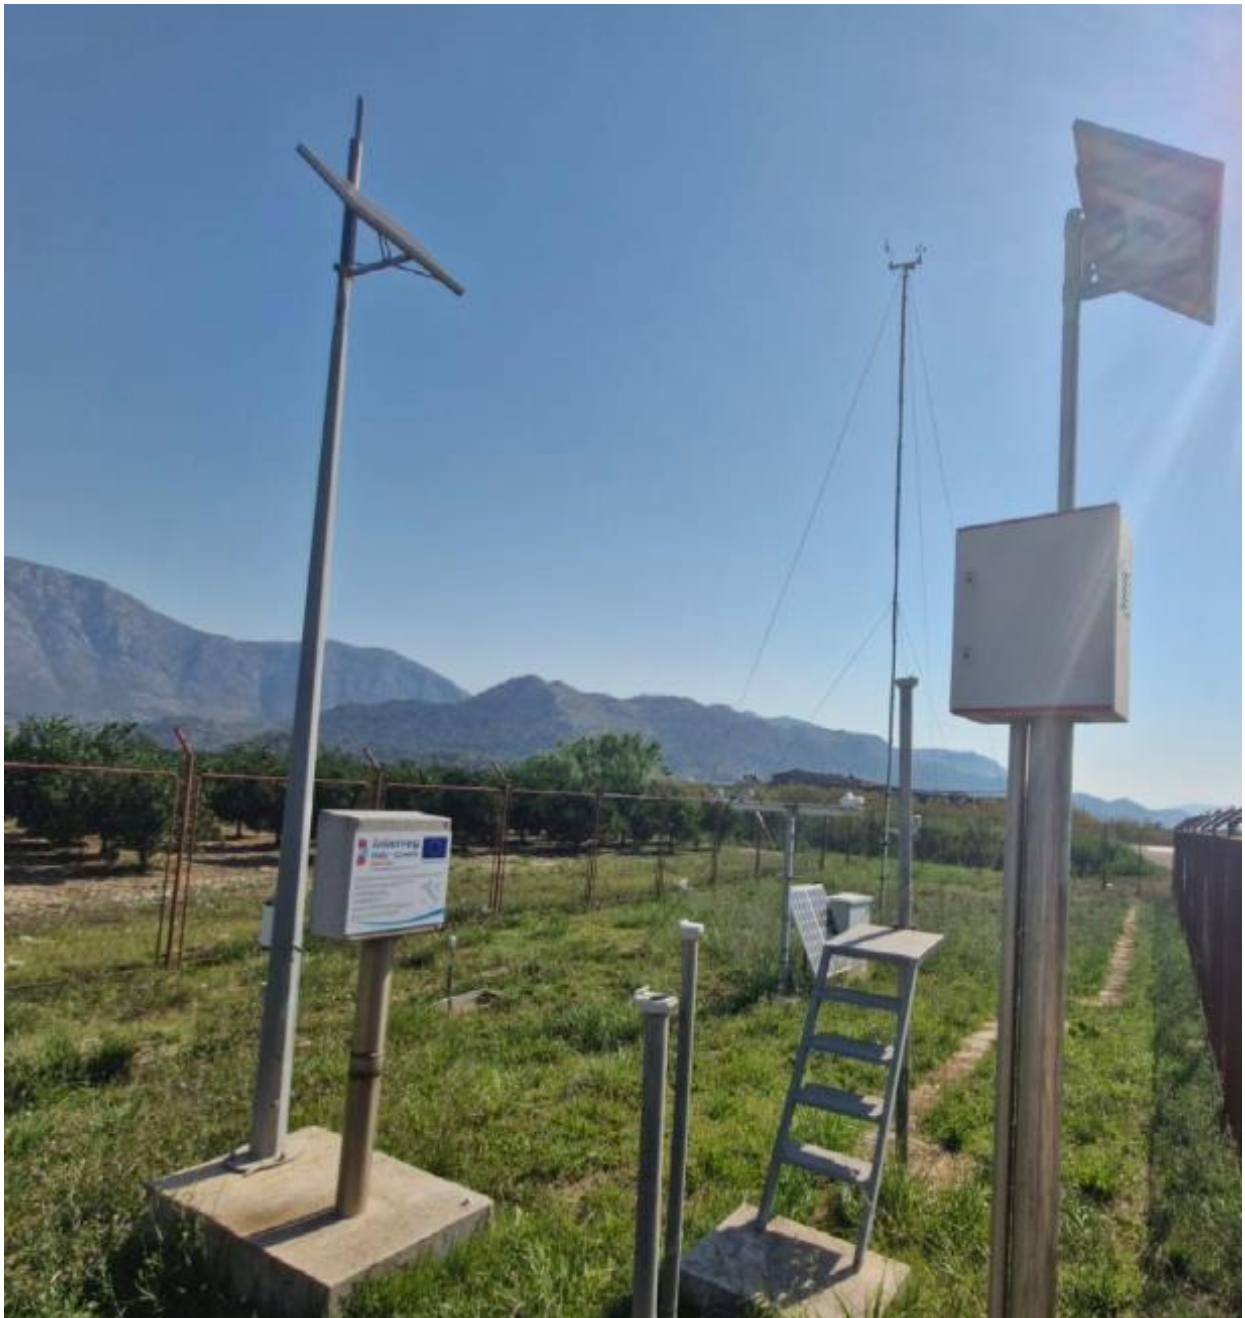
Slika 16: Piezometri P2, D2, automatska meteorološka postaja Jasenska (Izvor: DHMZ)

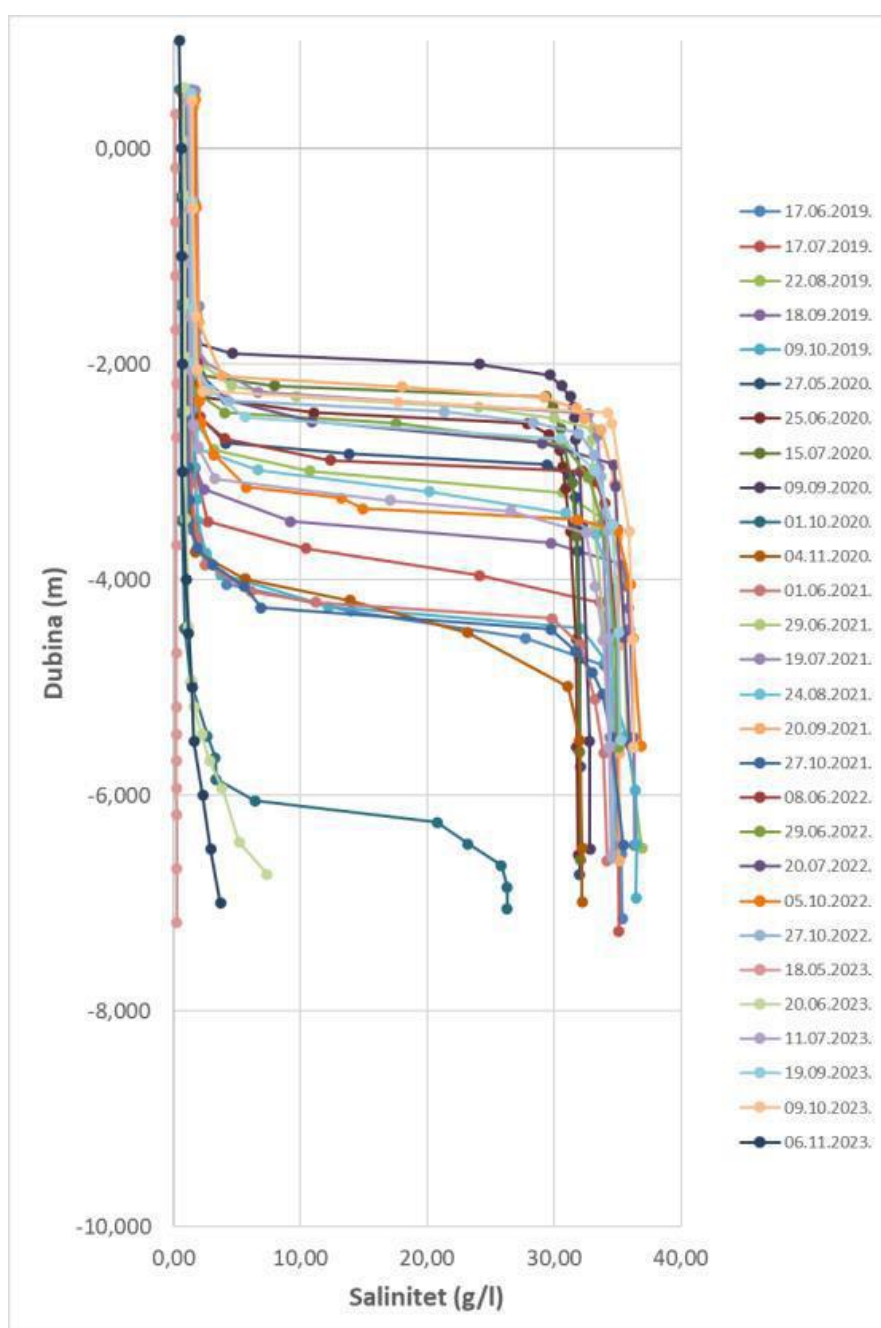
- Prirodni režim protoka rijeke Neretve s kojim Kada protok rijeke raste, slani klin unutar korita rijeke postaje manje izražen.;
- Utjecaj plimnih ciklusa: promjene između plime i oseke, utječu na pomak slanog klina prema moru i njegovu dublju penetraciju uzvodno.

Slika 17: Profili slanosti stupca vode na profilu Neretva-Opuzen 2019.-2023. (Izvor: [8] Mijo Vranješ i suradnici: Monitoring zaslanjivanja vode i tla u donjoj Neretvi, Agronomski fakultet, Zagreb; Fakultet građevinarstva, arhitekture i geodezije, Split, Zagreb 2019. - 2023.)

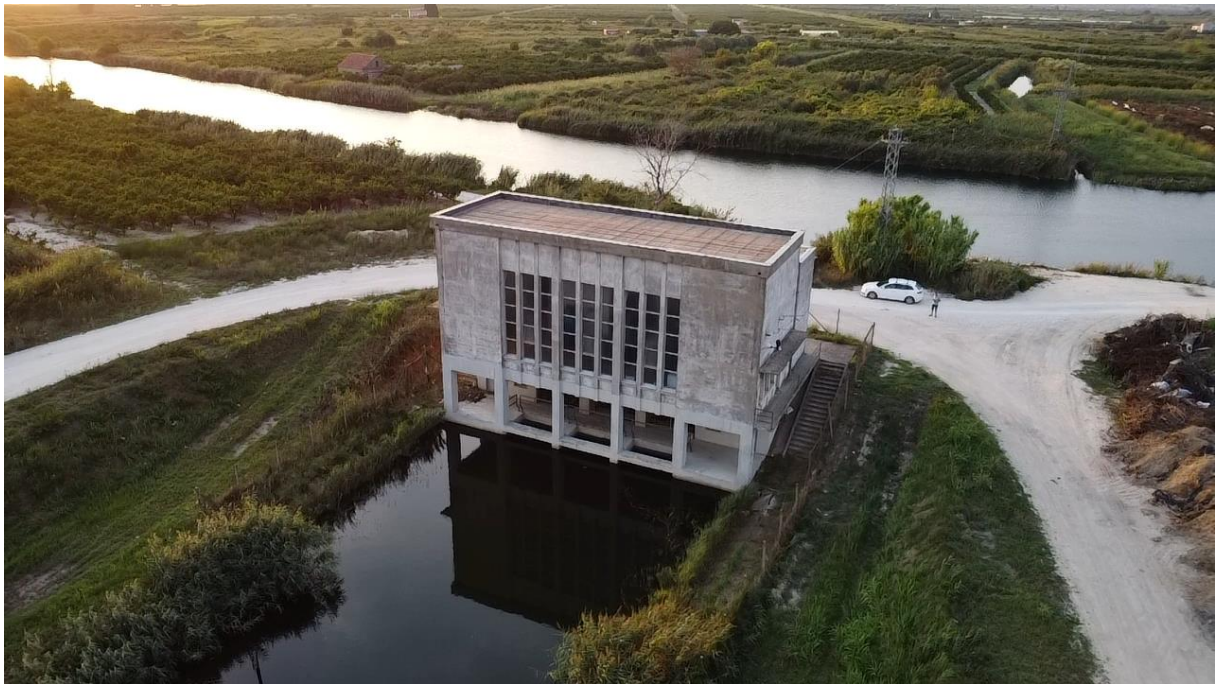
Slika 40: Crpna stanica Prag

Slika 41: Crpna stanica Prag

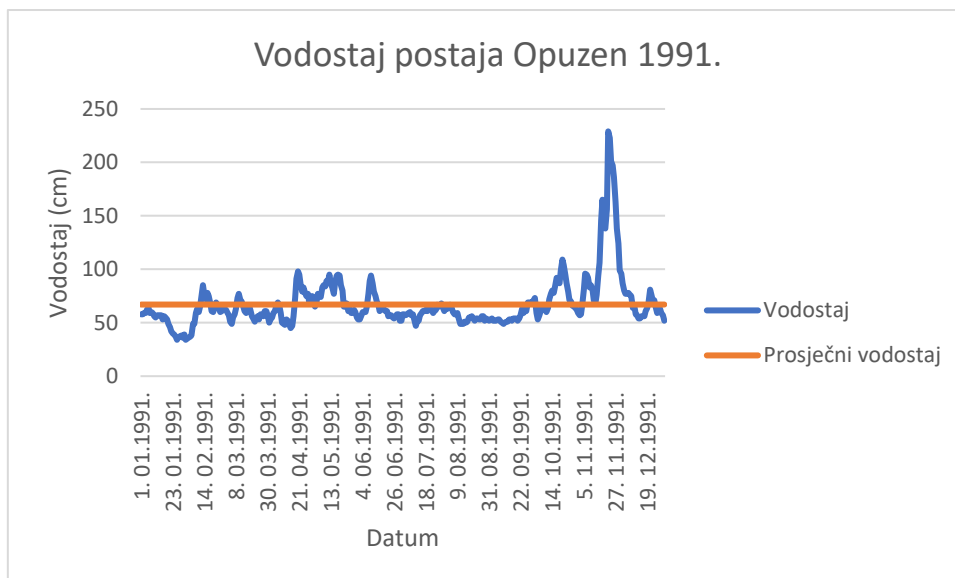
Slika 44: Nivogram Neretve za 1991. godinu

Ekstremi	Veličina (cm)	Datum
Maksimum (cm)	229	22.11.
Minimum (cm)	34	26.01.
Prosjek (cm)	67
