Analiza stanja tramvajskog kolosijeka na temelju mjerenja u tramvajskom vozilu pametnim telefonima

Master's thesis / Diplomski rad

**ANALIZA STANJA TRAMVAJSKOG KOLOSIJEKA NA
TEMELJU MJERENJA U TRAMVAJSKOM VOZILU
PAMETNIM TELEFONIMA**

HR	Analiza stanja tramvajskog kolosijeka na temelju mjerenja u tramvajskom vozilu pametnim telefonima
ENG	Analysis of tramway track condition based on smartphone data acquired in a tram vehicle

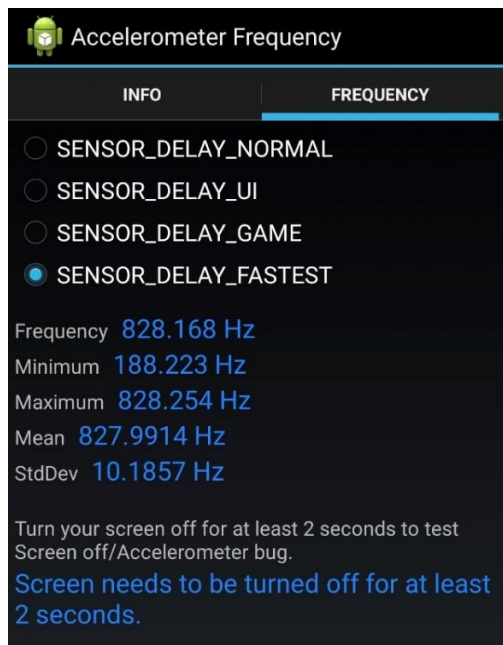
Slika 21. Specifikacije Samsung SM-A528B uređaja

- Samsung SM-A528B, Procesor: 2.4 GHz Octa-Core processor, Frekvencija: 828 Hz

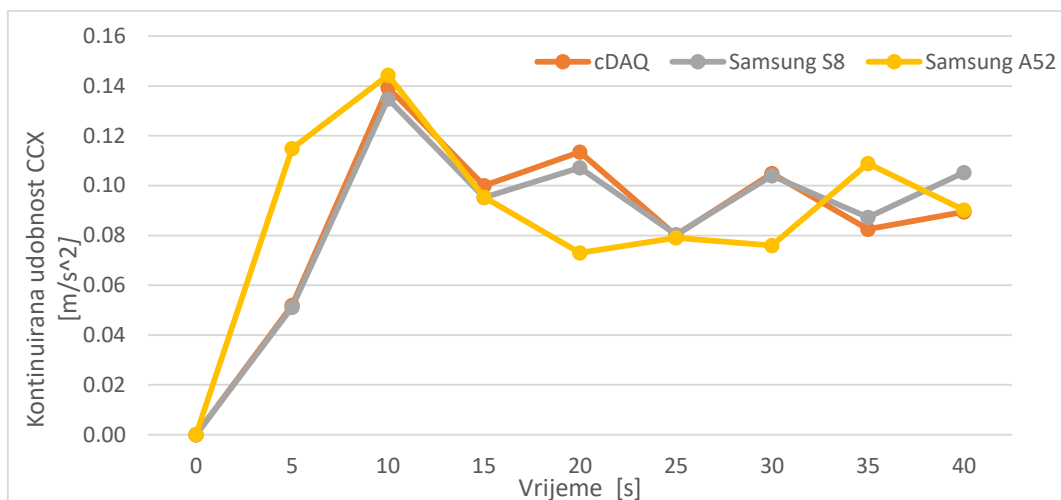
kod Samsung A52 javlja odstupanje od ostalih uređaja na određenim intervalima. U smjeru Z kontinuirana udobnost snimljena Samsung A52 uređajem veća je od druga dva uređaja uz znatno odskakanje.

Slika 31. Gračansko Dolje-Mihaljevac_X

Slika 32. Gračansko Dolje-Mihaljevac_Z

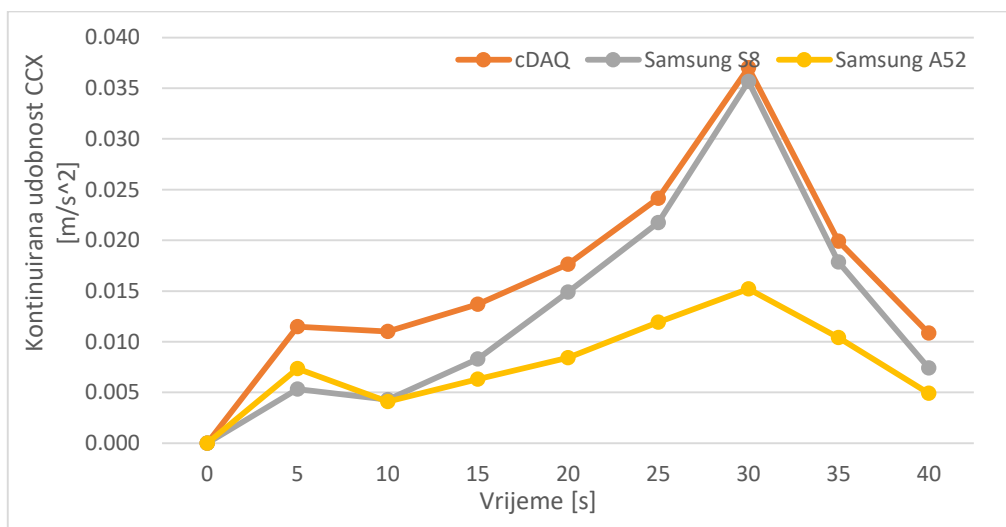
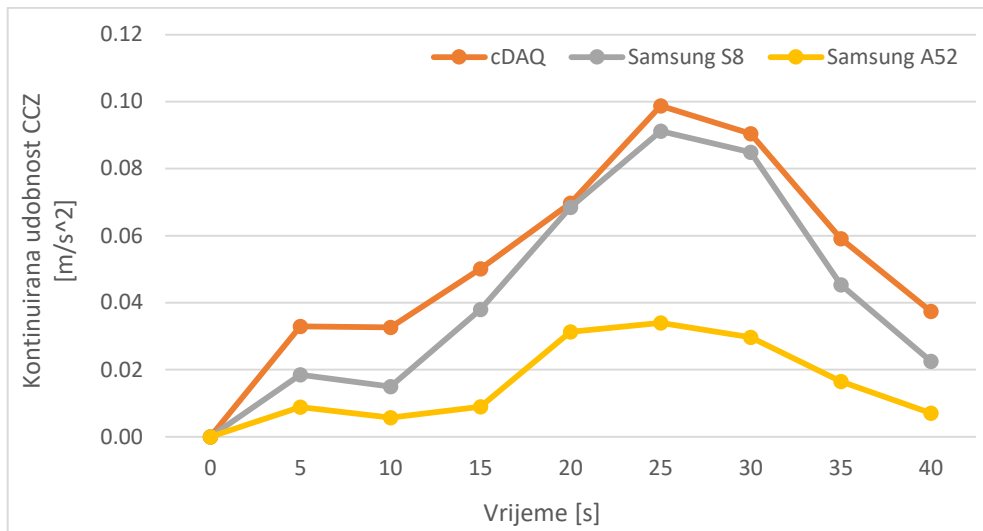
Na ovoj poddionici kolosijeka **slike 33** i **34** prikazuju kontinuiranu udobnost, te je vožnja na odabranom intervalu od 40 s ocijenjena kao „vrlo udobna“ (prema tablici 4.). Radi nedefiniranog skoka frekvencije na početnom petosekundnom intervalu, izvršeno je filtriranje snimljenog signala A52 uređajem u smjeru X (*bandpass*, 5 – 100 Hz) kako bi se taj skok eliminirao. U X smjeru javlja se relativna podudarnost krivulja kontinuirane udobnosti za Samsung S8 i cDAQ uz neznatno odstupanje, dok Samsung A52 ima dosta niže vrijednosti na skoro cijelom vremenskom intervalu za što se kao razlog uzima prethodno filtriranje signala kako bi se eliminirao početni skok. U Z smjeru najmanja razina kontinuirane udobnosti snimljena je uređajem Samsung A52, a najveća akcelerometrom. No i dalje su te razine zadovoljavajuće s obzirom da u oba smjera ne prelaze razinu veću od $0,10 \text{ m/s}^2$.

Slika 33. Gupčeva zvijezda – križanje Branimirove i Držičeve_X

Slika 34. Gupčeva zvijezda – križanje Branimirove i Držičeve_Z

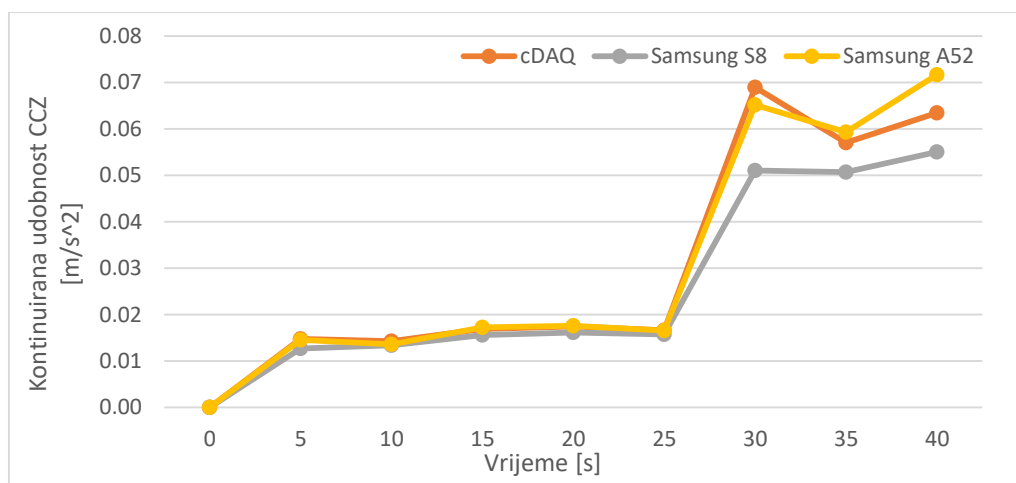
Na ovoj poddionici kolosijeka **slike 35** i **36** prikazuju kontinuiranu udobnost, te je vožnja na odabranom intervalu od 40 s ocijenjena kao „vrlo udobna“ (prema tablici 4.). Javlja se relativna podudarnost razina kontinuirane udobnosti snimljena u oba smjera sa sva tri uređaja, osim u X smjeru gdje su najveće razine kontinuirane udobnosti izmjerene akcelerometrom dok su razine snimljene mobilnim uređajima nešto niže, te u Z smjeru na intervalu od 25 do 40 s gdje je udobnost mjerena Samsung S8 uređajem manja od ostala dva korištena uređaja. Radi nedefiniranog skoka frekvencije na početnom petosekundnom intervalu, izvršeno je filtriranje snimljenog signala A52 uređajem u smjeru X (*bandpass*, 5 – 100 Hz) kako bi se taj skok eliminirao.

Slika 35. Križanje Branimirove i Držičeve – okretište Zapruđe_X

Slika 36. Križanje Branimirove i Držičeve – okretište Zapruđe_Z

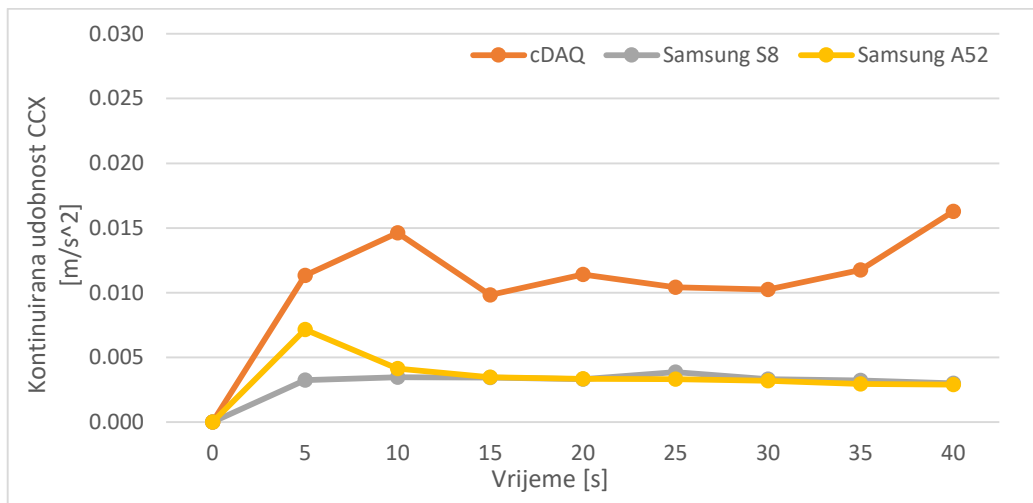
uređajem u smjeru X (*bandpass*, 5 – 100 Hz) zbog nedefiniranog skoka frekvencije na početnom petosekundom intervalu.

Slika 37. Okretište Zapruđe - Križanje Branimirove i Držićeve_X

Slika 38. Okretište Zapruđe - Križanje Branimirove i Držićeve_Z
