# Procjena oštećenja građevina nakon potresa - postupak provođenja pregleda zgrada

*Source / Izvornik:* **Građevinar, 2021, 72, 1089 - 1115**

## Procjena oštećenja građevina nakon potresa - postupak provođenja pregleda zgrada

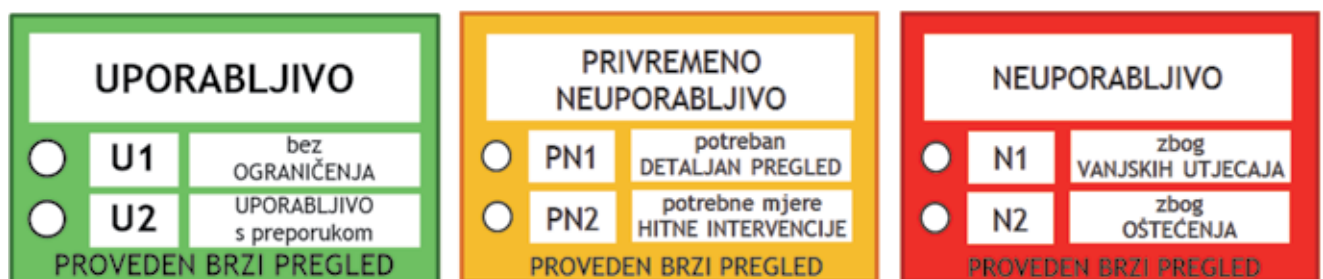
Slika 4. Oznake kategorije upotrebljivosti građevina

**N2: Neuporabljivo – zbog oštećenja**

Zgrada ima velika oštećenja u nosivom sustavu, postoje urušavanja nosivih i nenosivih elemenata. Preporuka je da se ne ulazi i boravi u zgradi. To nužno ne znači da se zgrada mora rušiti - takve odluke se donose u sljedećim fazama.

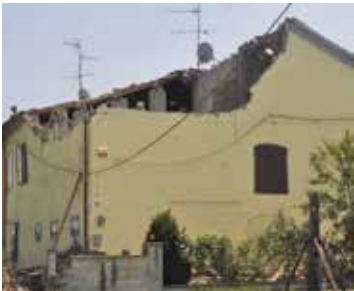
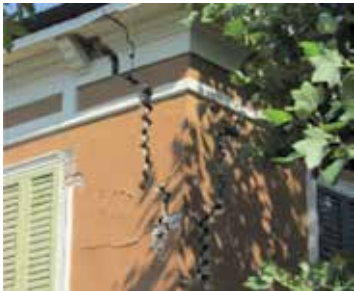
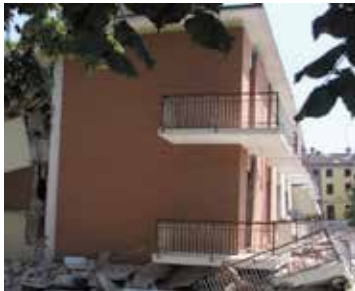
Djelomični slom krovišta i gornjega kata	Slom kuta ispod krovišta	Slom mekoga kata
IV-V

San'Antonio Mercadello, Modena 2012. [8]	Centò, Emilia 2012. [2]	Finale Emilia, Modena 2012. [10]
	Otkazivanje luka	Djelomični slom gornjih katova	Slom stupa
IV-V

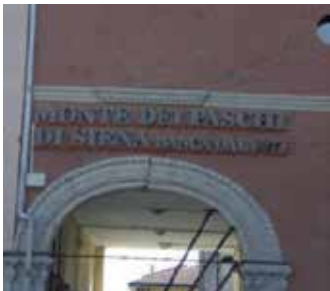
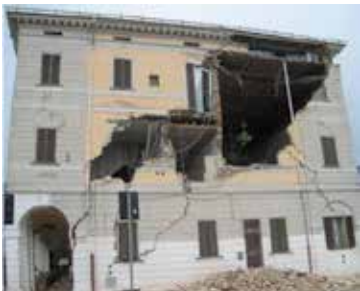
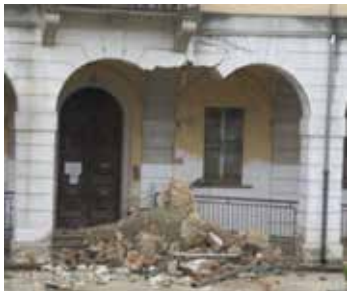
Mirabello, Ferrara 2012. [8]	Sant'Agostino, Ferrara 2012. [11]	Sant'Agostino, Ferrara 2012. [11]

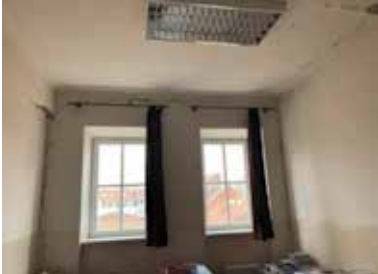
<p>I-II: vertikalne pukotine uzduž spoja dva ortogonalna zida (tip 6)</p>	<p>I-II: dijagonalne pukotine u veznim gredama (tip 2)</p>	<p>I-II: vertikalne i dijagonalne pukotine u zidovima</p>

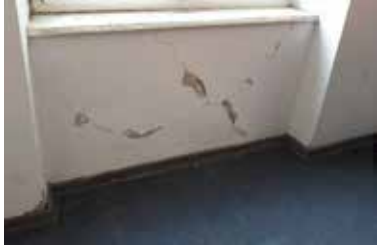
<p>I-II: dijagonalne pukotine u nadvojima (tip 2)</p>	<p>I-II: vertikalne pukotine uzduž spoja dva ortogonalna zida (tip 6) i horizontalne pukotine na spoju stropa i zida</p>	<p>I-II: dijagonalne pukotine u parapetima (tip 2)</p>

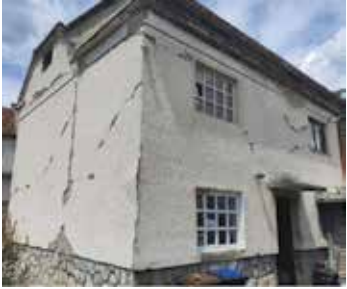
<p>II: oštećenje luka u tjemenu</p>	<p>II-III: široka pukotina s odvajanjem</p>	<p>II-III: dugačke vertikalne (tip 1) i dijagonalne (tip 3) pukotine; gotovo horizontalne pukotine (tip 11) u razini potkrovlja</p>

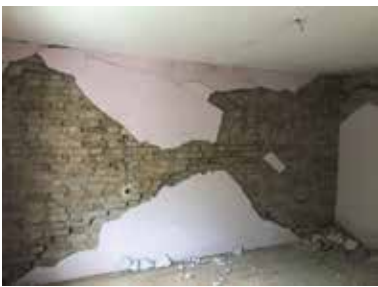
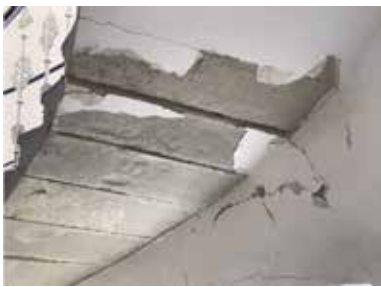
III: dijagonalna pukotina зида (tip 3)	III: značajno oštećenje konzolnog stubišta	III: ozbiljne vertikalne pukotine (tip 7), Inicijalno odvajanje fasade

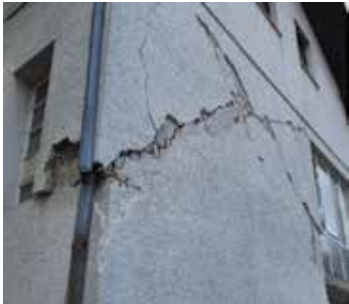
III-IV: dugačka dijagonalna pukotina (tip 3) bez dislokacije	III-IV: vrlo ozbiljne i rasprostranjene dijagonalne pukotine (tip 3), inicijalno odvajanje zidova	III-IV: dijagonalna pukotina зида (tip 3)

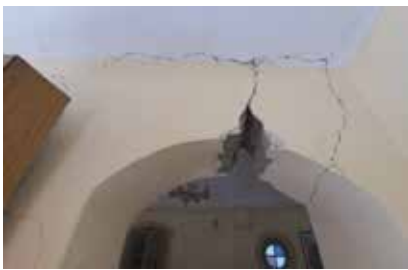
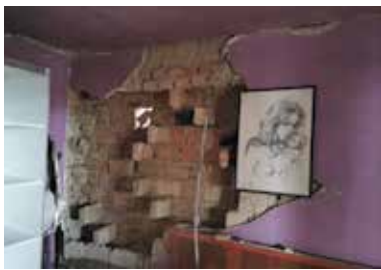
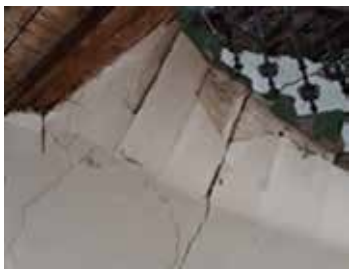
III-IV: ozbiljna oštećenja nadvoja, mogućnost rušenja	IV: djelomično urušavanje višeslojnoga зида zbog većega odvajanja unutarnjega sloja (tip 12)	IV: vrlo ozbiljna oštećenja stubišta (konzolno stubište)

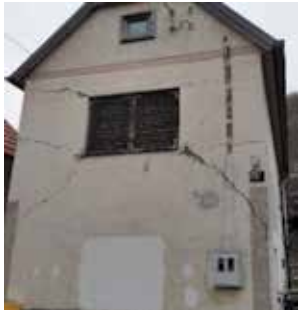
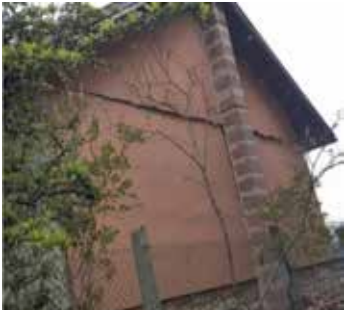
<p>IV: dijagonalne pukotine duž cijelog zida uz dislokaciju zida (tip 3)</p>	<p>IV: široka horizontalna pukotina u razini stropa (tip 11) i otklon zida izvan ravnine</p>	<p>IV-V: parcijalno otkazivanje ziđa i krova</p>

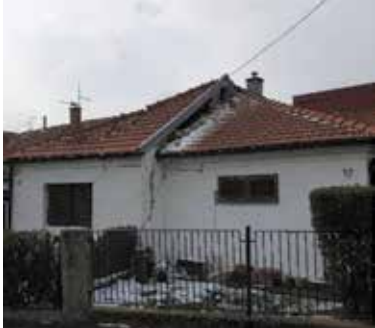
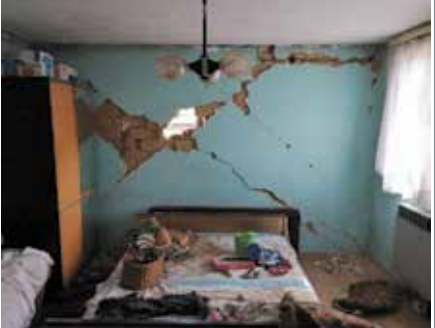
<p>IV-V: parcijalno otkazivanje zida na mjestu nepravilnosti u tlocrtu i visini</p>	<p>IV-V: parcijalno otkazivanje ziđa</p>	<p>IV-V: dijagonalne pukotine na zidu</p>

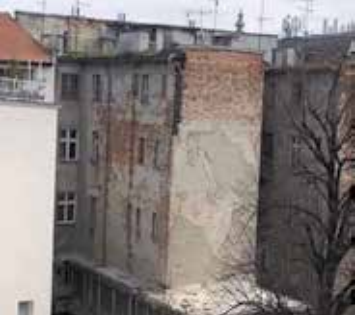
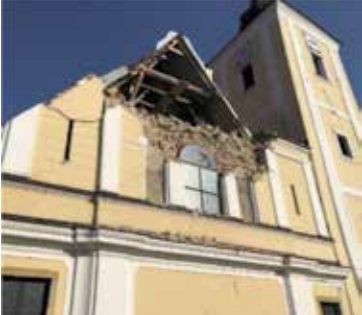
<p>IV-V: odvajanje zabatnog zida i njegovo naginjanje</p>	<p>IV-V: Rušenje dijela zabatnog zida i otklon ostatka zida</p>	<p>IV-V: otkazivanje nadvoja i dijela krovne konstrukcije</p>

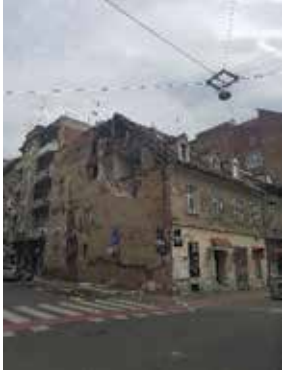
<p>IV-V: rušenje dijela zabatnog zida i otklon ostatka zida</p>

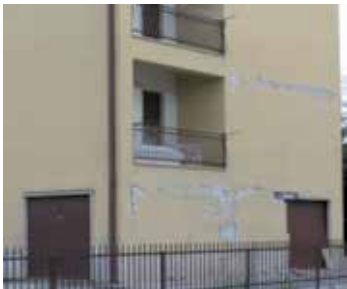
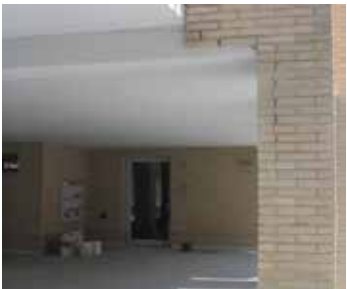
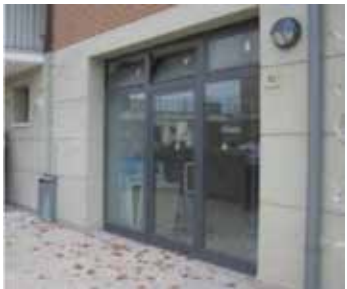
-	<b>Oštećenje žbuke ispunškoga žiđa</b>	<b>Pukotine u fasadnoj opeci</b>	<b>Oštećenje žbuke zidova</b>

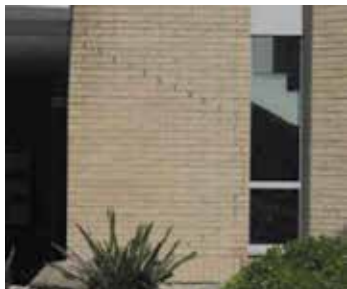
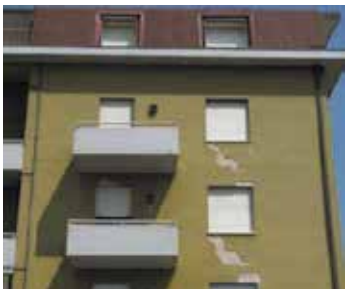
L'Aquila, Abruzzo 2009. [13]	Mirandola, Modena 2012. [8]	Cavezzo, Modena 2012. [8]
-	<b>Pukotine u fasadnoj opeci</b>	<b>Oštećenje žbuke između otvora</b>	<b>Naglašena dilatacija</b>
