Utjecaj opreme za smirivanje prometa na razine buke u okolišu

Prethodno priopćenje

Impact of vertical traffic calming devices on environmental noise

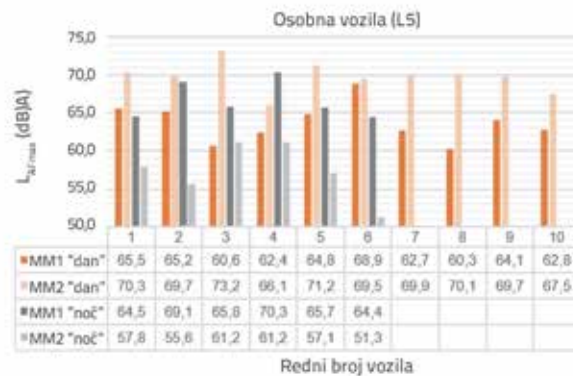
Na dijagramu slike 16. prikazani su rezultati mjerenja buke pojedinačnih vozila (L_{AFmax}) na lokaciji L5, u presjeku u kojem se nalazila poprečna gumena umjetna izbočina (MM1) te u presjeku koji se nalazio 50 m nakon nje (MM2). Prilikom mjerenja buke na toj lokaciji uočeno je da su sva vozila prelazeći

Slika 16. Rezultati mjerenja buke pojedinačnih vozila na lokaciji L5

preko te umjetne izbočine u periodu "dan" značajno smanjivala brzinu vožnje, što je rezultiralo manjim razinama buke od onih na dijelu bez opreme za smirivanje prometa. U razdoblju "noć" dogodilo se suprotno. Sva su vozila preko te izbočine prelazila velikom brzinom (većinom taksi vozila) čime su u tom presjeku generirala veće razine buke nego u promatranom presjeku bez opreme za smirivanje prometa.

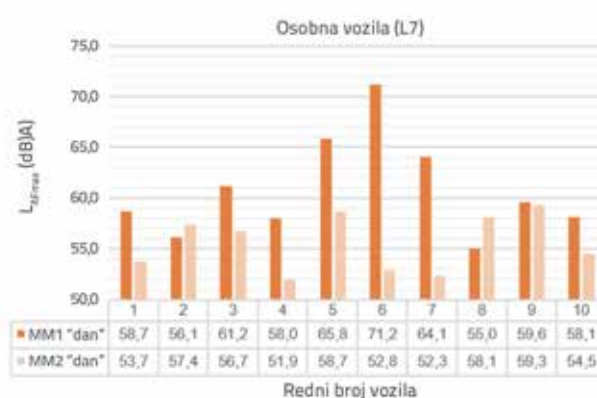
Slika 18. Rezultati mjerenja buke pojedinačnih vozila na lokaciji L7

Na dijagramu slike 18. prikazani su rezultati mjerenja buke pojedinačnih vozila (L_{AFmax}) na lokaciji L7, u presjeku u kojem se nalazila uža poprečna betonska umjetna izbočina (MM1) te u presjeku koji se nalazio 50 m ispred nje (MM2). Prilikom mjerenja uočeno je da većina vozila prelazeći preko takve umjetne izbočine nije značajno smanjila brzinu vožnje, što je zbog velike buke (udar) rezultiralo većim razinama buke od onih na dijelu

bez opreme za smirivanje prometa. Iznimke su bila osobna vozila br. 2 i 8, koja su prilikom prelaska preko umjetne izbočine znatno usporila i time u tom presjeku generirala manje razine buke nego u promatranom presjeku bez opreme za smirivanje prometa.
