# Utjecaj opreme za smirivanje prometa na razine buke u okolišu

Source / Izvornik: **Građevinar, 2021, 72, 1131 - 1143**

## Impact of vertical traffic calming devices on environmental noise

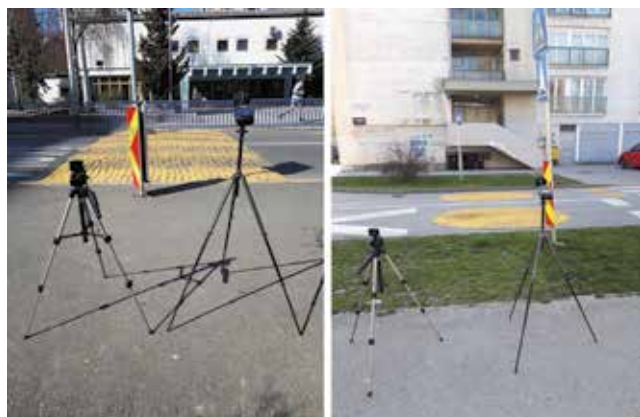
Kako bi se ispitao utjecaj opreme za smirivanje prometa na vrijednost razina buke od cestovnog prometa, zvučkomjeri su postavljeni na sljedeći način (slika 4.):

- jedan zvučkomjer se nalazio u presjeku u kojem se nalazila umjetna izbočina ili uzdignuta ploha (mjerno mjesto MM1)
- drugi zvučkomjer se nalazio u presjeku koji se nalazio 50 m prije ili 50 m nakon umjetne izbočine ili uzdignute plohe (mjerno mjesto MM2).

Istovremeno s mjerenjem razina buke provedeno je i snimanje prometa, i to primjenom dviju GoPro kamera postavljenih uz zvučkomjere u području mjernih mjesta MM1 i MM2 (slika 4.). Vrijeme prolaska pojedinog vozila kroz promatrane poprečne presjeke bilježeno je ručno na papiru, a svako je vozilo pri tome svrstano u jednu od sljedeće četiri skupine: osobni automobili, kombi vozila, laka teretna vozila, autobusi.

Slika 4. Zvučkomjeri i kamere u presjecima u kojima se nalazila oprema za smirivanje prometa

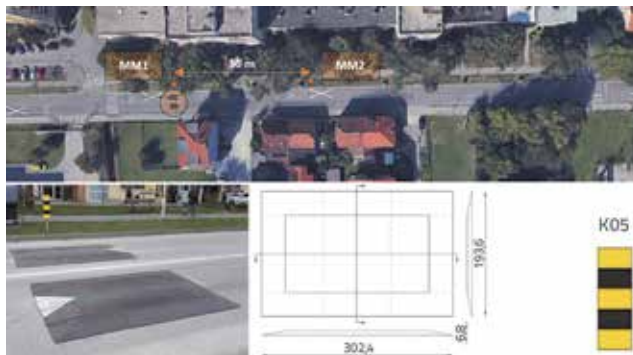
gumene uzdignute plohe dimenzija 302,4 cm x 193,6 cm x 6,8 cm označene pločom (u obliku valjka) K05 (slika 5.). Na tom dijelu prometovali su osobni automobili, kombiji i laka teretna vozila te gradski autobusi. Ograničenje brzine vožnje u toj ulici iznosi 40 km/h.

Slika 5. Promatrani dio u Ulici Dragutina Golika i trapezne gumene uzdignute plohe [41]

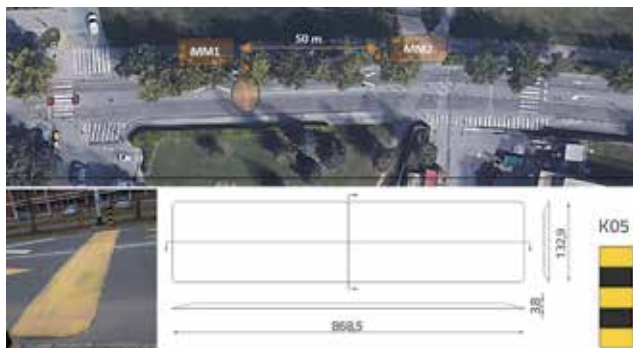
U Jablanskoj ulici istraživanje je provedeno na dijelu između Jablanske ulice Odvojak 1 i Rudeške ulice, gdje se nalazi poprečna betonska umjetna izbočina dimenzija 868,5 cm x 132,9 cm x 3,8 cm označena pločom (u obliku valjka) K05 (slika 6.). Tim dijelom prometovali su osobni automobili, kombiji i laka teretna vozila. Ograničenje brzine vožnje u ovoj ulici iznosi 40 km/h.

Slika 6. Promatrani dio u Jablanskoj ulici i poprečna betonska umjetna izbočina [41]

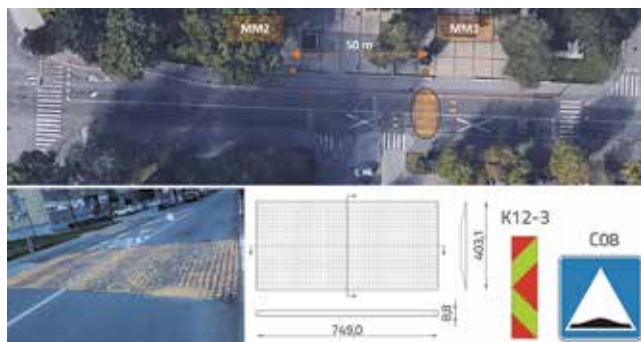
U Ulici Srednjaci istraživanje je provedeno na dijeli između Ulice Majstora Radovana i Horvačanske ceste, gdje se nalazi poprečna kockasta umjetna izbočina dimenzija 749,0 cm x 403,1 cm x 8,8 cm označena pločom K12-3 i prometnim znakom C08 (slika 8.). Tim dijelom prometovali su osobni automobili, a ograničenje brzine vožnje iznosi 40 km/h.

Slika 8. Promatrani dio u Ulici Srednjaci i poprečna kockasta umjetna izbočina [41]

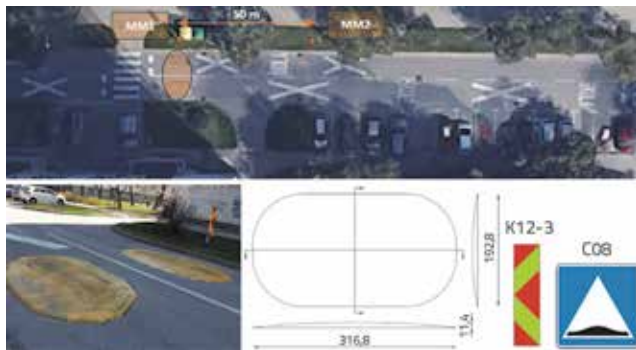
U Nalješkovićevoj ulici istraživanje je provedeno na dijelu između Ulice Pile IV. i Zlatarićevog prilaza, gdje se nalaze zaobljene elipsaste betonske umjetne izbočine dimenzija 316,8 cm x 192,8 cm x 11,4 cm označene pločom K12-3 i prometnim znakom C08 (slika 10.). Tim dijelom prometovali su osobni automobili, a ograničenje brzine vožnje iznosi 40 km/h.

Slika 10. Promatrani dio u Nalješkovićevoj ulici i zaobljene elipsaste betonske umjetne izbočine [41]

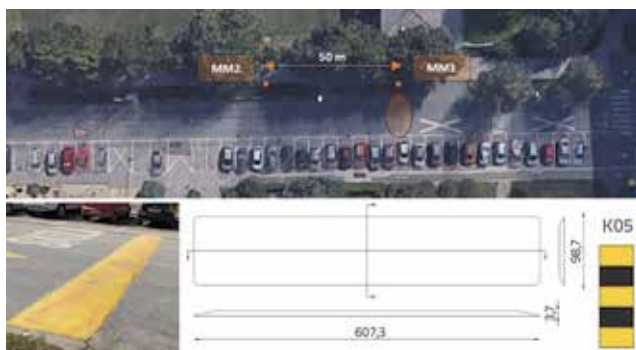
U Ulici Pile IV. istraživanje je provedeno na dijelu između Ulice Cvijete Zuzorić i Nalješkovićeve ulice, gdje se nalazi uska poprečna betonska umjetna izbočina dimenzija 607,3 cm x 98,7 cm x 3,7 cm označena pločom (u obliku valjka) K05 (slika 11.). Na tom dijelu prometovali su osobni automobili, a ograničenje brzine vožnje iznosi 40 km/h.

Slika 11. Promatrani dio u Ulici Pile IV. i uska poprečna betonska umjetna izbočina [41]

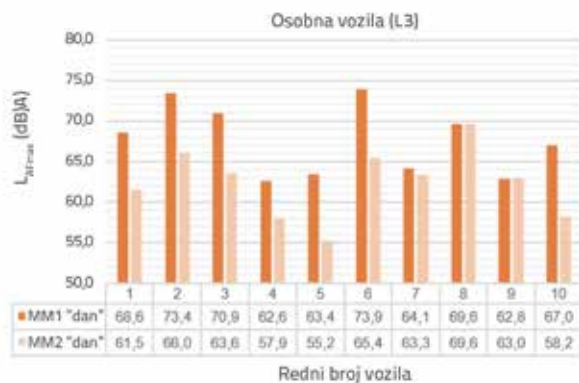
Na dijagramu slike 14. prikazani su rezultati mjerenja buke pojedinačnih vozila ( $L_{AFmax}$ ) na lokaciji L3, u presjeku u kojem se nalazila zaobljena elipsasta gumena umjetna izbočina (MM1) te u presjeku koji se nalazio 50 m nakon nje (MM2). Iz priloženog se može vidjeti da na toj umjetnoj izbočini niti jedno vozilo kad je prelazilo preko nje nije značajno smanjilo brzinu vožnje, čime je na tome mjestu proizvelo veće razine buke nego u promatranom presjeku bez opreme za smirivanje prometa.

Slika 14. Rezultati mjerenja buke pojedinačnih vozila na lokaciji L3
