Primjena 2D digitalne analize slike za mjerenje pomaka i širina pukotina na AB elementima

Source / Izvornik: **Građevinar, 2018, 70, 771 - 781**

Application of 2D digital image correlation for displacement and crack width measurement on RC elements

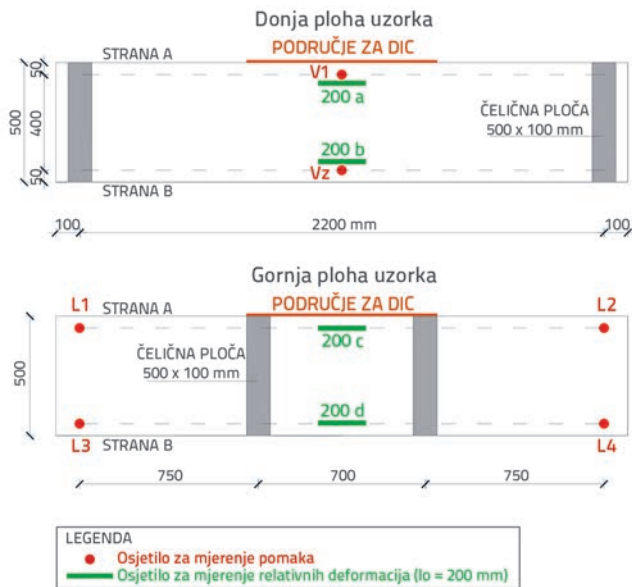
Slika 6. Mjerna mjesta

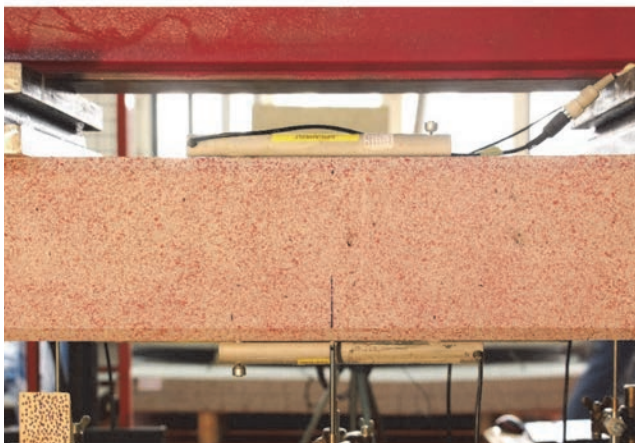
Uzorci su ispitani savijanjem u četiri točke s razmakom oslonaca od 220 cm. Ploče su bile kontinuirano oslonjene po svojoj širini na zglobne oslonce od čeličnih valjaka promjera 40 mm. Opterećenje je nanošeno na uzorak preko dvije čelične ploče dimenzija 50 cm x 10 cm x 3 cm. Prije početka ispitivanja posebno se pazilo o centriranju svakog uzorka na oslonce i simetričnom položaju sklopa za nonošenje opterećenja. Postavke ispitivanja prikazane su na slici 5. Opterećenje je nanošeno pomoću hidrauličnog dinamičkog ispitnog stroja Zwick/Roell kapaciteta 600 kN, kontrolom pomaka s brzinom od 3 mm/min i to u koracima od 25 kN s rasterećenjima. Opterećenje je mjereno dozom za mjerenje sile koja se nalazi na samom stroju. Vertikalni pomaci mjereni su pomoću LVDT osjetila proizvođača HBM, tipa WA100 mm i WA10 mm. Pomaci su mjereni s donje strane uzorka na sredini raspona duž dvije osi (V1 i V2) i s gornje strane uzorka nad osloncima (L1-L4), kako bi se kontrolirao ukupni pomak i slijeganje cijelog sustava. Relativne deformacije mjerene su na tlačnoj i vlačnoj strani uzorka LVDT osjetilima postavljenim na mjerne bazi od 200 mm u sredini raspona. Mjerna mjesta na pločama prikazana su na slici 6. Ispitivanja su provedena na sobnoj temperaturi, a starost uzorka bila je otprilike tri mjeseca. Paralelno s konvencionalnim sustavom za mjerenje pomaka i deformacija provodilo se i mjerenje pomoću 2D digitalne analize slike. Jedna bočna strana uzorka (strana A) pripremljena je za mjerenje na način da se laganim prskanjem boje iz spreja na površinu nanio nasumični točkasti uzorak, slika 7.

Slika 7. Uzorak pripremljen za digitalnu analizu slike

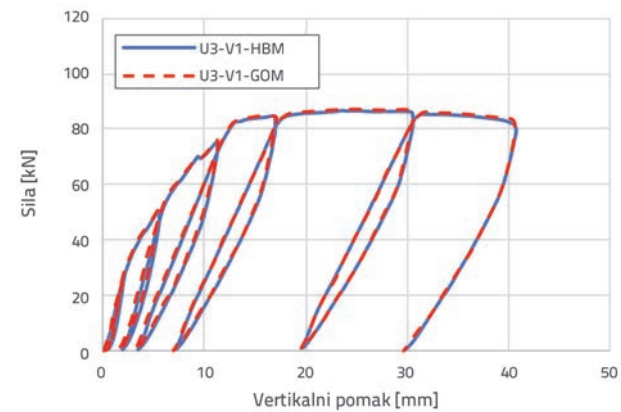
Na slikama 9. do 14. prikazana je usporedba rezultata mjerenja vertikalnog pomaka u sredini raspona prema dvije metode za sva tri uzorka (slika 9. i 10. za uzorak U1, slike 11. i 12. za uzorak U2 i slike 13. i 14. za uzorak U3). Rezultati su prikazani u obliku dijagrama pomak u vremenu te sila-pomak. Može se uočiti da za sva tri uzorka DIC metoda pokazuje iznimno dobro poklapanje s konvencionalnom

Slika 13. Usporedba mjerena vertikalnog pomaka u vremenu za uzorak U3

Slika 14. Usporedba dijagrama sila-pomak za uzorak U3

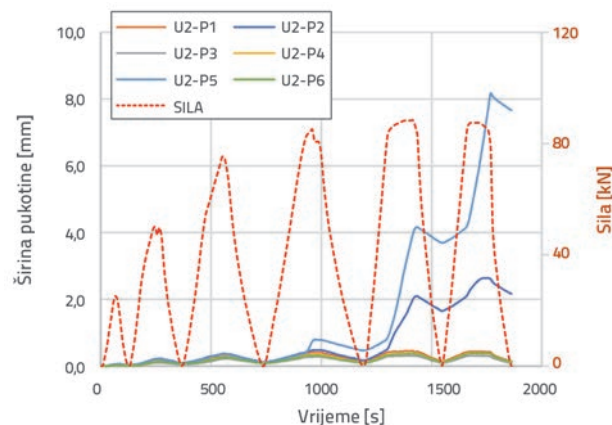
Slika 19. Širine odabranih pukotina u vremenu za uzorak U1 (DIC metoda)

Slika 21. Širine odabranih pukotina u vremenu za uzorak U2 (DIC metoda)

Slika 23. Širine odabranih pukotina u vremenu za uzorak U3 (DIC metoda)

odstupanje u rezultatima. Ovi rezultati odnose se na ukupnu širinu pukotina koja se otvorila na toj mjernoj bazi, tj. radi se o ukupnoj širini nekoliko nastalih pukotina u toj zoni. Pri širini pukotina od oko 0,8 mm dolazi do odljepljivanja LVDT osjetila pa je daljnje mjerenje nakon te vrijednosti nastavljeno pomoću DIC metode. Širine šest najvećih pukotina na pojedinom uzorku i njihovo širenje u vremenu prikazani su na slikama 19, 21 i 23. Može se uočiti da se na uzorku U1 otvaralo više pukotina manjih širina, a na uzorku U2 i U3 otvorile su se dvije, tj. jedna dominantna pukotina. Razlog je tomu manja količina armature kod uzoraka U2 i U3, vidi sliku 4.
