# Ispitivanje mehaničkih svojstava gradiva zidanih građevina

## Ispitivanje mehaničkih svojstava gradiva zidanih građevina

## Analysis of mechanical properties of materials used in masonry buildings

Autori: Mr. sc. **Joško Krolo**, dipl. ing. građ.; dr. sc. **Mladenko Rak**, dipl. ing. građ., Sveučilište u Zagrebu, Građevinski fakultet, Zagreb, Kačićeva 26

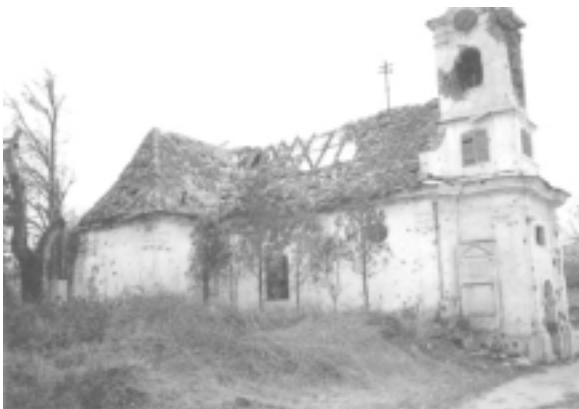
Slika 1. U domovinskom ratu oštećena kapela Sv. Roka u Vukovaru

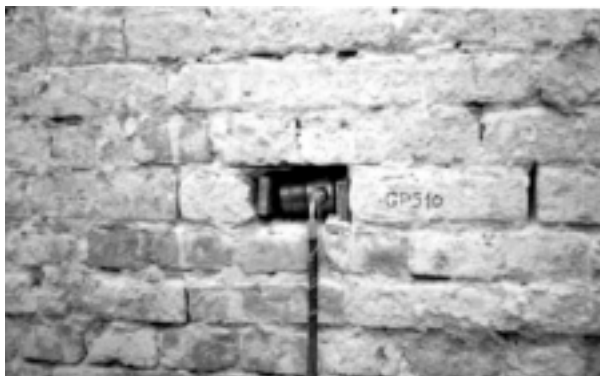
Slika 3. Način ispitivanja posmične čvrstoće morta zida od opeke

Način ispitivanja posmične čvrstoće morta prikazan je na slikama 2. a. i 3.

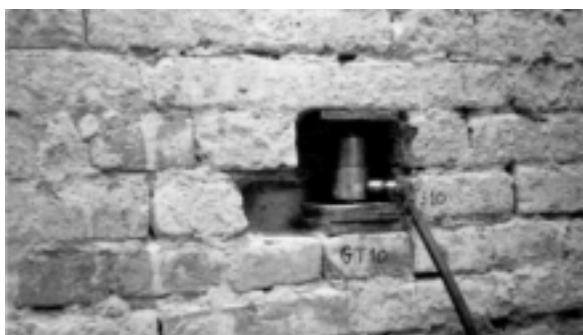
Tlačna čvrstoća morta ( $\sigma_{mp}$ ) određuje se na istom mjestu s tim da se otvor za prešu povisi. Sila se nanosi na polovini jedne opeke, a tlačna čvrstoća se dobije na temelju registrirane vertikalne sile ( $V_u$ ) u trenutku dosizanja tlačne čvrstoće morta i odgovarajuće površine ( $A_v$ ) na koju se prenosi tlak (slike 2. b i 4.).

Slika 4. Način ispitivanja tlačne čvrstoće morta zida od opeke

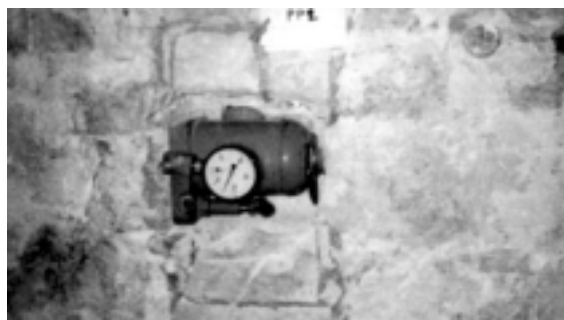
Slika 5. Način ispitivanja posmične čvrstoće morta zida od lamena

Sličan način ispitivanja posmične čvrstoće morta primijenjen je i kod zidova zidanih od kamena. Na slici 5. prikazan je primjer tog ispitivanja.

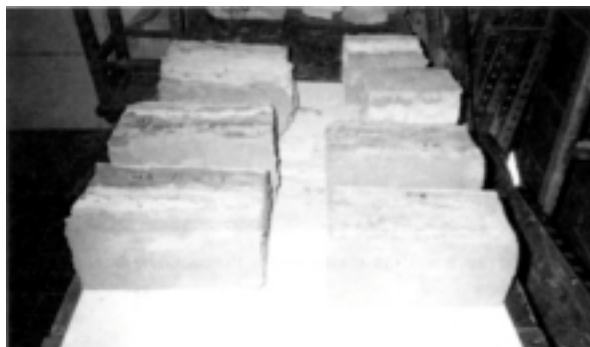
Tlačna čvrstoća opeke dobije se ispitivanjem triju uzoraka sastavljenih od po dvije opeke uzete iz nosivog zida dotične građevine. Cementni mort se spravlja od cementa i pijeska granulacije 0 do 1 mm u omjeru 1:1 i vode. Debljina cementnog morta je najviše 5 mm.

Slika 7. Uzorci pripremljeni za ispitivanje tlačne čvrstoće opeke

Uzorci pripremljeni za ispitivanje prikazani su na slici 7.
