*Degree Grantor / Ustanova koja je dodijelila akademski / stručni stupanj:* **University of Zagreb, Faculty of Civil Engineering / Sveučilište u Zagrebu, Građevinski fakultet**

**Istraživanje mogućnosti energetske obnove  
zgrade u kulturno-povijesnoj cjelini grada**

DIPLOMSKI RAD

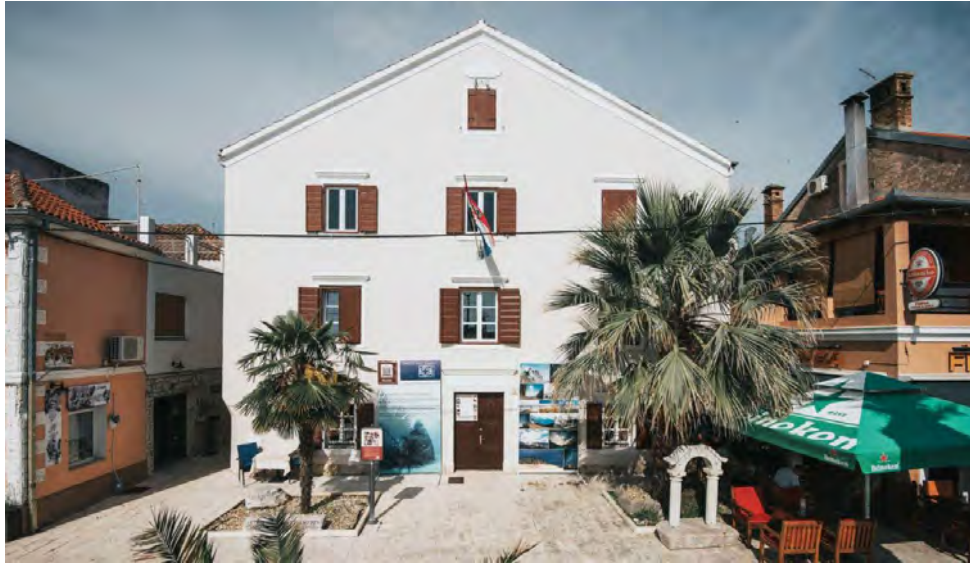
Slika 10. Zavičajni muzej Biograd na Moru [28]

Predmetna zgrada je nestambena zgrada izgrađena u 19. stoljeću za potrebe Kotarskog suda. Nakon II. svjetskog rata, koristili su ju Mjesna zajednica, Pučko učilište i knjižnica. 1977. godine postaje muzejsko vlasništvo i prostor za muzejsku djelatnost. 2022. godine postaje vlasništvo Grada Biograda na Moru.

Maksimalna tlocrtna površina građevine iznosi 307 m<sup>2</sup>, a maksimalna visina objekta od najniže kote obrađenog terena uz sam objekt do gornjeg ruba i krovnog vijenca iznosi 9,08 m. U prizemlju je hodnik kojim je prostor podijeljen na dva dijela. S jedne strane tri prostorije međusobno povezane formiraju jednu cjelinu, a s druge strane su dvije izložbene prostorije između kojih je smještena glavna vertikalna komunikacija – dvokrako stubište. Na kraju ulaznog hodnika smješteno je otvoreno dvorište – lapidarij. Prvi kat je tlocrtno otvorenijeg plana u odnosu na prvi. Na drugom katu su izložbene prostorije i muzejska administracija dok je u potkrovlju arhiva, odnosno skladište muzejske građe. Građevina ima dvostrešno drveno krovište. Nije hidroizolirana i ima veliki problem s vlagom.

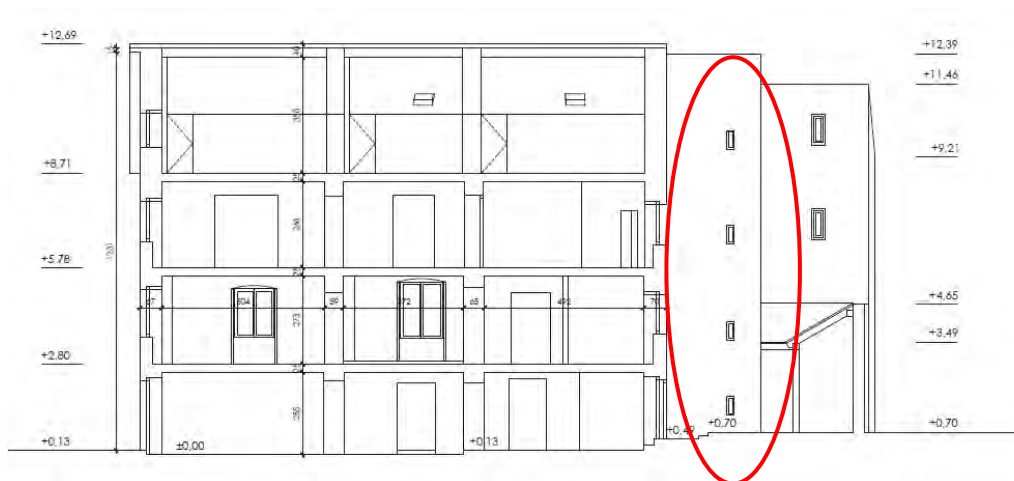
Slika 15. Prozori muzeja bez zasjenjenja

Sva stolarija na zgradi je drvena, uključujući vanjsku i unutarnju stolariju. Prozori su jednostruki, stakla su debljine 4 mm, a okviri prozora 5 mm, bez brtvljenja što povećava infiltraciju vanjskog zraka. Gotovo svi prozori na zgradi imaju zasjenjenje s vanjske strane u obliku škura, osim malih prozora na jugoistočnoj strani koji se nalaze na nadograđenom dijelu muzeja (Slika 15). Sva vrata na zgradi su neprozirna.

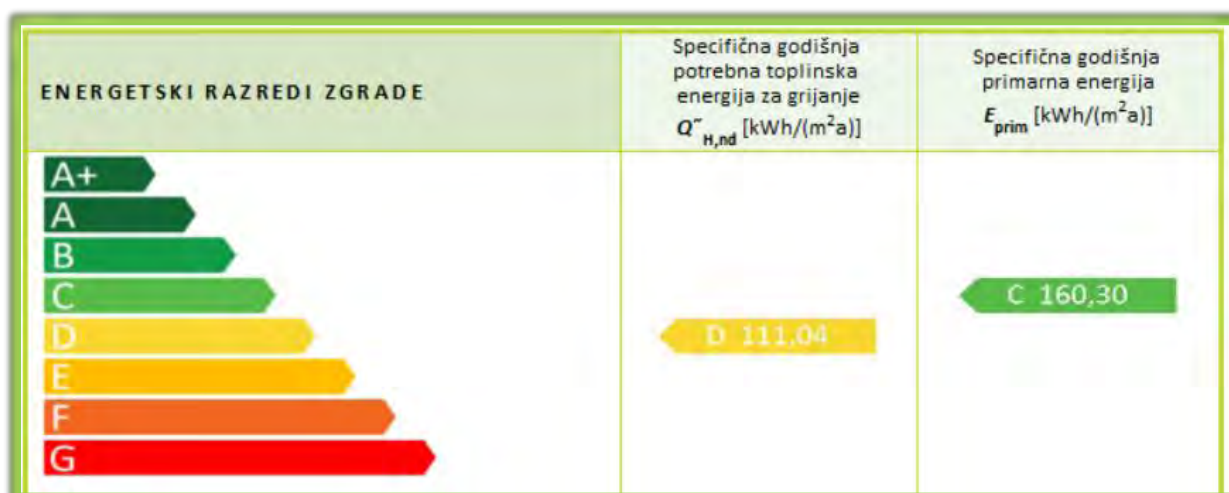
Slika 29. Isječak iz energetskeg certifikata (postojeće stanje)

Na temelju dijagrama sa Slika 28 može se zaključiti da predmetna zgrada ne ispunjava zahtjeve iz Tehničkog propisa u pogledu specifične godišnje potrebne energije za grijanje i specifične godišnje primarne energije. S druge strane, zahtjevi za specifičnu godišnju potrebnu energiju za hlađenje su zadovoljeni. Isječak iz dobivenog energetskeg certifikata u nastavku pokazuje da je zgrada svrstana u energetski razred D za specifičnu godišnju potrebnu energiju za grijanje, dok je za specifičnu primarnu energiju klasificirana u energetski razred C što ukazuje na potrebu za poboljšanjima u energetskeg efikasnosti kako bi se postigli bolji rezultati i usklađenost s propisima.

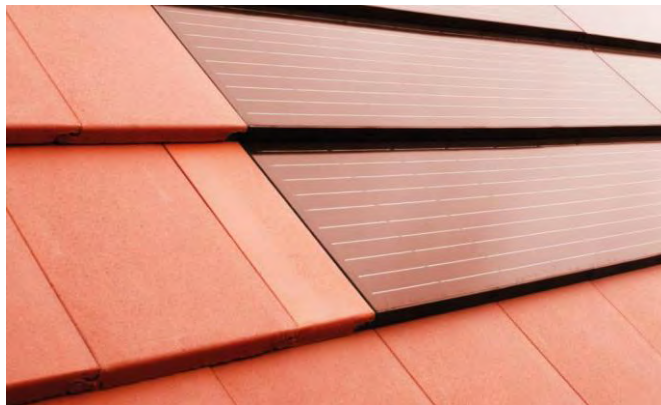
Slika 32. Crvene solarne krovne pločice [37]

građevinskih materijala. Crvene solarne pločice su solarni paneli dizajnirani da izgledaju poput tradicionalnih građevinskih pločica, ali s integriranim fotonaponskim ćelijama. Koriste crvenu boju kao dio dizajna, a proizvode električnu energiju. Obično se proizvode od materijala poput stakla ili keramike s crvenim pigmentom ili premazom.

Kao i kod svih solarnih panela, učinkovitost crvenih solarnih pločica ovisi o kvaliteti fotonaponskih ćelija i njihovoj sposobnosti da pretvore sunčevu svjetlost u električnu energiju. Crvena boja može utjecati na količinu sunčeve svjetlosti koju pločica može apsorbirati. [37]

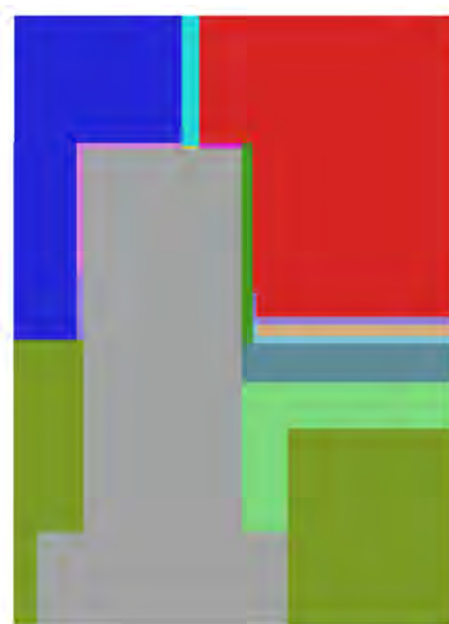
Slika 60. Grafički prikaz slojeva i rubnih uvjeta za detalj V1 u CRORAL-u

Detalj V1 predstavlja vertikalni spoj podne ploče na tlu i parapeta od nosivog kamenog zida.

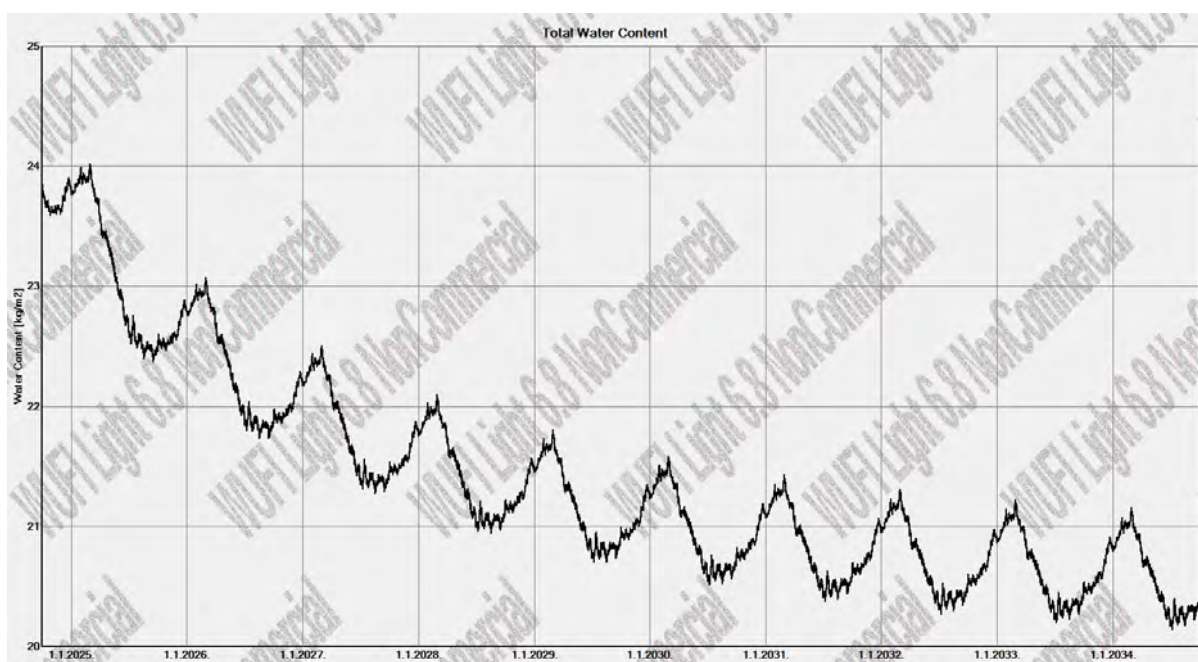
Slika 86. Ukupan sadržaj vlage u vanjskom zidu na sjeverozapadu tijekom 10-godišnjeg razdoblja
