STABILIZACIJA KLIZIŠTA U ULCI ĐURINI U ZAGREBU

DIPLOMSKI RAD

***LANDSLIDE STABILIZATION IN ĐURINI STREET IN
ZAGREB***

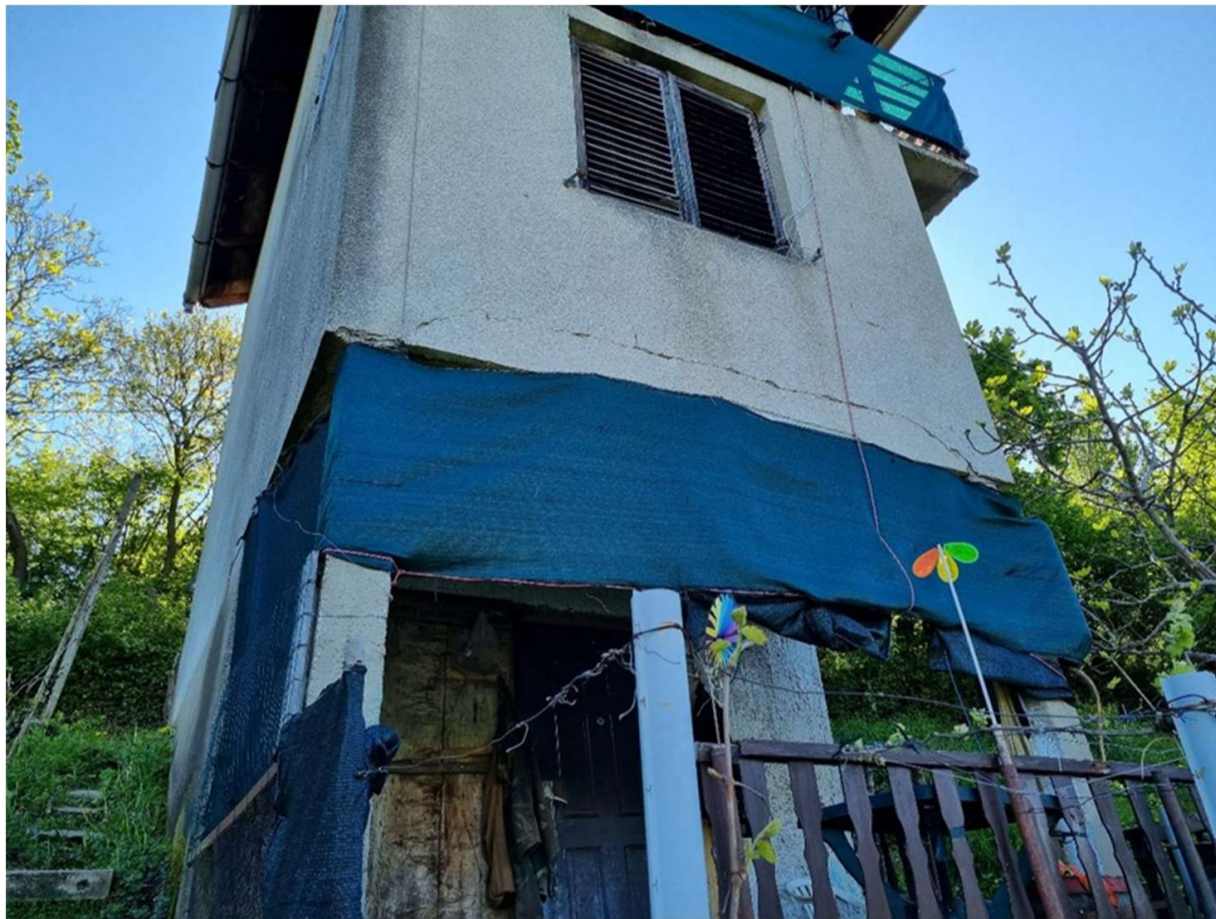
Slika 5 Vidljive pukotine na objektu ispod novonastalog klizišta (Izvor: [1])

Također, neposredno ispod klizišta nalazi se kuća na kojoj se ne vide posljedični tragovi aktivnog klizanja, no, vidljive su pukotine nastale od potresa koji je pogodio ovo područje 22. ožujka 2020. godine (slika 5).

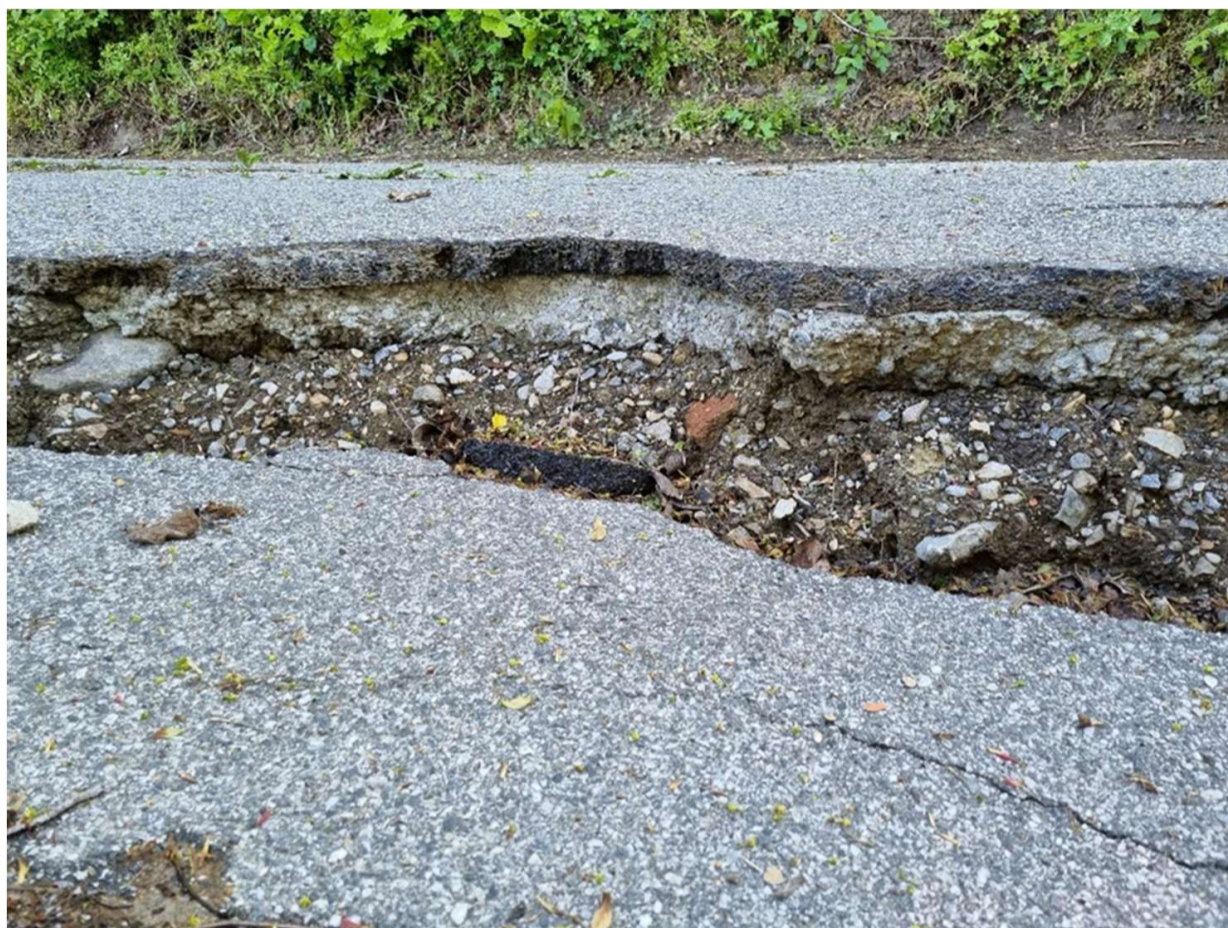
Slika 6 Pukotine u čeonoj zoni klizišta (Izvor: [1])

Pretpostavlja se da je razlog aktivacije klizišta ugrađivanje vodovoda u kolničku konstrukciju ulice Đurini - cijevi se ugrađivane uz sam rub strme padine uz pomoć strojeva čija je masa potencijalno prekoračila nosivost tla te dovela pokos u nestabilno stanje aktiviranjem klizišta. Nakon ugradnje vodovodnih cijevi i izvedbe kolnika, pojavio se zijev između stare ceste i nove asfaltne zakrpe (slika 6). Uz ranije spomenutu narušenu stabilnost zbog preopterećenja padine, oborinska voda imala je negativni utjecaj na cjelokupnu stabilnost prodiranjem u nasip, a procesima sufozije je neadekvatan zemljani materijal nasipa bio topljen i ispiran. Dodatni uzrok aktivacije klizišta može biti i puštanje vode u novopostavljene vodovodne cijevi i njezina kondenzacija na njihovoj površini. Podzemna voda nalazi se ispod promatrane zone klizanja, te ne utječe na stabilnost spomenute prometnice.

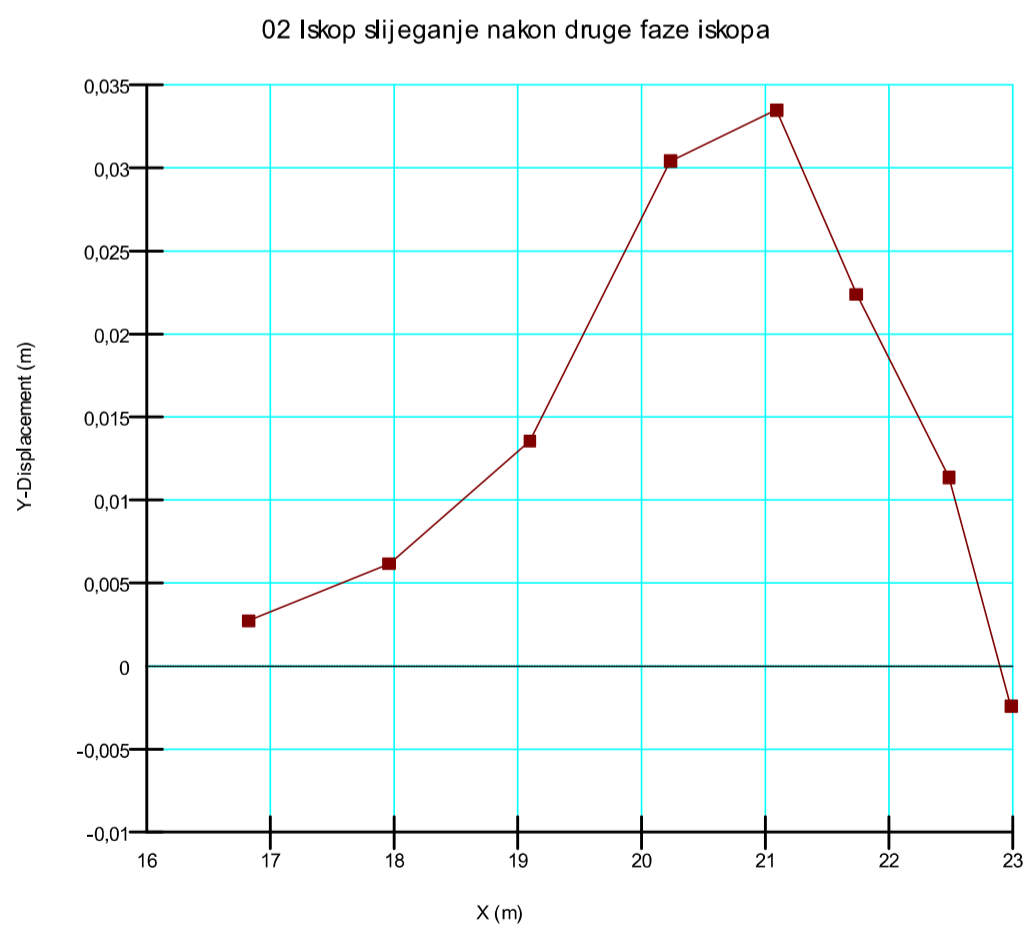
Slika 32 Izdizanje tla nakon otklanjanja težine iskapanjem materijala (korak 1)

Slika 33 Izdizanje tla nakon otklanjanja težine iskapanjem materijala (korak 2)

Grafovi na slikama 32 i 33 prikazuju minimalno izdizanje tla što je prirodna pojava nakon otklanjanja težine nadsloja. Uklanjanje materijala predviđeno je u dva koraka radi mehanizacije potrebne za vršenje iskopa.

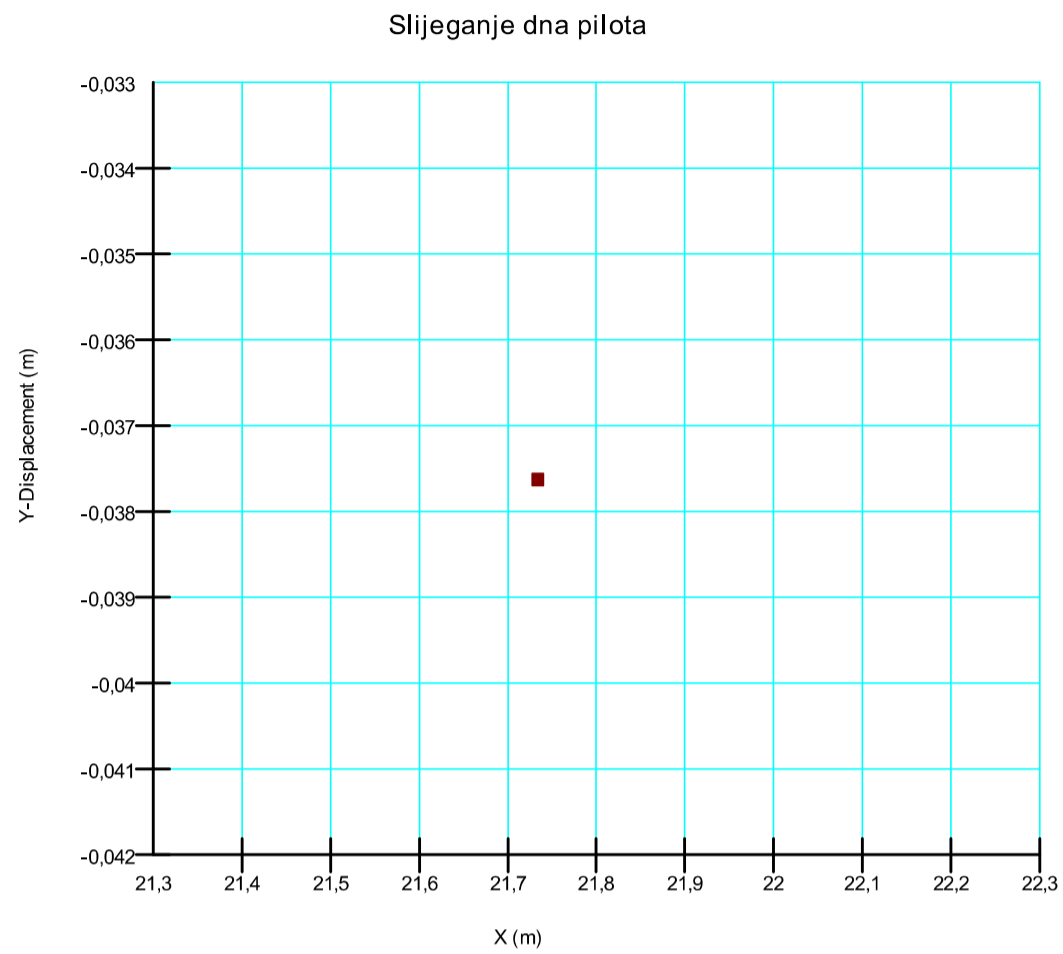
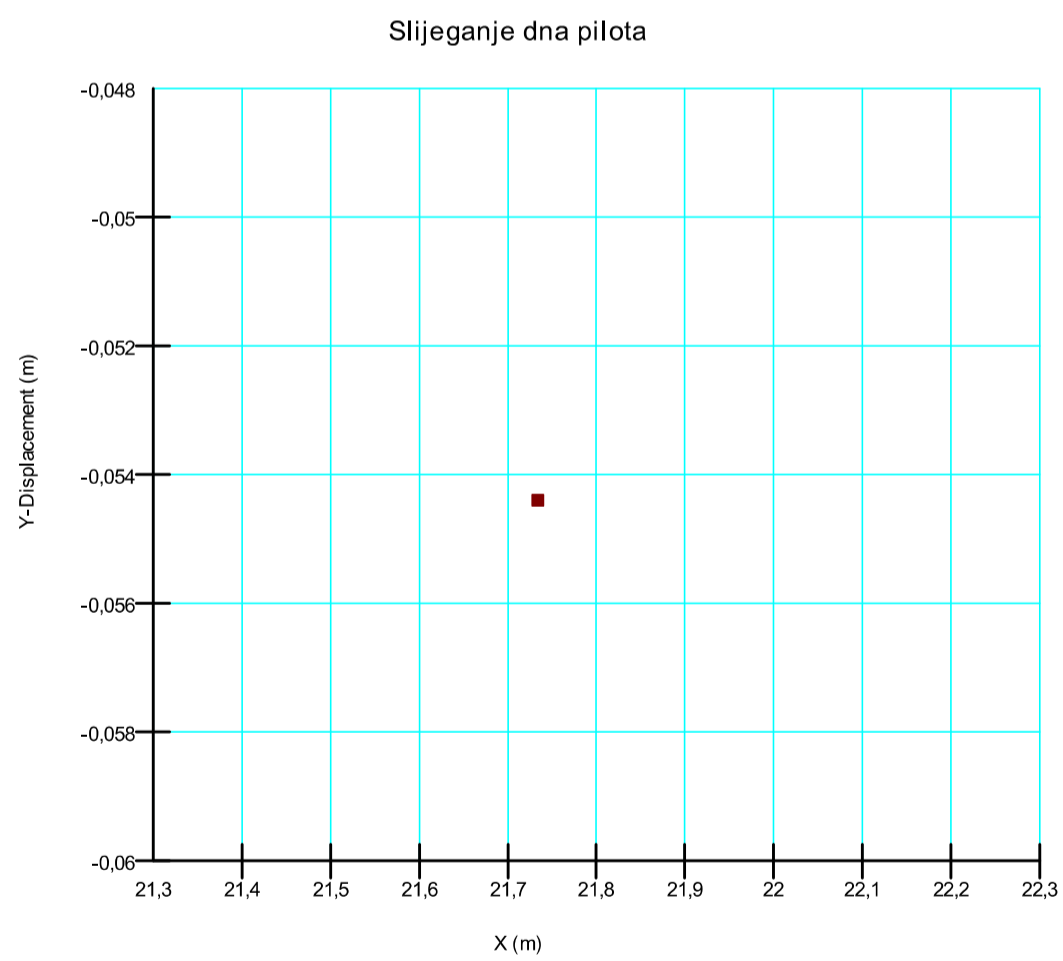
Slika 34 Slijeganje baze pilota (bez opterećenja)

Slika 35 Slijeganje baze pilota (s opterećenjem od ceste)

Baza pilota sliježe se 5 centimetara nakon izgradnje prometnice (s opterećenjem), odnosno bez opterećenja slijeganje iznosi 3 centimetra (slike 34 i 35).

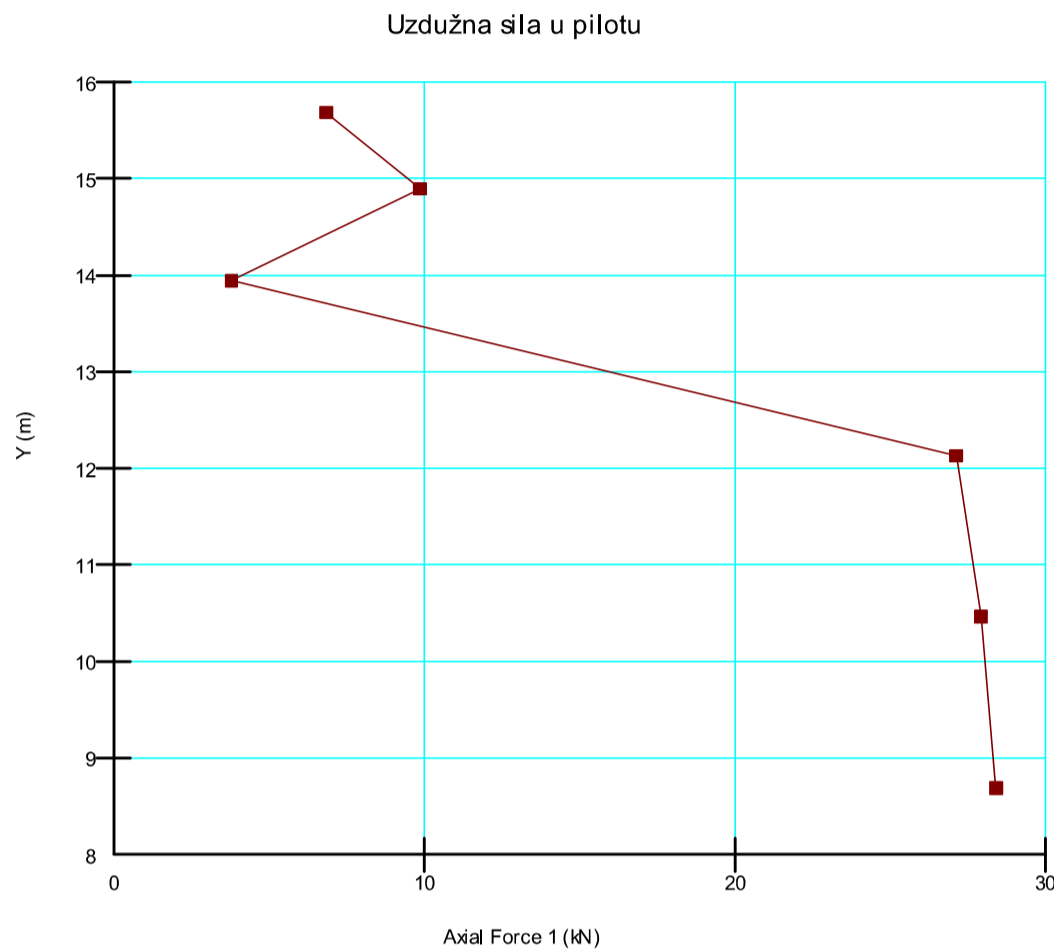
Slika 36 Uzdužna sila u pilotu

Grafom na slici 36 prikazana je uzdužna sila u pilotu u kojoj je vidljiv trend rasta s povećanjem dubine, a skok koji se primjećuje u dijagramu ukazuje na promjenu materijala, odnosno krutosti, a time i međudnosa izgrađene pilotne konstrukcije i tla.

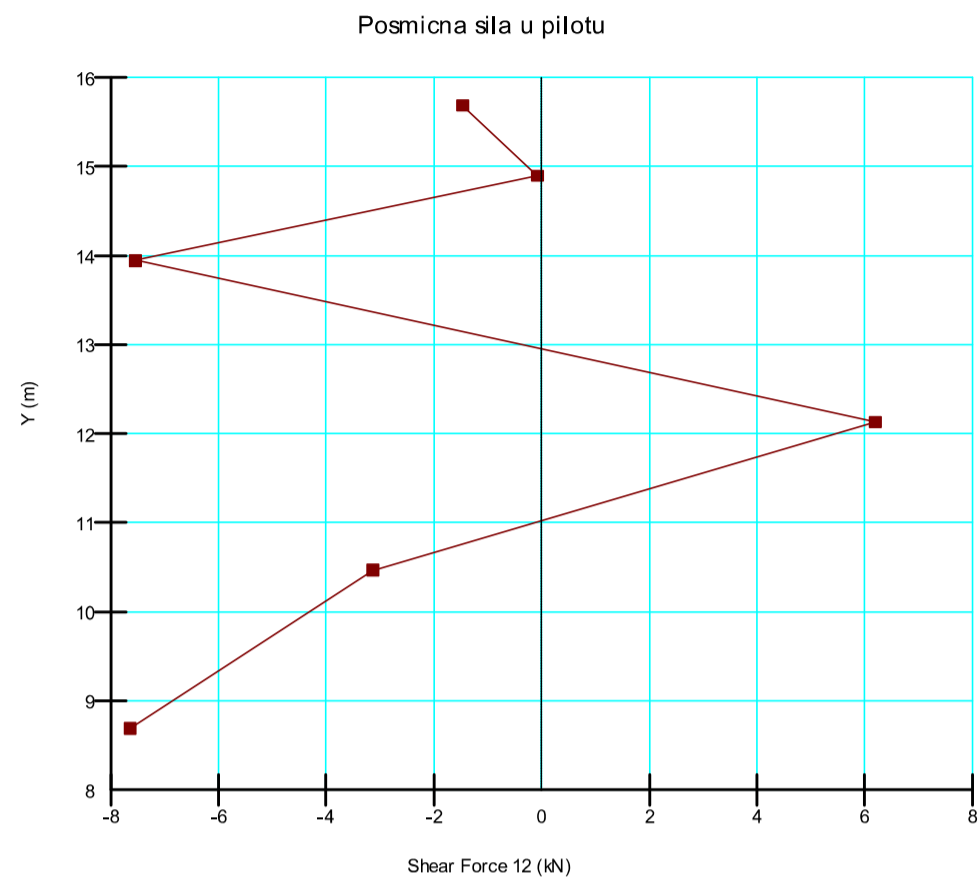
Slika 37 Posmična sila u pilotu, vidljiv skok na mjestu promjene slojeva

Na slici 37 vidljiva je maksimalna poprečna sila u pilotu koja se javlja tijekom eksploatacije, a iznosi 7.82 kN, te je na slici 38 prikazan maksimalni moment u pilotu čija je maksimalna vrijednost 9.07 kNm, što ne prelazi otpornost pilota i zadovoljava nosivost.

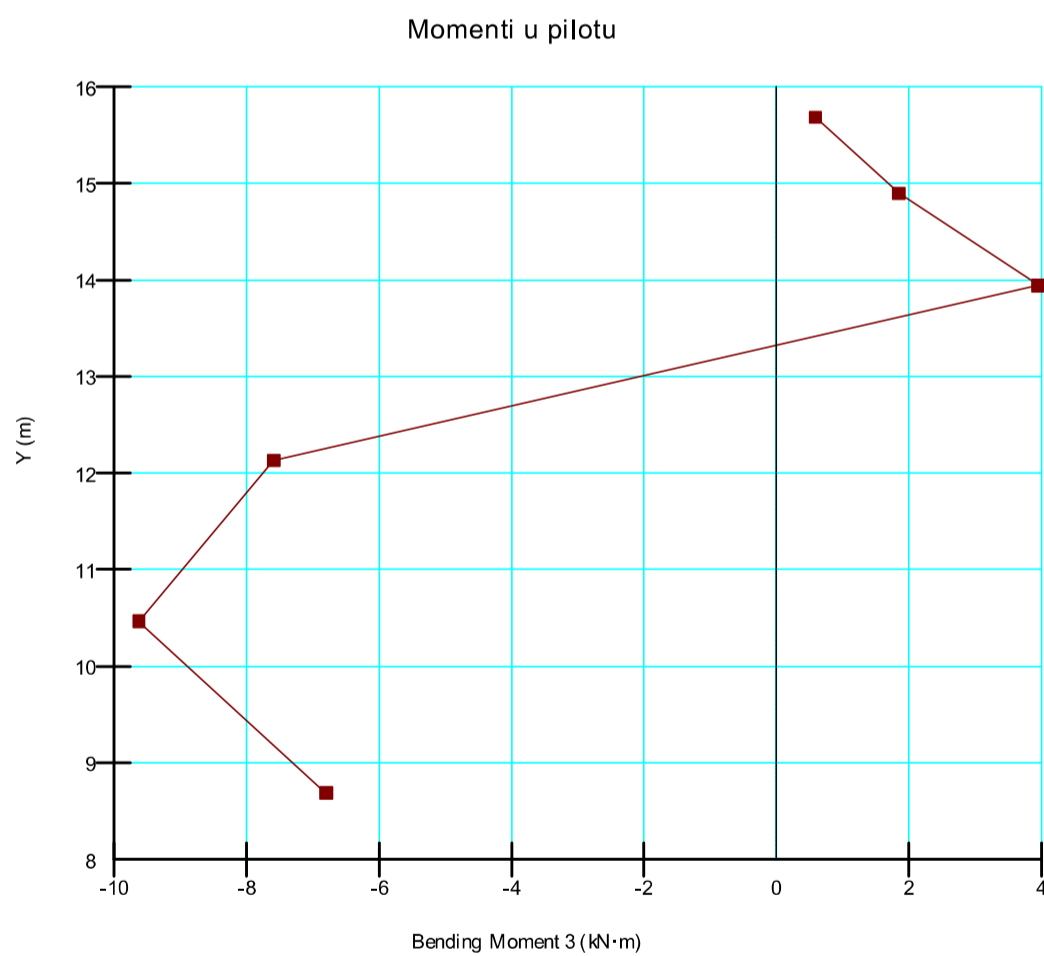
Slika 38 Momenti u pilotu po njegovoj duljini
