**Upravljanje intruzijom soli u poljoprivrednim  
poljima doline rijeke Neretve**

DIPLOMSKI RAD

Zagreb, 2024. godina

**Managing salt intrusion in agricultural fields of  
the Neretva river valley**

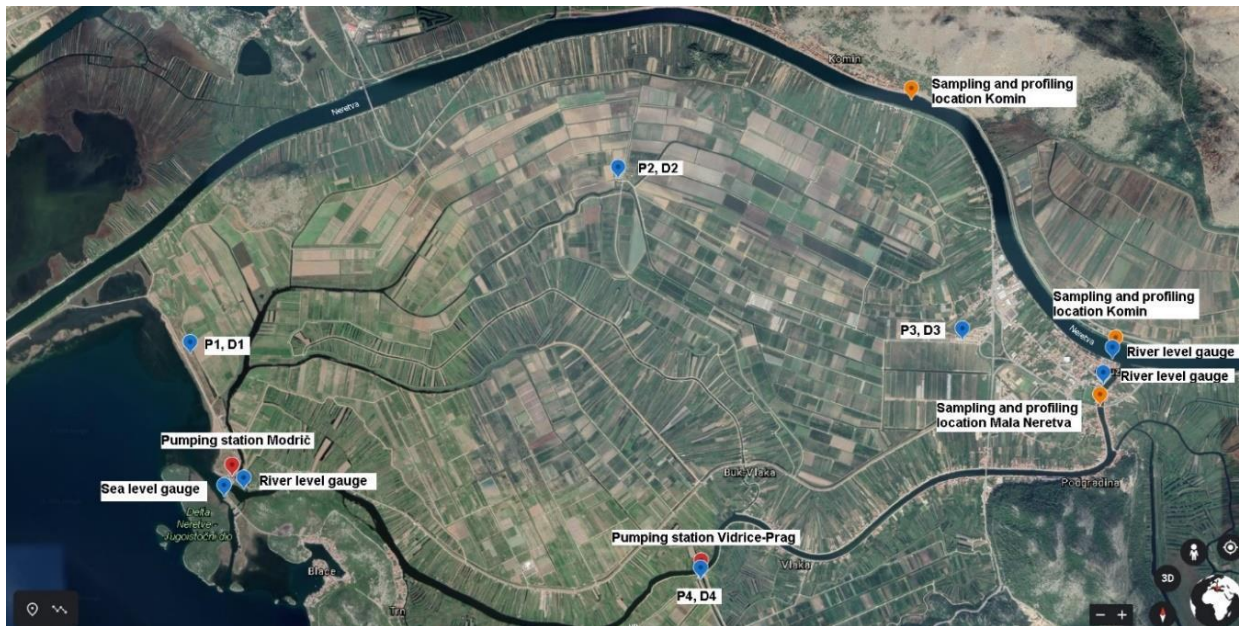
Slika 12: Situacijski prikaz lokacija monitoringa površinskih i podzemnih voda u obuhvatu donja Neretva korištenih tijekom izvještajnog razdoblja 2019.-2023. godine (Izvor: [8] Mijo Vranješ i suradnici: Monitoring zaslanjivanja vode i tla u donjoj Neretvi, Agronomski fakultet, Zagreb; Fakultet građevinarstva, arhitekture i geodezije, Split, Zagreb 2019. - 2023.)

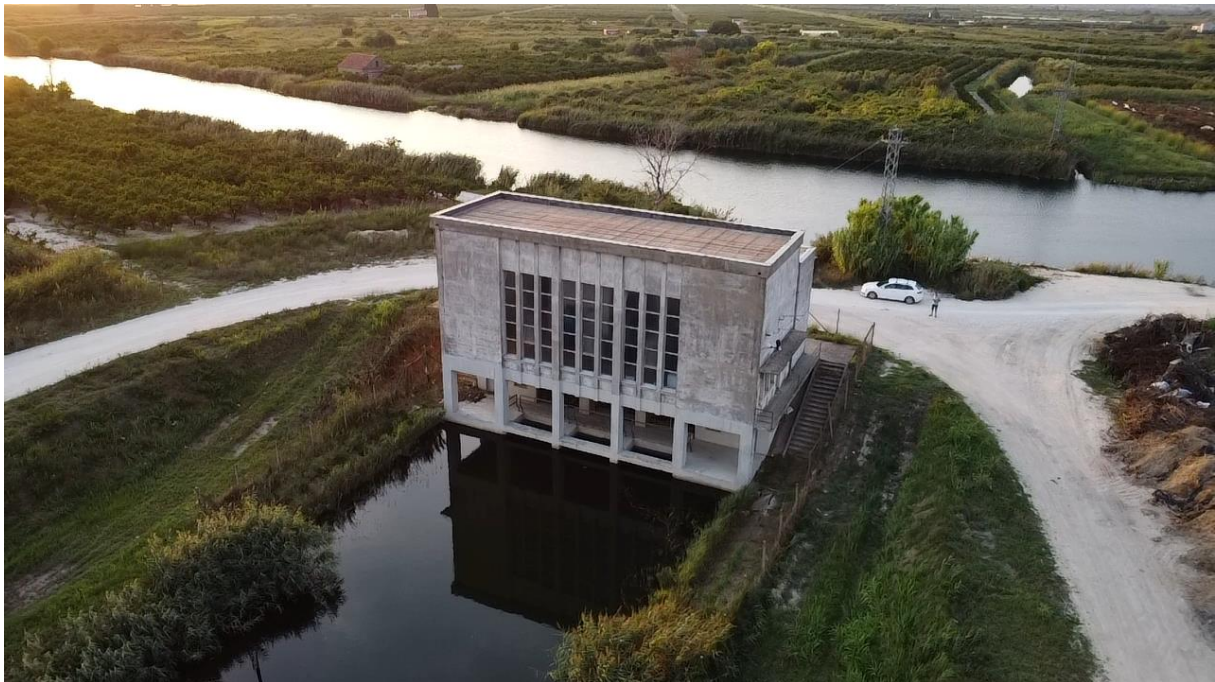
Slika 40: Crpna stanica Prag
