Matej Gverović

# Upravljanje intruzijom soli u poljoprivrednim poljima doline rijeke Neretve

DIPLOMSKI RAD

Zagreb, 2024. godina

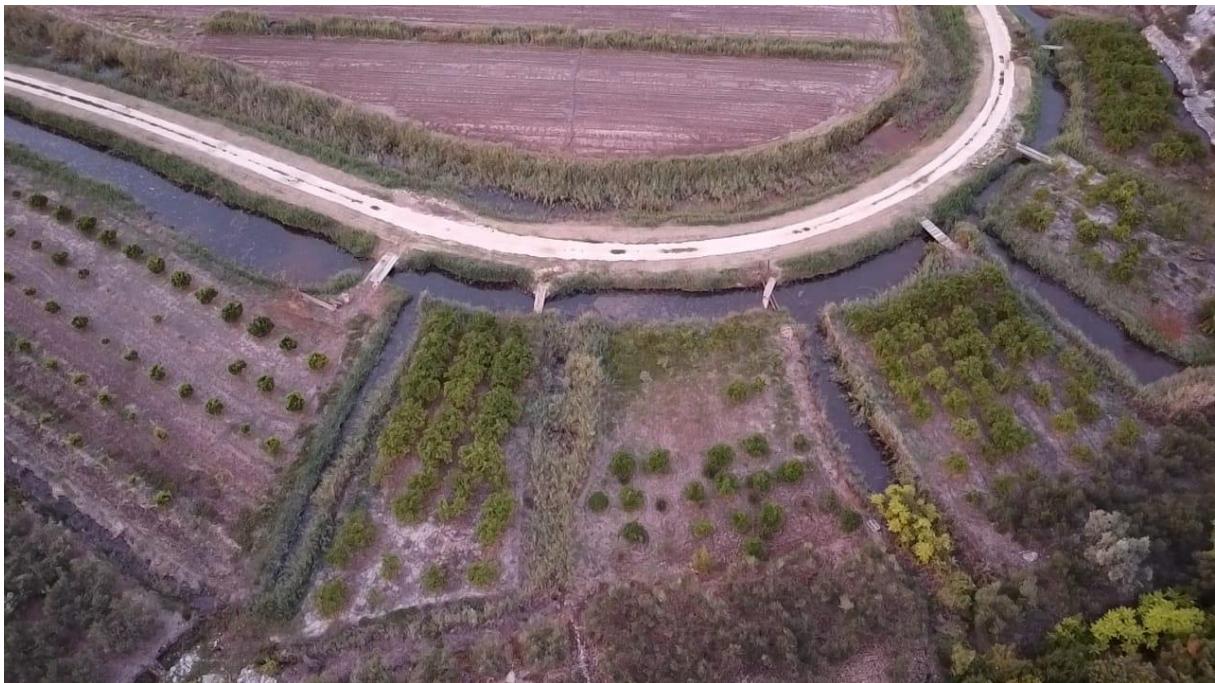
Slika 1: Primjer jendeka

u procesu jendečenja ljudsku radnu snagu zamijenila je mehanizacija koja je odigrala ključnu ulogu u melioraciji velikih močvarnih površina, osobito na području nizvodno od Metkovića. Prvi zapisi o sustavnom melioracijskom uređenju delte Neretve potječu s kraja 17. stoljeća. Od tada su provedeni mnogi hidrotehnički zahvati stvarajući krajolik nalik polderskim područjima u Europi. Ove promjene, zajedno s modernizacijom poljoprivrede i uvođenjem novih kultura, dovele su do brzih društveno-ekonomskih promjena i povećanja životnoga standarda stanovništva.

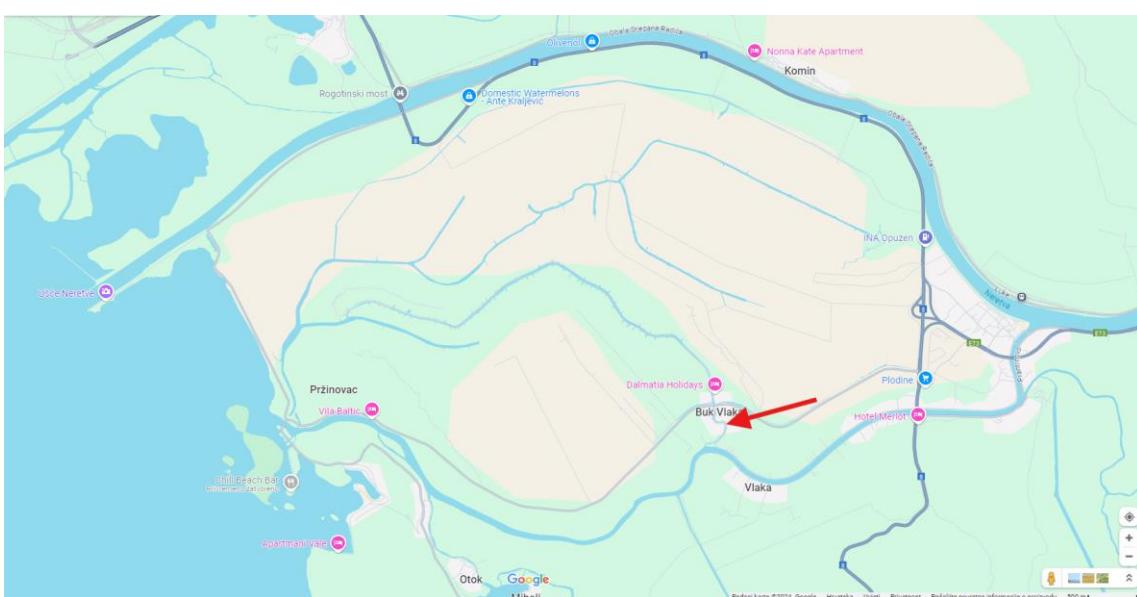
Slika 4: Lokacija Crepine sa svojom kanalskom mrežom (Izvor: [Google maps])

Intenzivna poljoprivredna proizvodnja zahtjeva velike količine vode za zalijevanje i navodnjavanje koje su u sadašnjim uvjetima ograničene. Kako je rijeka Neretva zaslanjena iznad dozvoljenih vrijednosti, voda iz njezinoga toka ne može se uzimati. Tek negdje uzvodnije od Metkovića moguće je koristiti se vodom za vrijeme kad je protok rijeke uzvodnog područja nešto veći i suzbija klin slane vode prema ušću. Međutim, u ljetnim mjesecima kada je i najveća potreba za navodnjavanjem, sama je rijeka više zaslanjena zbog slabijeg dotoka s uzvodnoga dijela (smanjena količina padalina, visoke temperature i isparavanje, zadržavanje vode u akumulacijama). Iz toga se razloga već ranije spomenuta Mala Neretva, uz Crepinu (slika 4), sa svojom kanalskom mrežom uzima kao slatkovodni bazen.

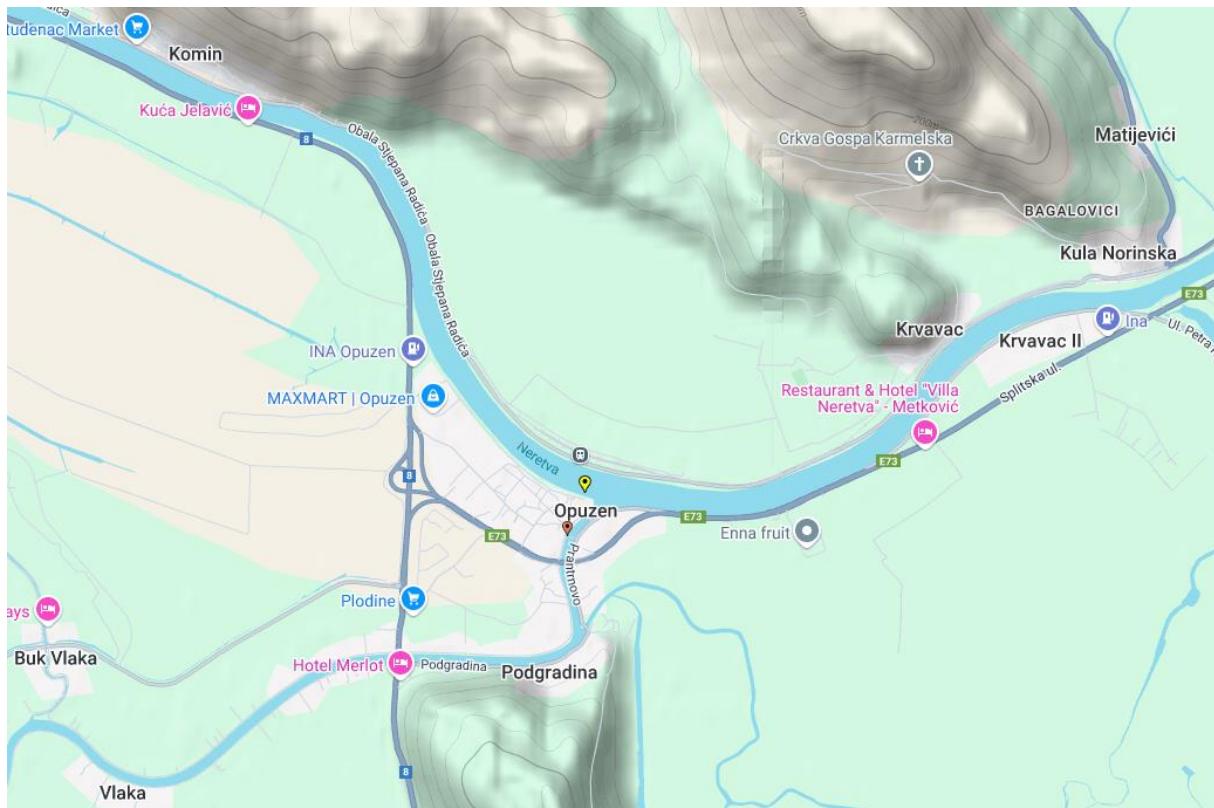
Slika 5: Lokacija mjerne postaje Opuzen (žuta oznaka) (Izvor: DHMZ)

Postaja Opuzen smještena je na strateškoj poziciji u blizini grada Opuzena (slika 5, slika 6) te kontinuirano bilježi podatke o vodostaju što omogućuje pravovremeno praćenje sezonskih i vremenskih fluktuacija, kao i utjecaja plime i oseke. U funkciji je od 1887. iako zabilježena mjerena postoje od 1936. do danas izuzev 1944. godinu.

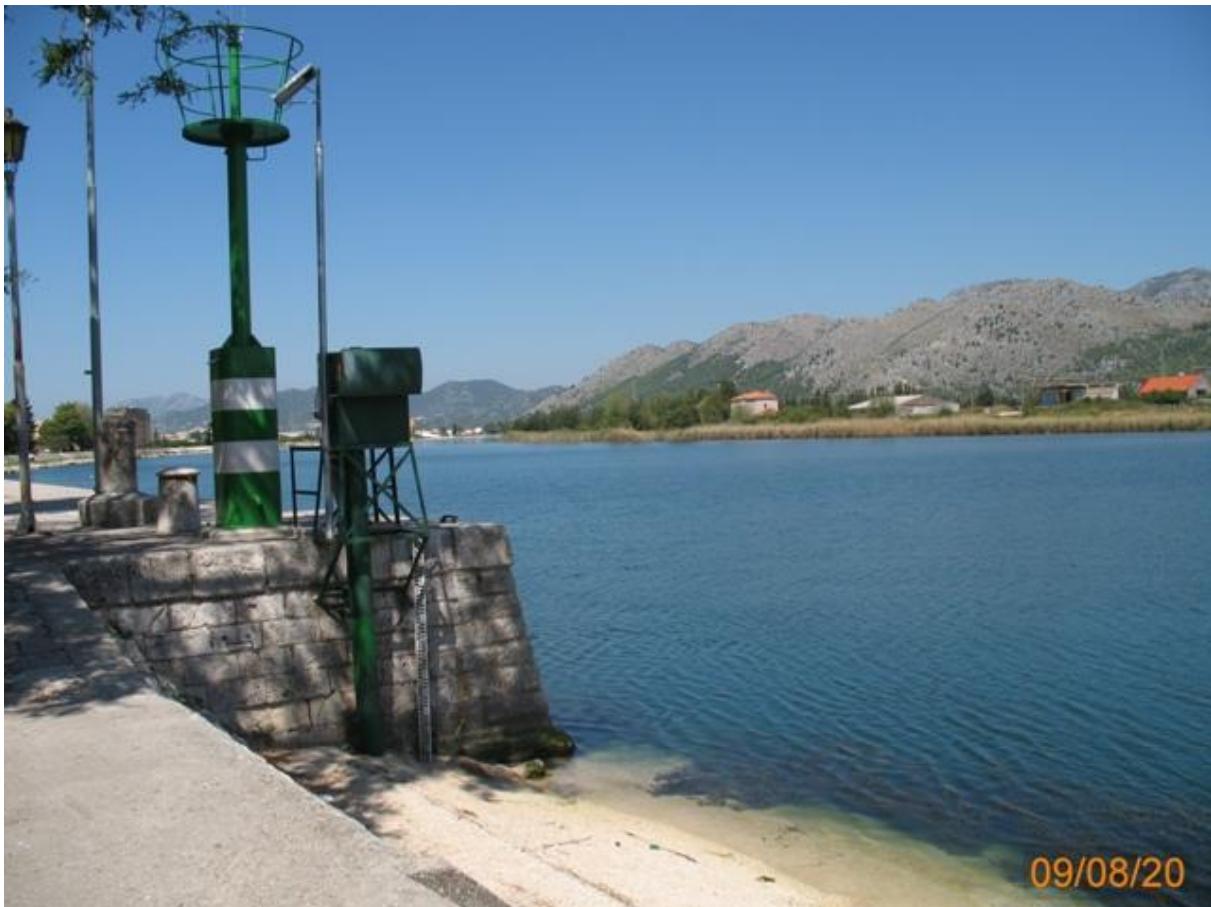
Slika 6: Mjerna postaja Opuzen (Izvor: DHMZ)

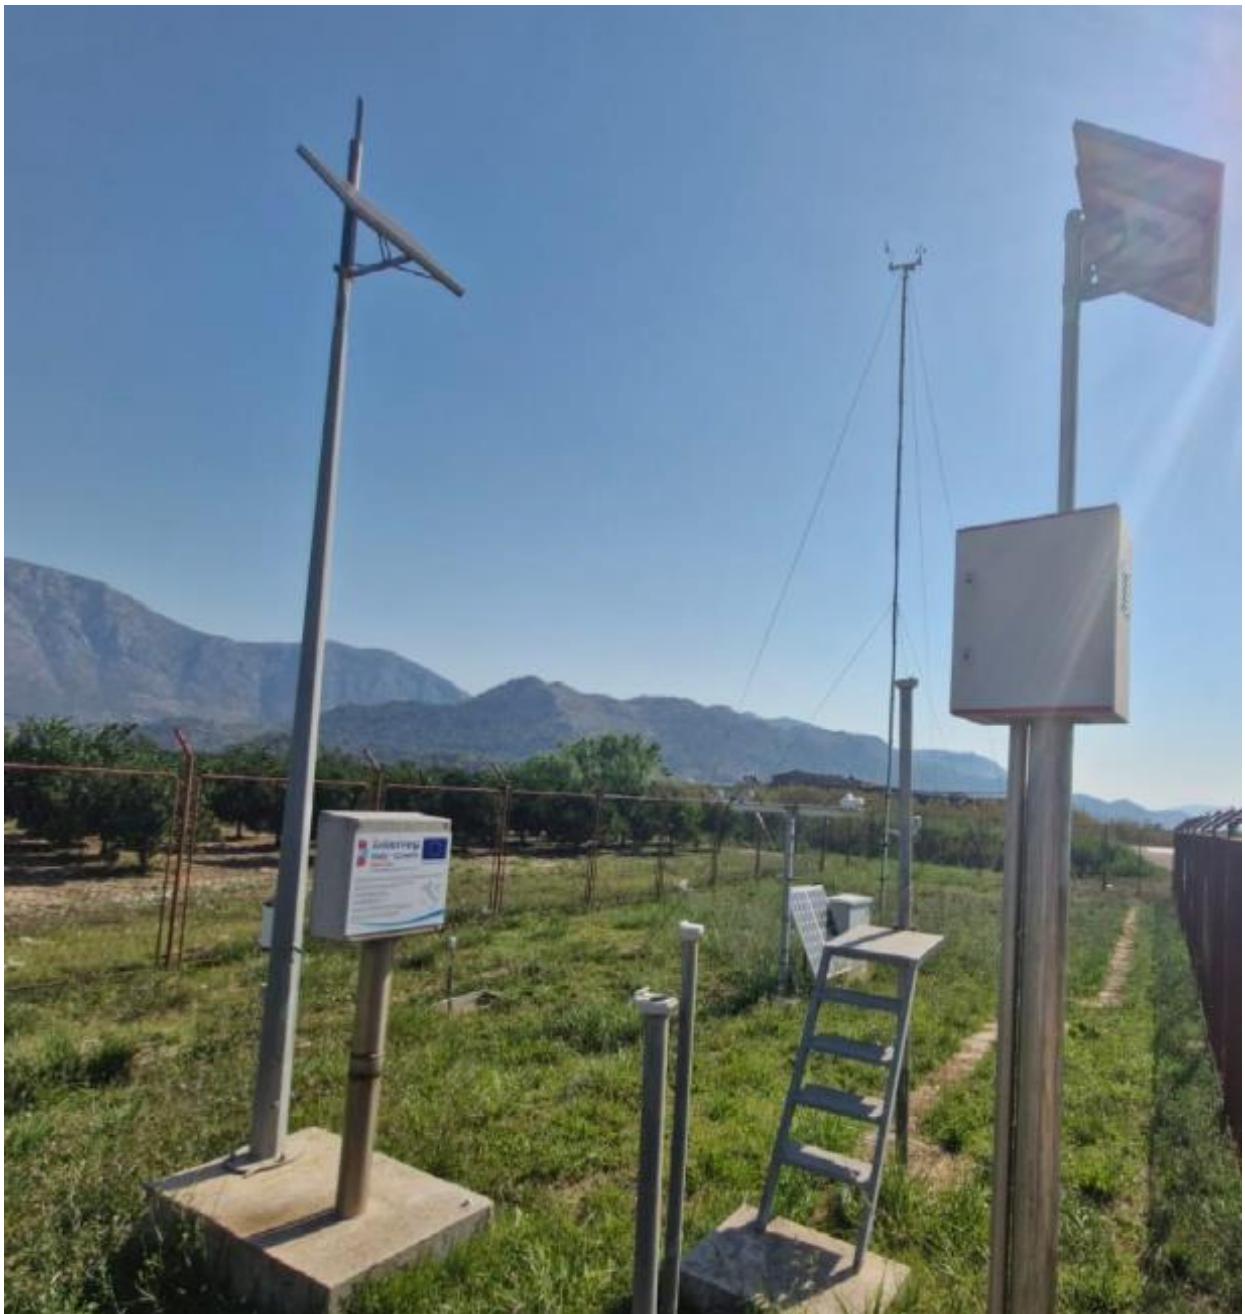
Slika 16: Piezometri P2, D2, automatska meteorološka postaja Jasenska (Izvor: DHMZ)

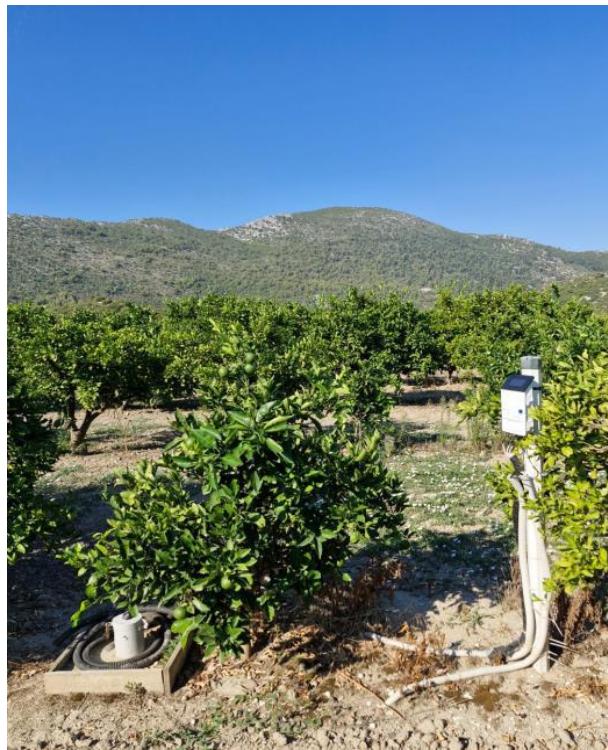
Slika 19: Monitoring tla i plitki piezometar ,P3/Pz3 (Izvor: DHMZ)

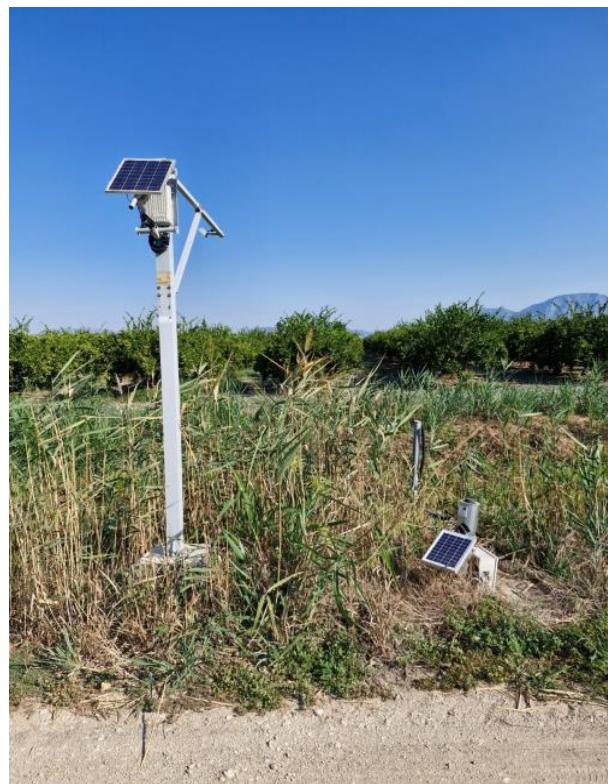
Slika 20: Monitoring tla i plitki piezometar ,P3/Pz3 (Izvor: DHMZ)

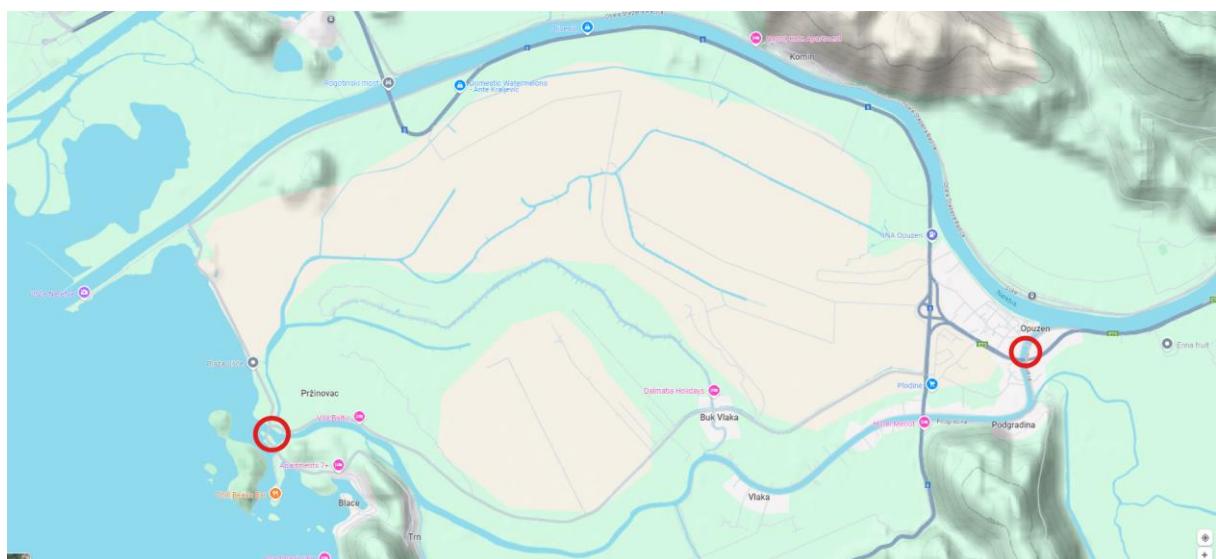
Slika 23: Lokacije ustava na Maloj Neretvi (Izvor: Google maps)

Kako bi se pokušao smanjiti negativan utjecaj soli na ranije spomenute poljoprivredne površine, izgrađen je sustav ustava i brodskih prevodnica koji omogućuje stvaranje i održavanje slatkovodnoga bazena u Maloj Neretvi osiguravajući stabilan izvor slatke vode za navodnjavanje. Objekti su građeni tijekom 60-ih i 70-ih godina prošloga stoljeća. Ustave su strateški postavljene (slika 23) na Maloj Neretvi na ušću (slika 24, slika 25) i u blizini Opuzena (slika 26, slika 27). Njihova je primarna funkcija stvaranje barijere između slane morske vode i slatkovodnih tokova, čime se omogućava formiranje slatkovodnoga bazena u Maloj Neretvi.

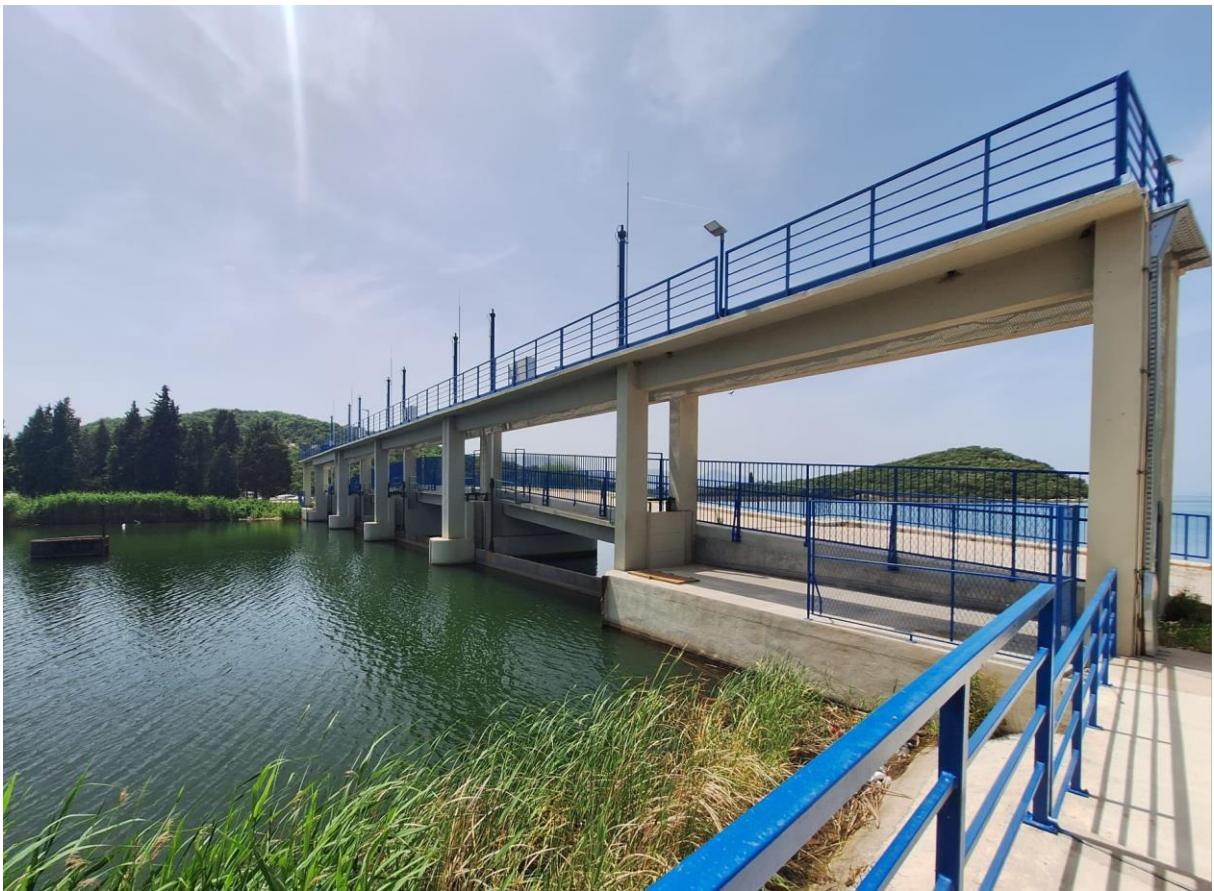
Slika 24: Ustave na ušću Male Neretve

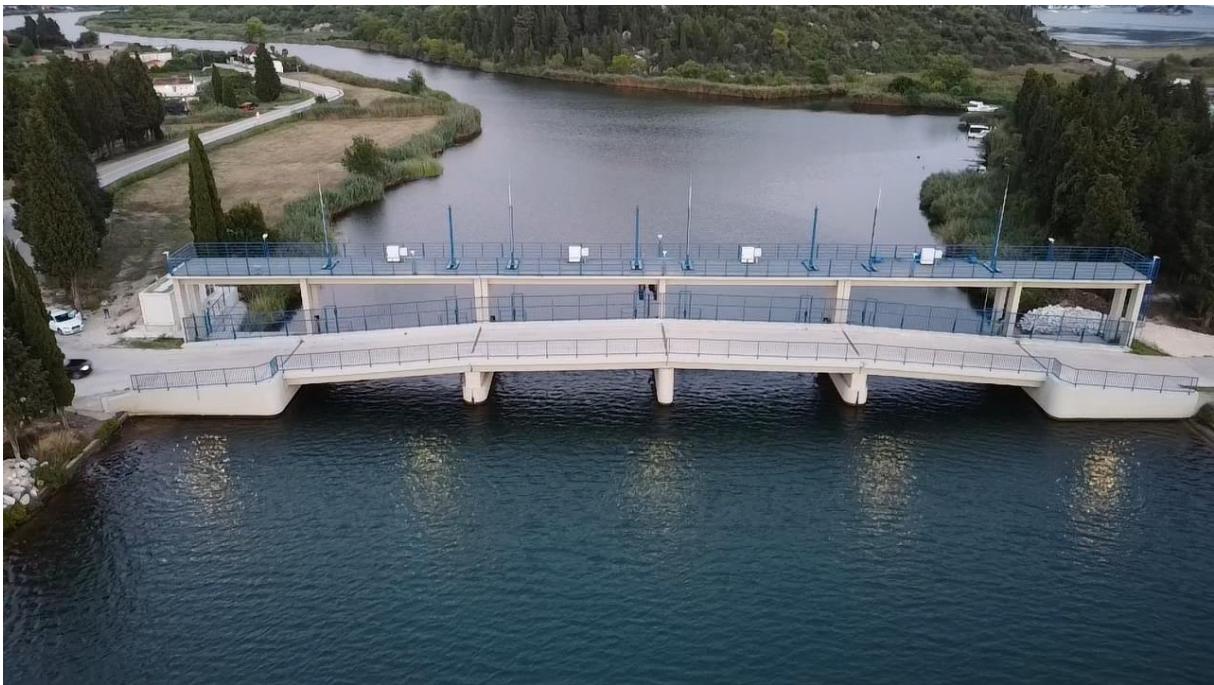
Slika 25: Ustave na ušću Male Neretve

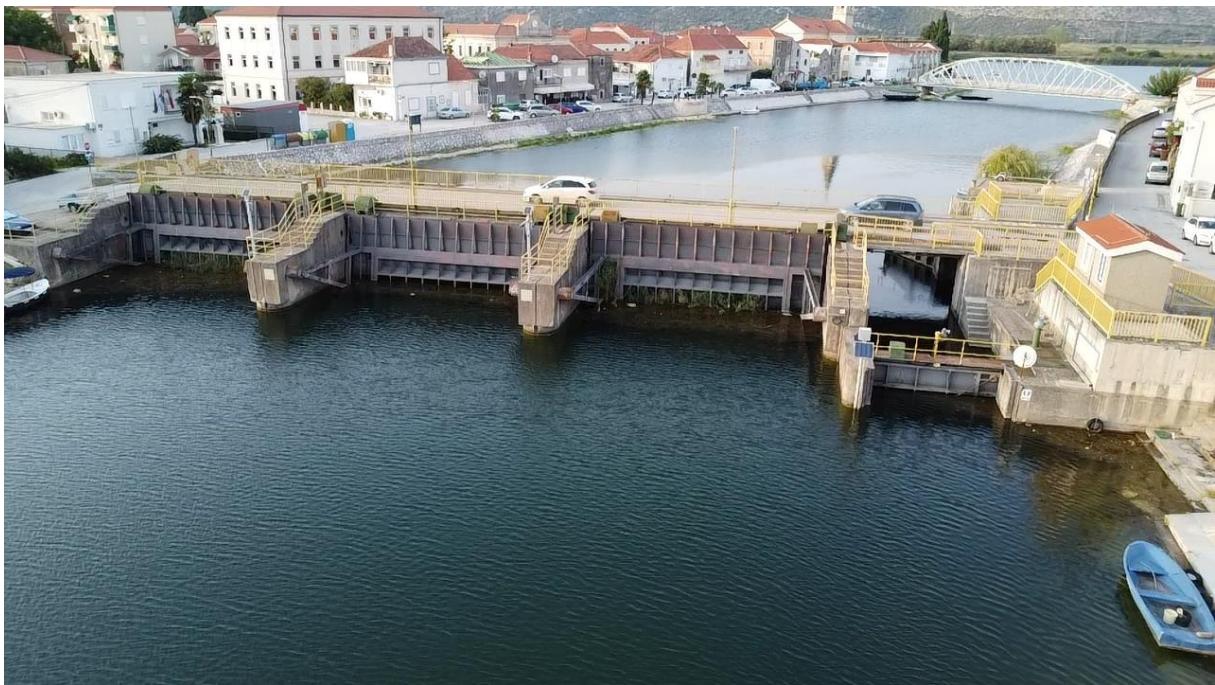
Slika 26: Ustave (s brodskom prevodnicom) na Maloj Neretvi kod Opuzena

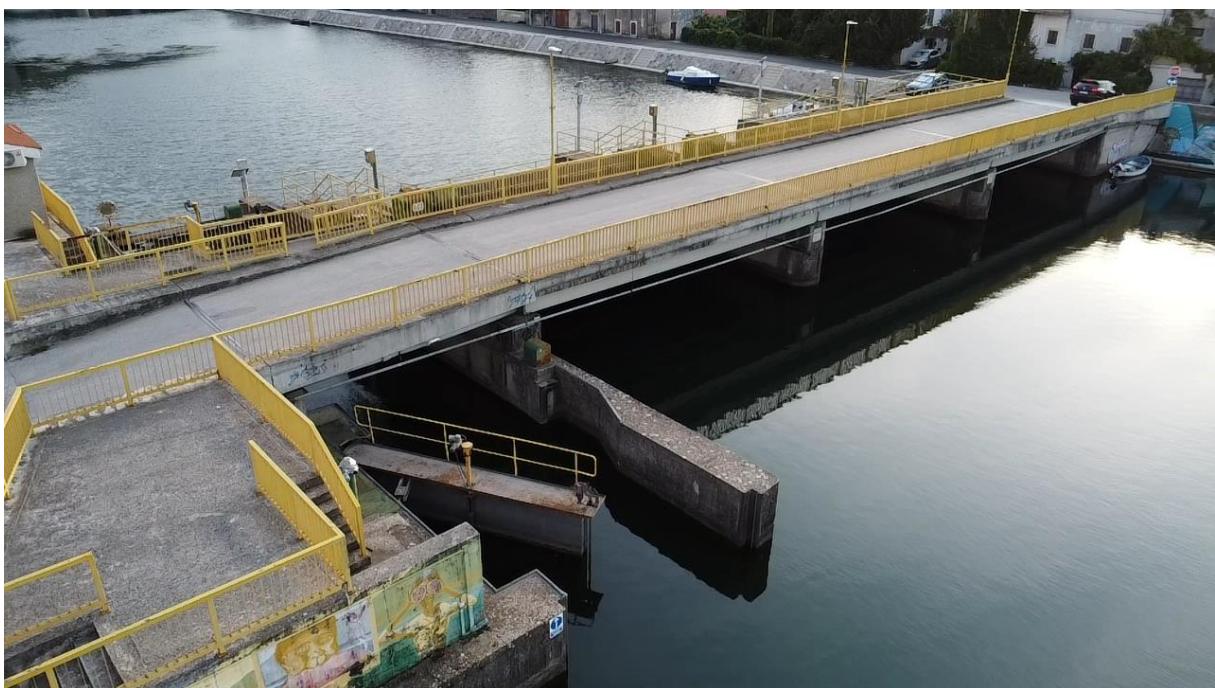
Slika 27: Ustave (s brodskom prevodnicom) na Maloj Neretvi kod Opuzena

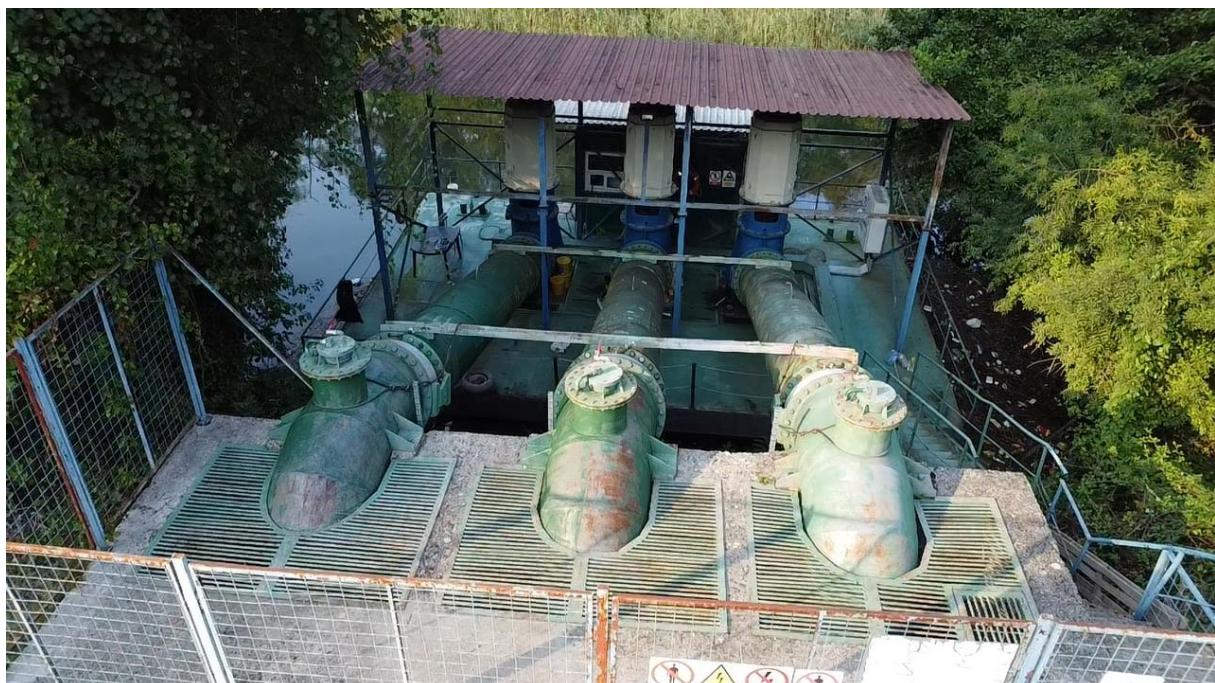
- Glavna crpna stanica kapaciteta  $7,50 \text{ m}^3/\text{s}$  (slika 29)
- Hidrotehnički tunel duljine 500 m
- Glavni dovodni kanal duljine 10 km, trenutnog kapaciteta oko  $5,0 \text{ m}^3/\text{s}$  (slika 30)
- Tlačni cjevovod duljine 30 km
- Tlačna crpna stanica kapaciteta 550 l/s
- Tlačna crpna stanica kapaciteta 200 l/s

Slika 29: Glavna crpna stanica u blizini granice Doljani na području BiH

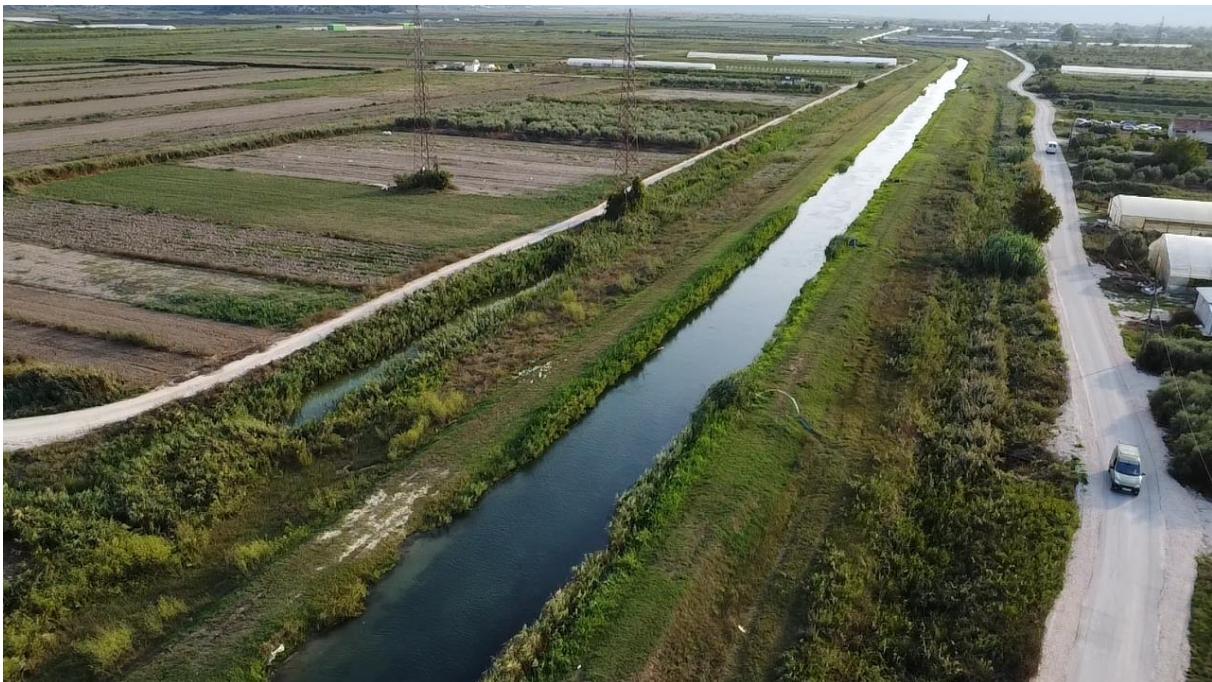
Slika 30: Dio glavnoga dovodnog kanala prema Maloj Neretvi

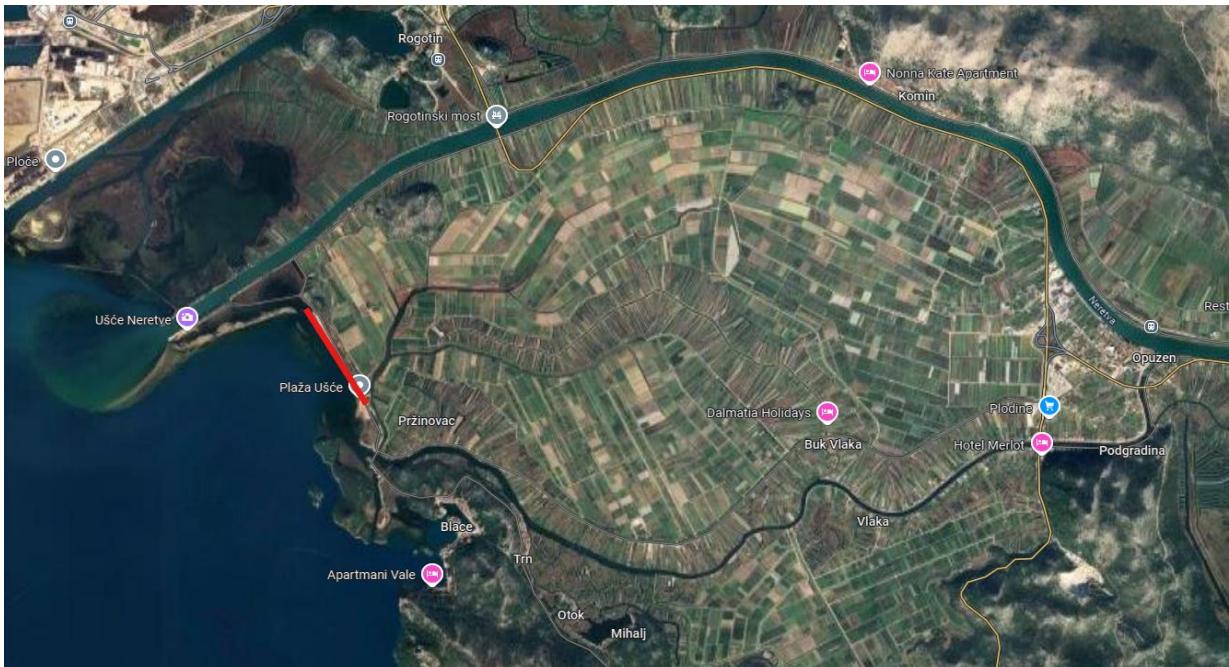
Slika 32: Lokacija morskog nasipa „Diga“ (označeno crvenom linijom) (Izvor: Google maps)

Morski nasip uz rijeku Neretvu nije potpuno nepropusni iz nekoliko razloga, koji su povezani s prirodom materijala, dizajnom nasipa i specifičnim uvjetima u kojima se nalazi. Nasip je izgrađen od prirodnih materijala, nasipanjem pijeska i kamenja, koji nisu potpuno nepropusni. Iako se ti materijali sabijaju i konsolidiraju kako bi se smanjila propusnost, uvijek postoji određeni stupanj propuštanja vode kroz sitne pore i pukotine. Također je s vremenom došlo do erozije zbog stalnog djelovanja vode, vjetra i valova.

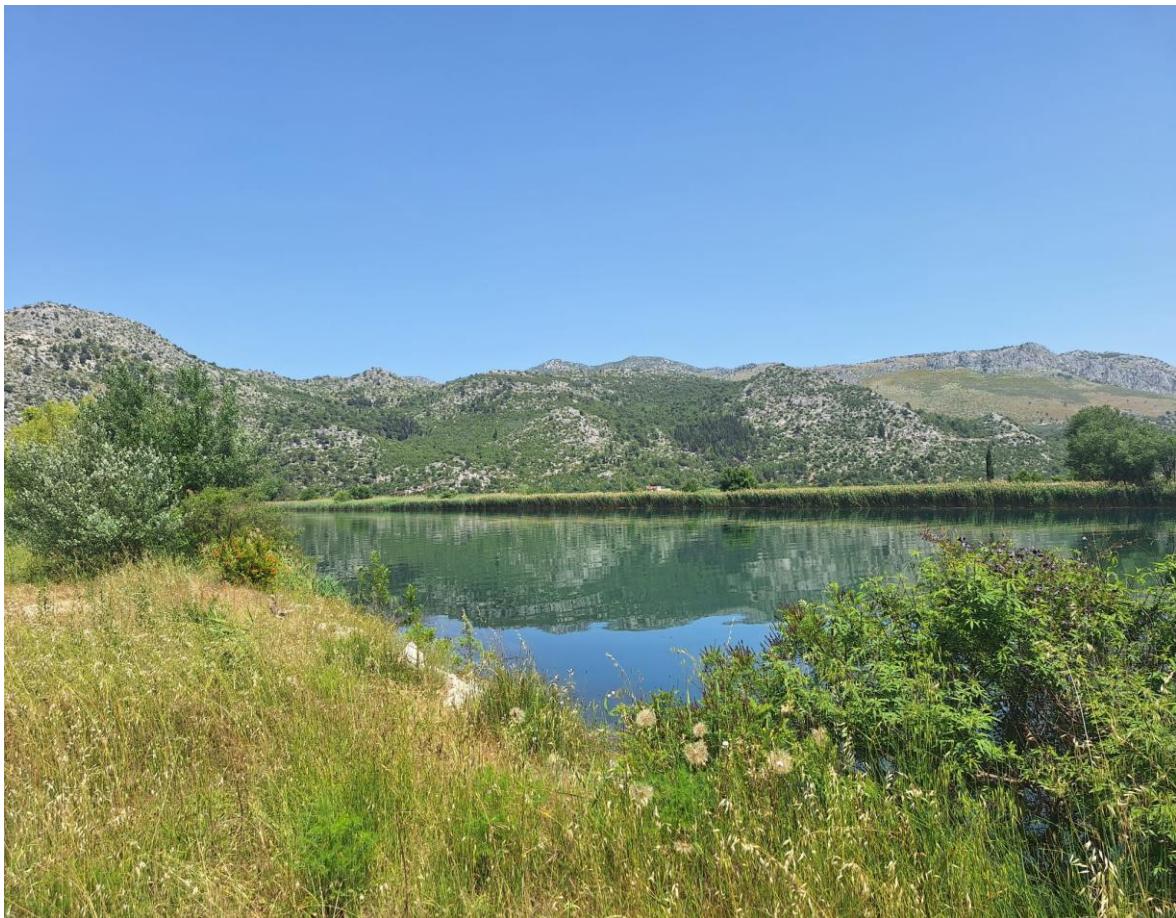
Slika 37: Lokacija planiranog zahvata pokretnе brane i brodske prevodnice uz magistralni put

Na slikama 36 i 37 prikazana je lokacija planiranog zahvata na kojoj trenutno nema vidljivih tragova ni oznaka koje upučuju na to da je projekt gotov i izgradnja u planu. Na slici 38 grafički je prikazan planirani izgled izvedene potopljene brane, pripadne brodske prevodnice te kompresorske stanice.

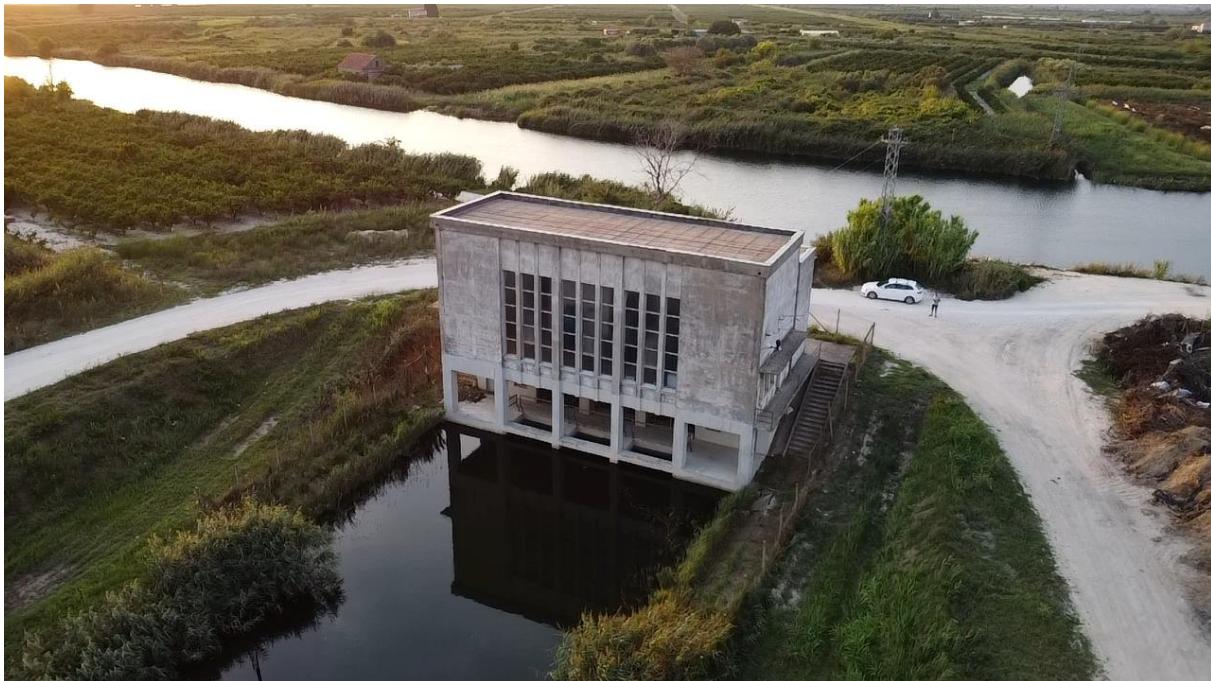
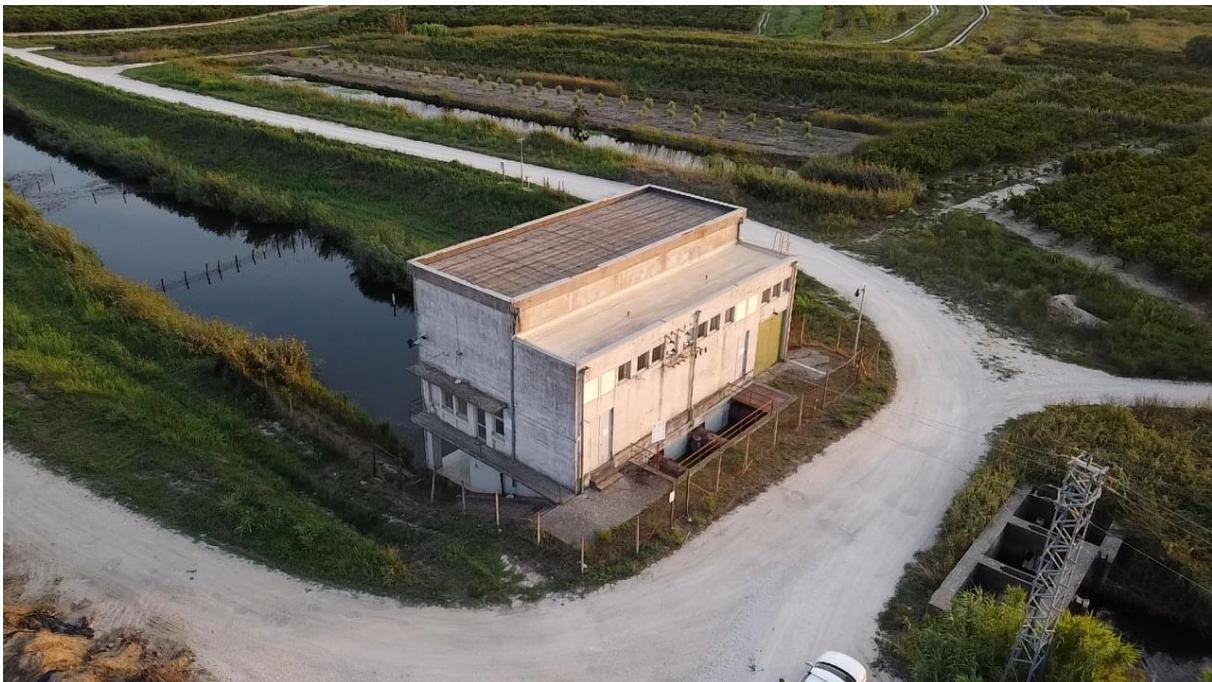
Slika 40: Crpna stanica Prag

Slika 41: Crpna stanica Prag
