Master's thesis / Diplomski rad

**PROCJENA STANJA POSTOJEĆE
ARMIRANOBETONSKE OKVIRNE
KONSTRUKCIJE**

**SEISMIC ASSESSMENT OF EXISTING
REINFORCED CONCRETE FRAME
STRUCTURE**

Zagrebački potres 22. ožujka 2020. godine uzrokovao je oštećenja sjeverne zgrade Fakulteta strojarstva i brodogradnje Sveučilišta u Zagrebu. Ovaj diplomski rad temelji se na projektu obnove koji je izradila tvrtka Capital ing. d.o.o.

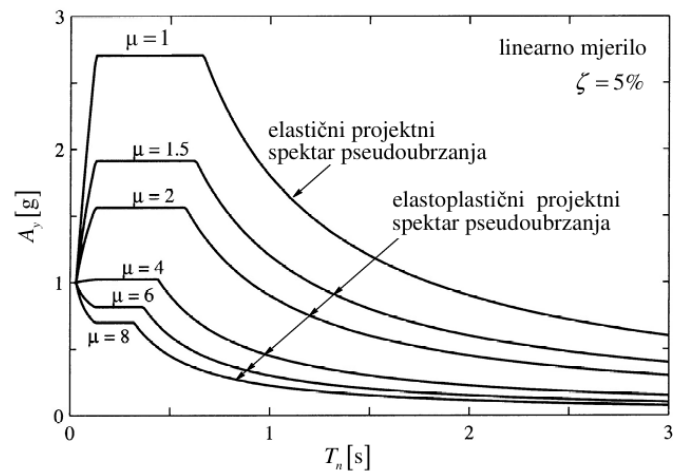
Slika 1 Projektni spektri za različite koeficijente duktilnosti (Izvor: [4])

Glavni izazov pri primjeni faktora ponašanja je procjena prihvatljive razine oštećenja uslijed plastificiranja. Što je veća vrijednost faktora q , to su manje potresne sile, ali i veći zahtjevi za duktilnost konstrukcije [4].

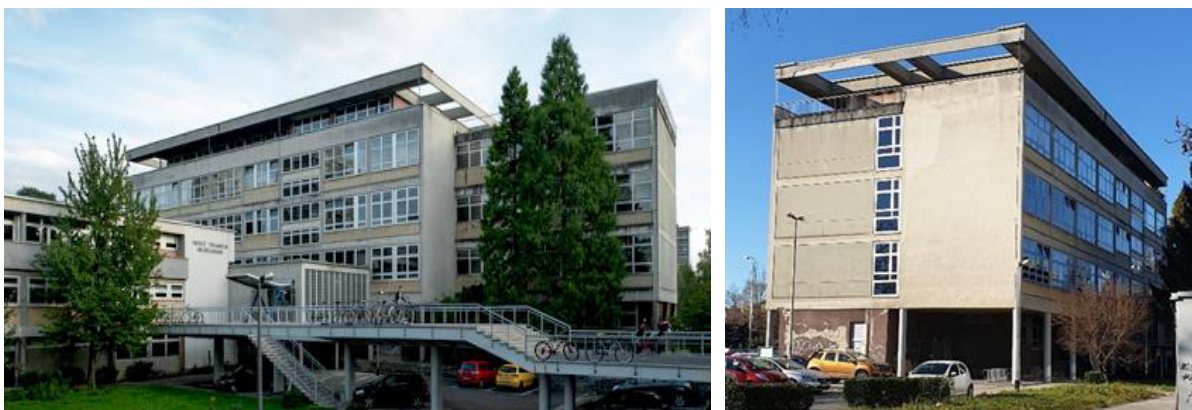
Slika 5 Pogled na dilataciju A a) sjeverno pročelje b) istočno pročelje (Izvor: a) [9], b) projekt Capital Ing d.o.o.)

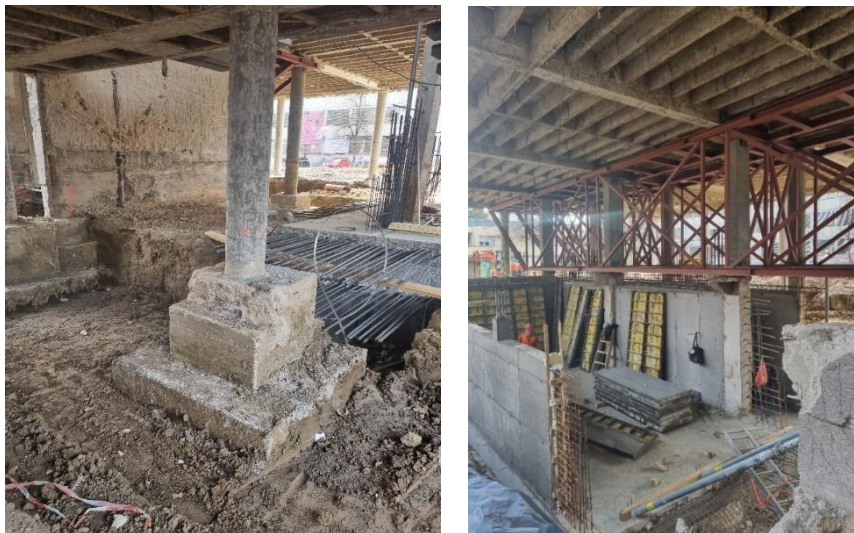
Slika 24 Prikaz konstrukcijskih detalja za vrijeme obnove građevine

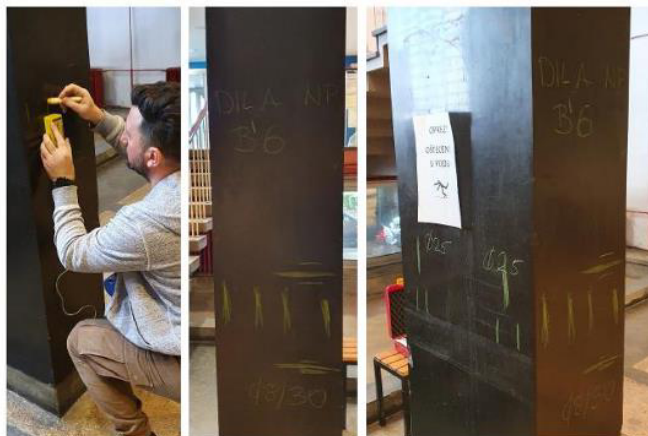
Dimenzije ab stupa: 36 x 58 cm (s žbukom)
 Količina uzdužne armature: 4 ϕ 25 mm na užoj strani stupa
 Vilice: ϕ 8/30 cm
 Debljina zaštitnog sloja: a = 3 do 4 cm.

Slika 26 Utvrđivanje armature stupova nerazornom metodom (profometar) (Izvor: projekt Capital Ing d.o.o.)

Istražnim radovima utvrđeno je da kvaliteta betona većine elemenata odgovara današnjem razredu tlačne čvrstoće betona C25/30, što je sukladno izvornom statičkom proračunu. Sva ugrađena armatura je glatka armature oznake GA 240/360.

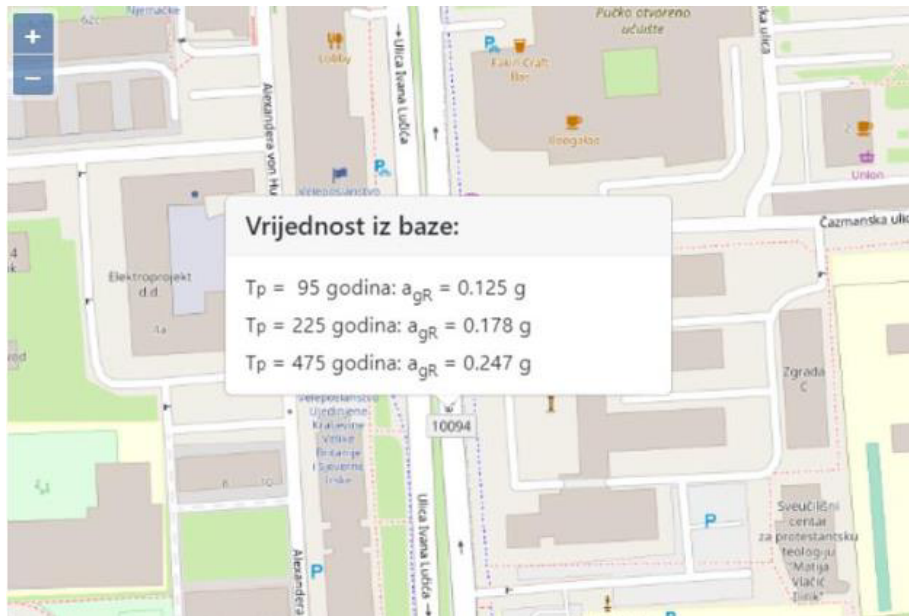
Budući da obnova zgrade treba biti izvedena na razinu 3 iz karte potresnih područja Republike Hrvatske iščitani su podaci horizontalnih vršnih ubrzanja a_{gR} tla tipa A za povratna razdoblja od $T_p = 95$ godina te $T_p = 225$ godina.

Slika 27 Vrijednosti horizontalnih vršnih ubrzanja tla (Izvor: [12])

Na temelju vršnog ubrzanja tla i podacima o tlu, faktoru važnosti i faktoru ponašanja koji su navedeni na početku poglavlja, mogu se definirati spektri odziva.

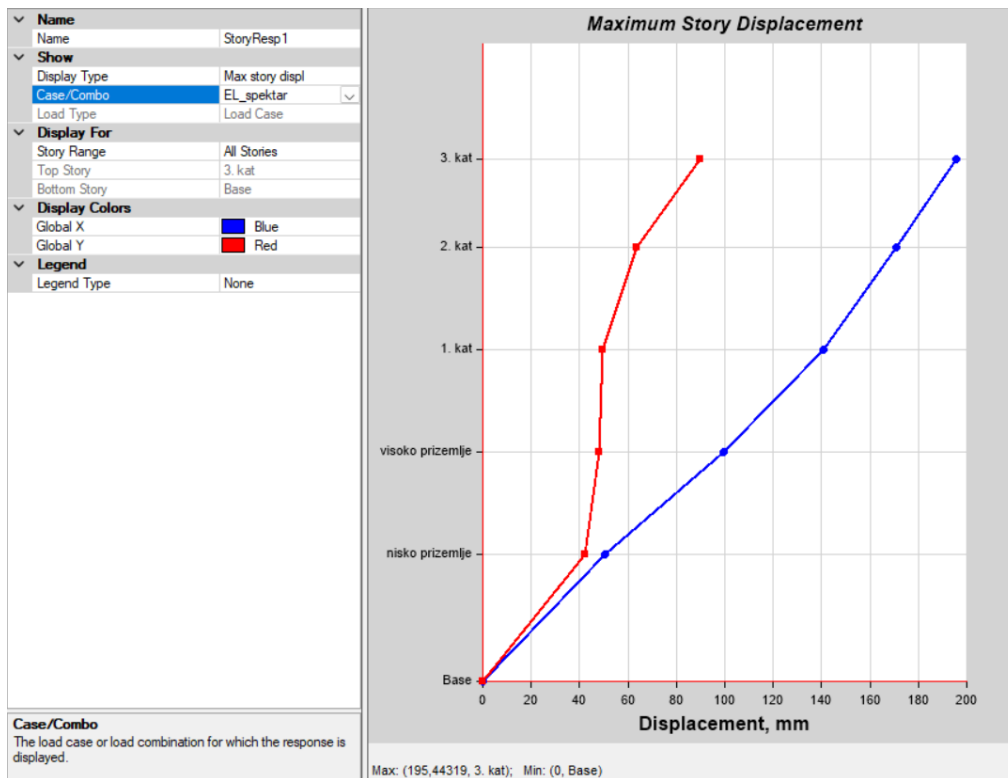
Slika 40 Prikaz međukatnih pomaka

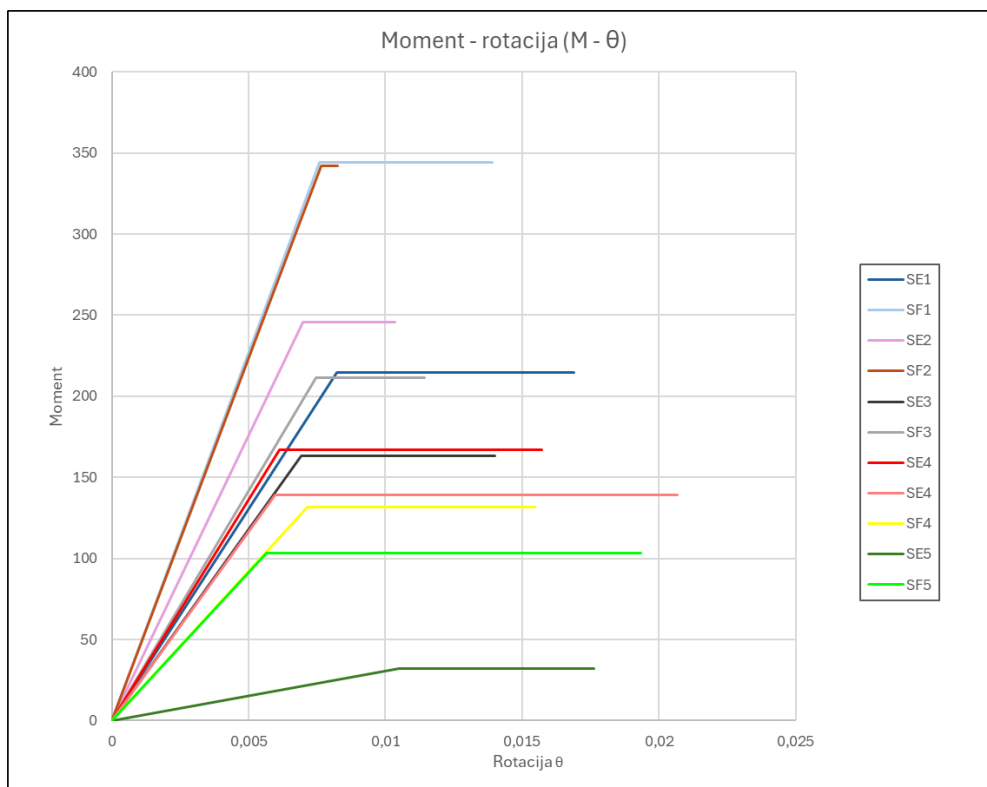
Slika 47 Graf usporedbe krivulja moment-rotacija stupova

pozicija	H (m)	Lpl	θ_y	θ_u	θ_{SD}	M_{pl} (kNm)	P (kN)	VR (kN)	M/V
SE1	5	0,52	0,0082	0,0169	0,0127	214,7	788,8	119,5	2,75
SF1	5	0,53	0,0076	0,0139	0,0104	344,4	1021,9	160,3	2,7
SE2	4	0,52	0,0070	0,0104	0,0078	245,84	624	103,8	1,95
SF2	4	0,57	0,0077	0,0083	0,0062	341,9	814,7	147,8	1,92
SE3	4	0,49	0,0069	0,0140	0,0105	163,0	458,9	67,9	1,92
SF3	4	0,49	0,0074	0,0114	0,0086	211,4	616,5	79,7	1,95
SE4	4	0,5	0,0061 (0,0060)	0,0157 (0,020)	0,0118 (0,0155)	166,9 (139,1)	295	68,7	1,67
SF4	4	0,51	0,0072	0,0155	0,0116	131,9	419,8	56,5	1,89
SE5	3,5	0,47	0,0105	0,0176	0,0132	31,8	118,2	46,7	1,66
SF5	3,5	0,45	0,0057	0,0193	0,0145	103,1	211,9	58,5	1,73

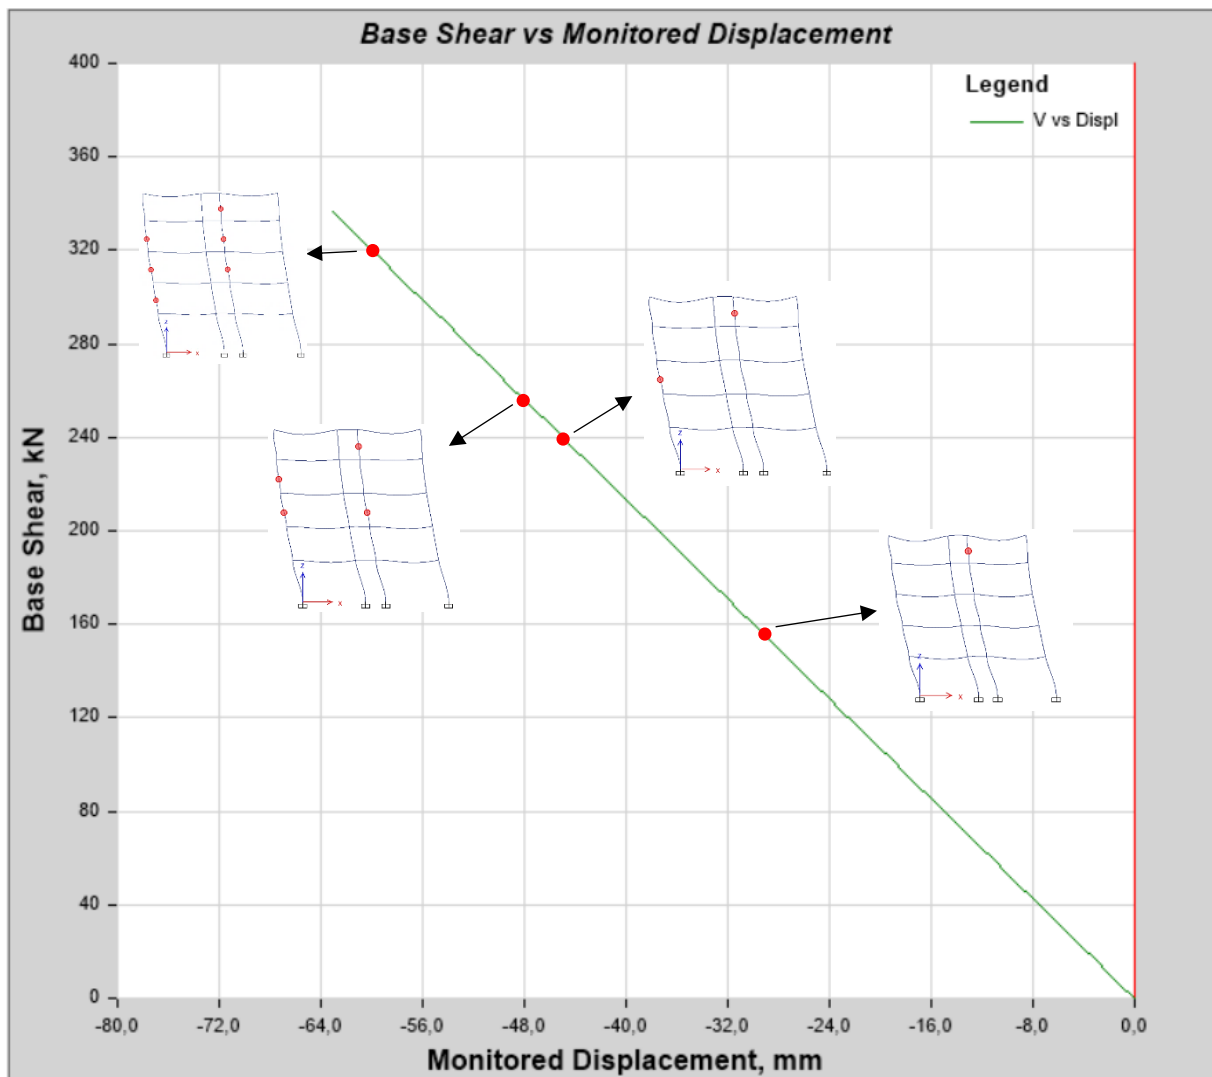
Slika 50 Krivulja kapaciteta za opterećenje potres_NL (slučaj 1)

Na prikazanoj krivulji kapaciteta može se primijetiti da se dešava krhki lom budući da je krivulja kapaciteta zapravo pravac u ovom slučaju. Prvo pojavljivanje graničnog stanja blizu rušenja pojavljuje se na zadnjoj etaži. Stanje znatnog oštećenja je preskočeno, pri čemu je u koraku 28 dosegnuo stanje ograničenog oštećenja, nakon čega u koraku 29 nastupa stanje blizu rušenja. Dosezanjem stanja blizu rušenja prvog stupa na poprečnu silu, dosegnuo je granično stanje blizu rušenja cijele konstrukcije. Krto otkazivanje stupova vodi urušavanju cijele konstrukcije, što je i prikazano ostalim mehanizmima duž krivulje kapaciteta.

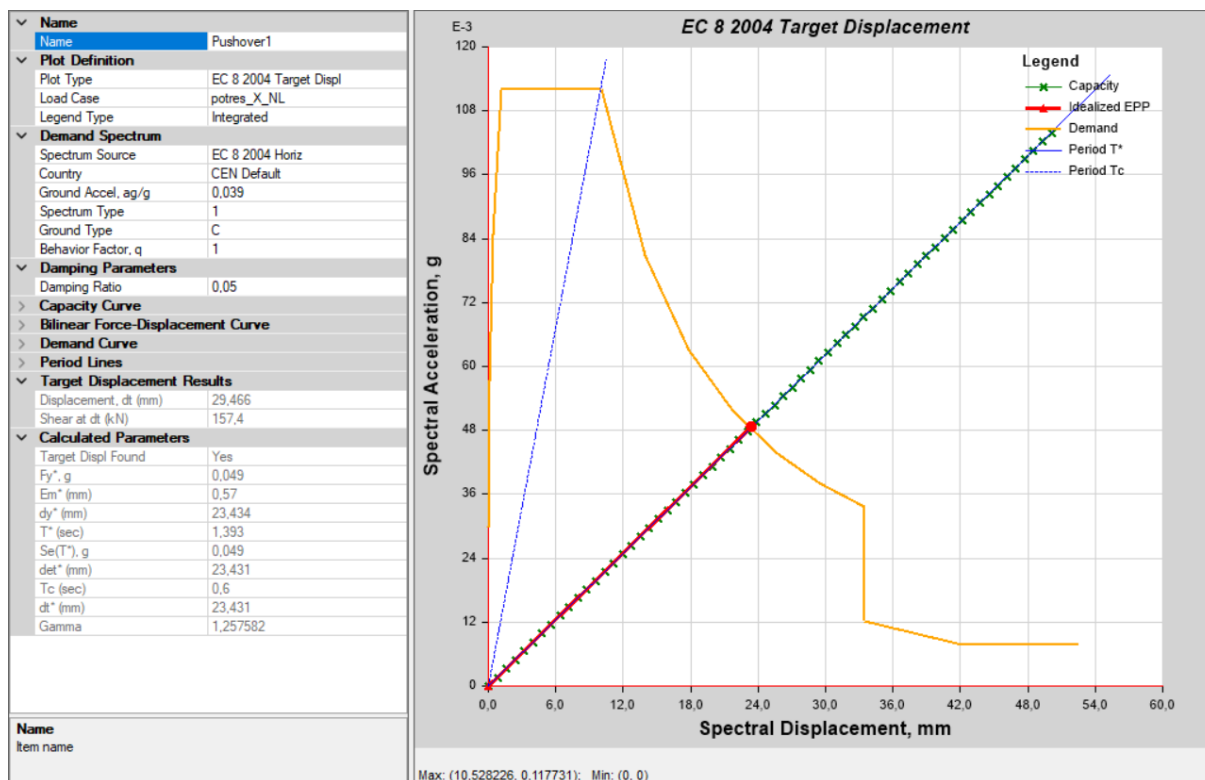
Slika 51 Prikaz pushover krivulje za slučaj opterećenja potres_NL (slučaj 1)

Za slučaj trokutne raspodjele opterećenja potresna otpornost ravninskog okvira iznosi 0,039g. Nosivost je određena na temelju trenutka oštećenja blizu rušenja stupa zadnje etaže u koraku 29 prekoračenjem poprečne nosivosti. Prema tome IZO faktor iznosi 0,13.

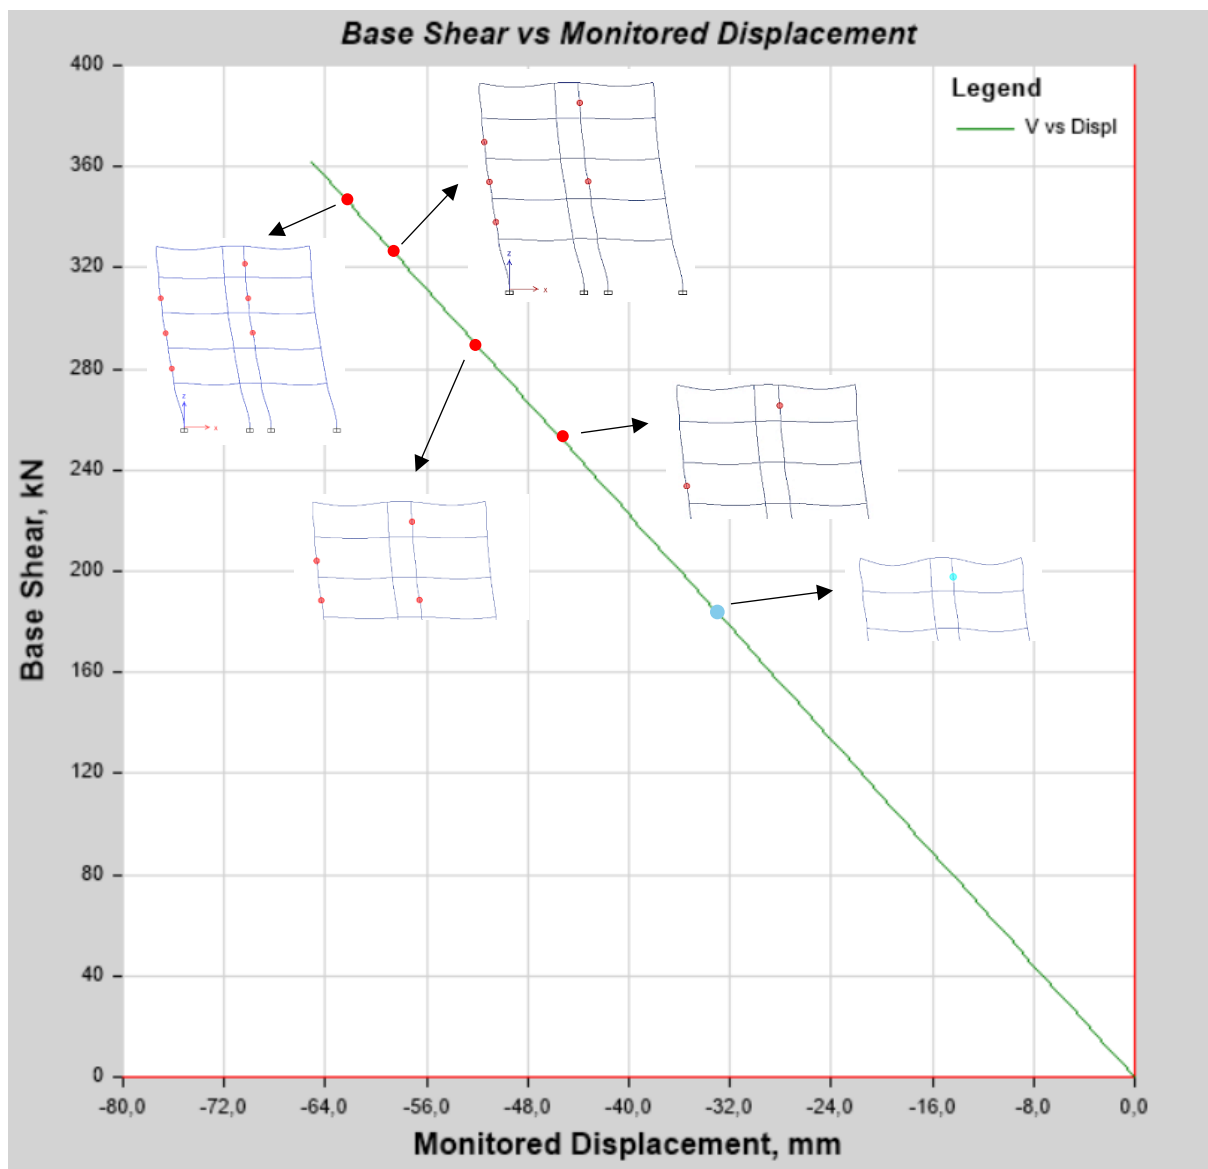
Slika 52 Prikaz krivulje kapaciteta za slučaj opterećenja potres_mode_NL (slučaj 1)

Na krivulji kapaciteta pri modalnoj raspodjeli opterećenja dešava se isti mehanizam otkazivanja kao u prethodnom. Granično stanje znatnog oštećenja dosegnuto je u 33. koraku.

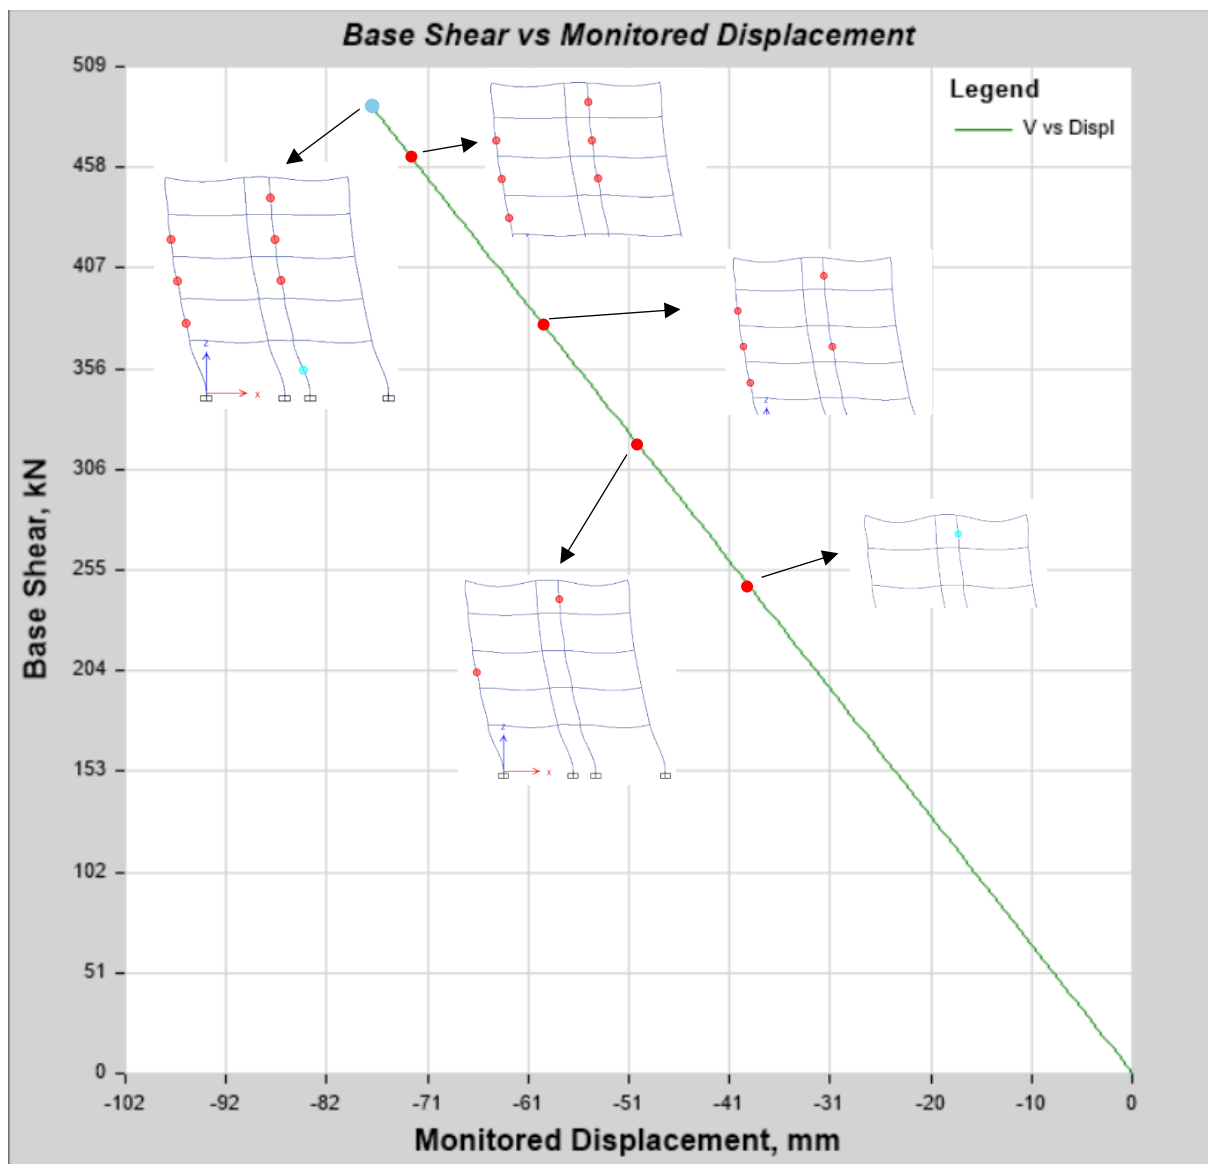
Slika 54 Prikaz pushover krivulje za slučaj opterećenja potres_acc_NL (slučaj 1)

Treća varijanta raspodjele opterećenja, također, daje isti mehanizam otkazivanja, s tim da se u ovom primjeru može primjetiti da je sljedeći mehanizam otkazivanja stup u prizemlju (zadnja točka). U ovom se slučaju stanje znatnog oštećenja dostiže u 39. koraku.

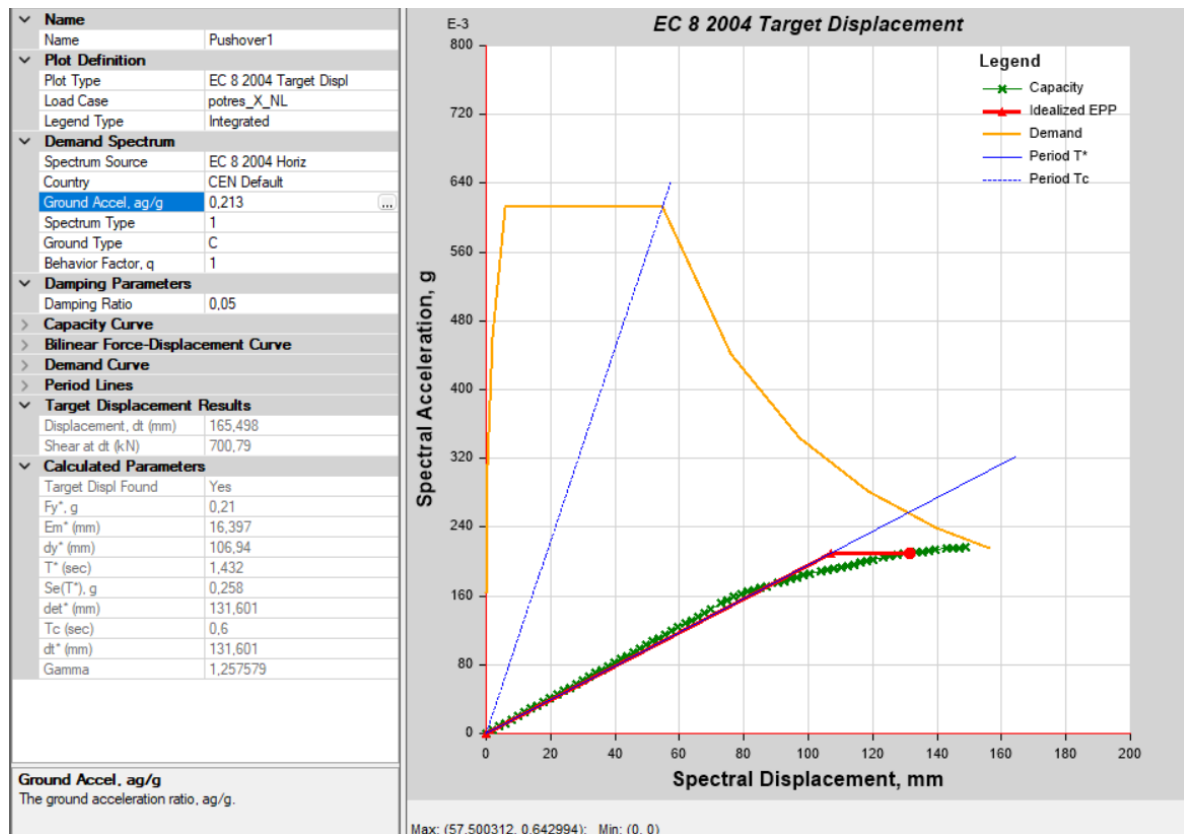
Slika 57 Prikaz pushover krivulje za slučaj opterećenja potres_NL (slučaj 2)

Nosivost je određena dosezanjem stanja znatnog oštećenja stupa u prizemlju, što je u ovom slučaju bio korak 63. Potresna otpornost iznosi 0,213g, što znači da je IZO faktor jednak 0,71.

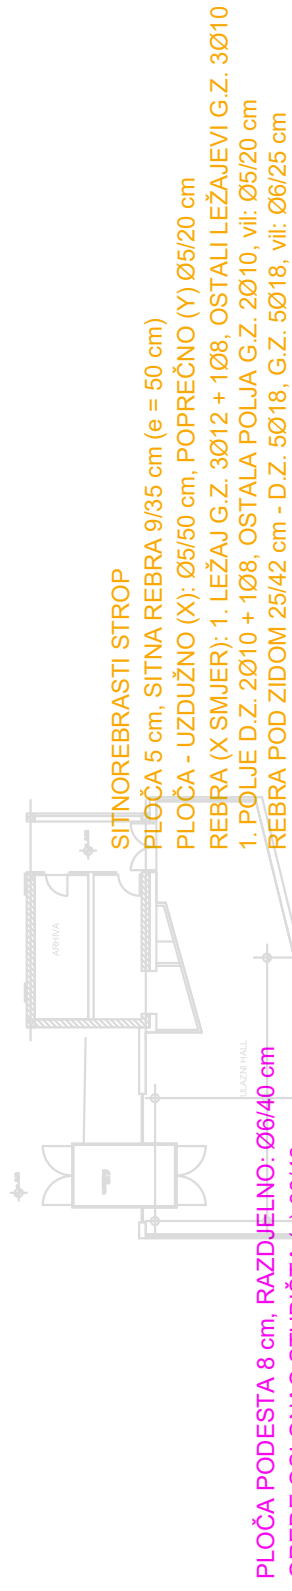
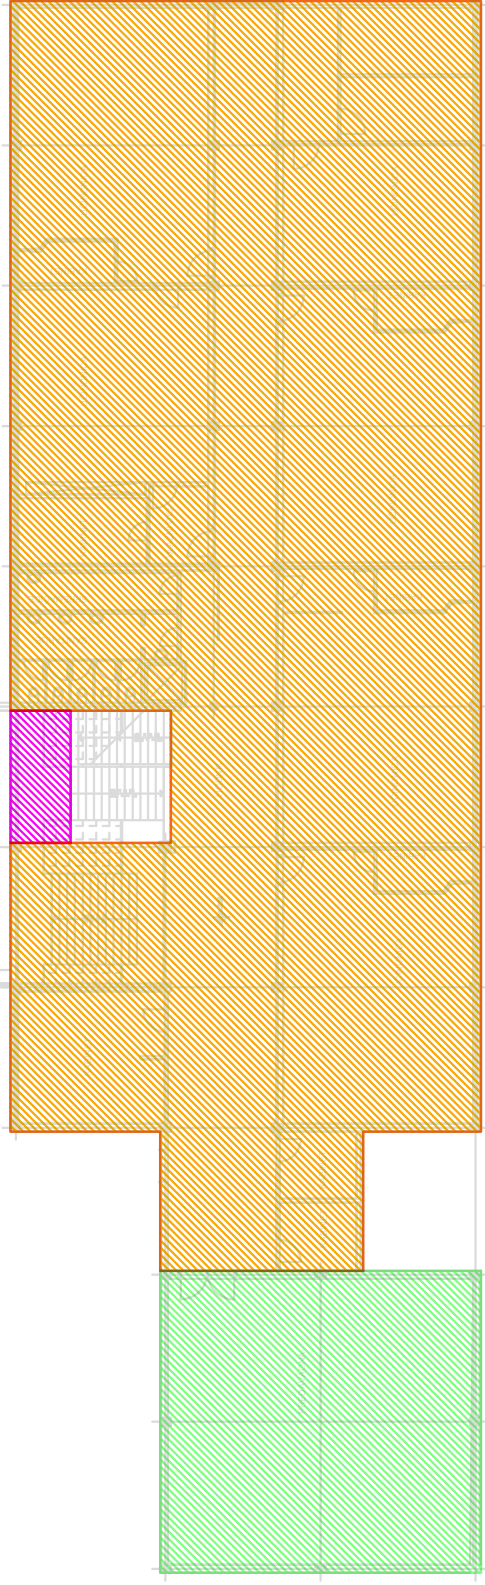
TLOCRT TIPSKOG KATA - STROPNA KONSTRUKCIJA

ROŠTILJNA STROPNA KONSTRUKCIJA
PLOČA 5 cm, SITNA REBRA 15/38 cm (e = 122 cm)
PLOČA - OBA SMJERA: Ø5/15 cm
REBRA: D.Z. 5Ø20, vii: Ø6/20 cm
