Analiza stanja tramvajskog kolosijeka na temelju mjerenja u tramvajskom vozilu pametnim telefonima

Master's thesis / Diplomski rad

HR	Analiza stanja tramvajskog kolosijeka na temelju mjerenja u tramvajskom vozilu pametnim telefonima
ENG	Analysis of tramway track condition based on smartphone data acquired in a tram vehicle

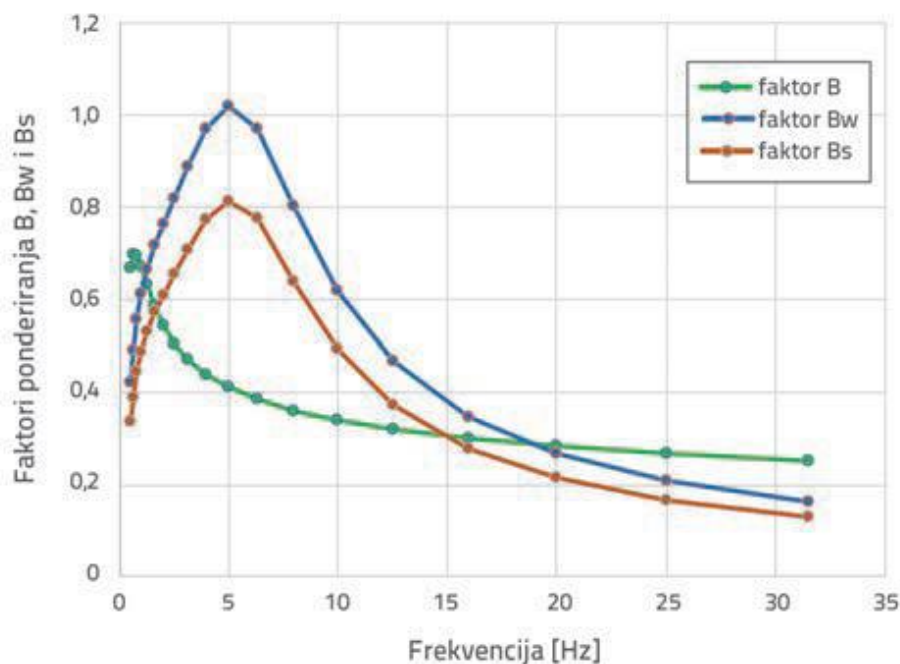
Slika 7. Težinski faktori za određivanje indeksa mirnoće hoda (B) i indeksa udobnosti vožnje (B_w , B_s) [12]

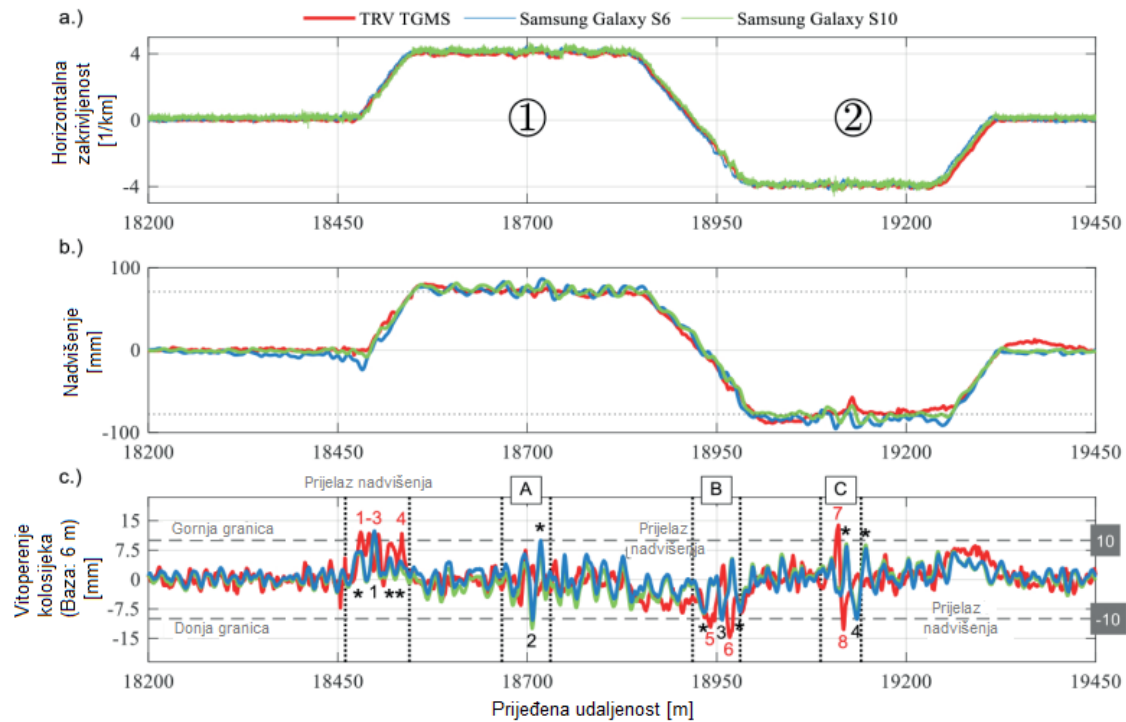
Uz uvažavanje karakteristika vozila, te mjerenjem pravilnih i nepravilnih kretanja karoserije, dobivena je mogućnost procjene parametara geometrije kolosijeka. **Slika 13** prikazuje zakrivljenost, nagib i vitoperenje trase (na duljini baze od 6 m) koje su izmjerene TRV vozilom, sinkronizirane s obrađenim podacima mjerenja pametnih telefona. Prijeđena udaljenost dobivena je sinkronizacijom vremenskih podataka između dva mjernih uređaja, dok je nagib trase procijenjen preko kompenziranog nagiba karoserije, izračunatog zabilježenim podacima inercijalnog senzora pametnog telefona te sinkroniziranih podataka o brzini TRV vozila. Na temelju tehnika kinematičke analize određen je koeficijent fleksibilnosti kotrljanja vozila, što je omogućilo izračun visinskog odnosa tračnica i vitoperenja kolosijeka.

Slika 13. Rezultati izračunati iz podataka senzora pametnih telefona i uspoređenih s TRV vozilom koje snima kolosijek: a) horizontalna zakrivljenost; b) izračunato i izmjereno nadvišenje kolosijeka; c) izračunato i izmjereno vitoperenje kolosijeka preko 6 m baze [17]

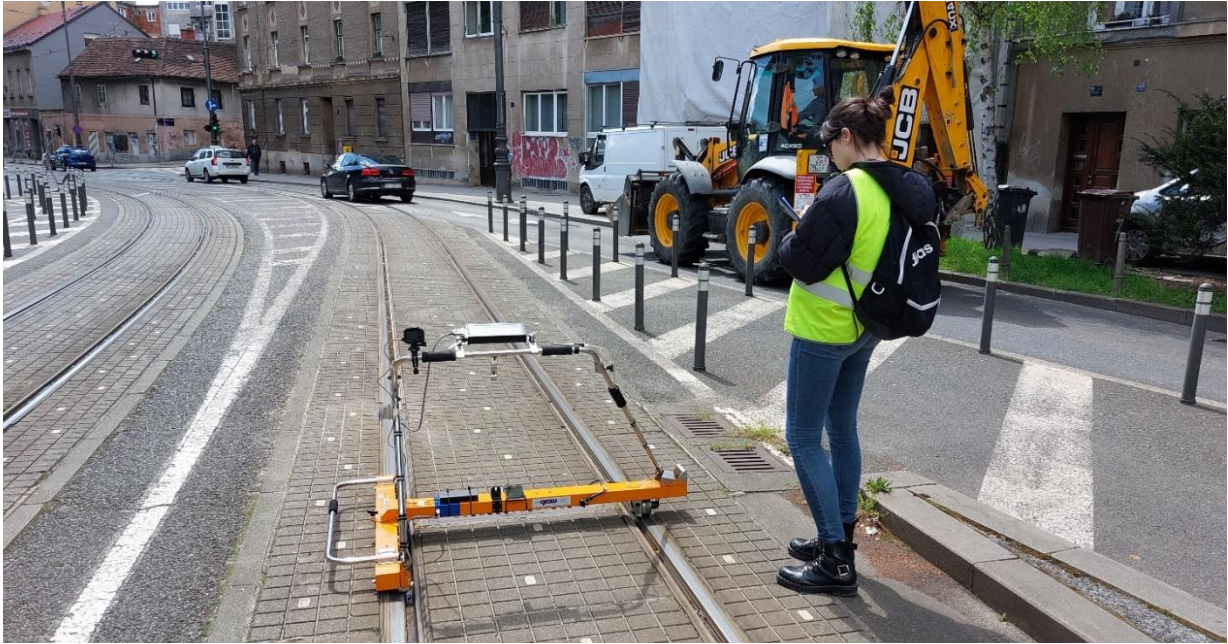
Slika 18. Mjerenje geometrije TEC-1000 ručnim kolicima

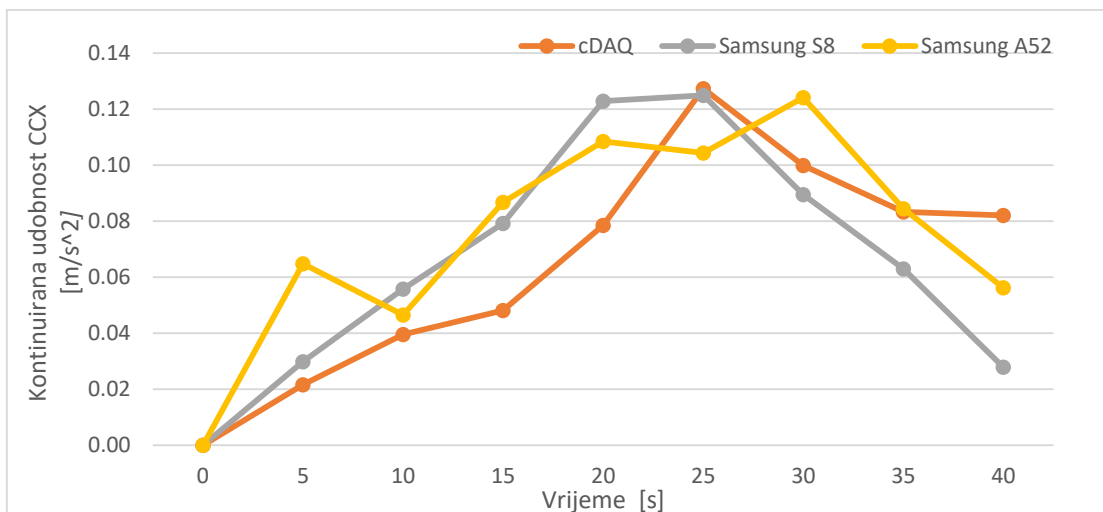
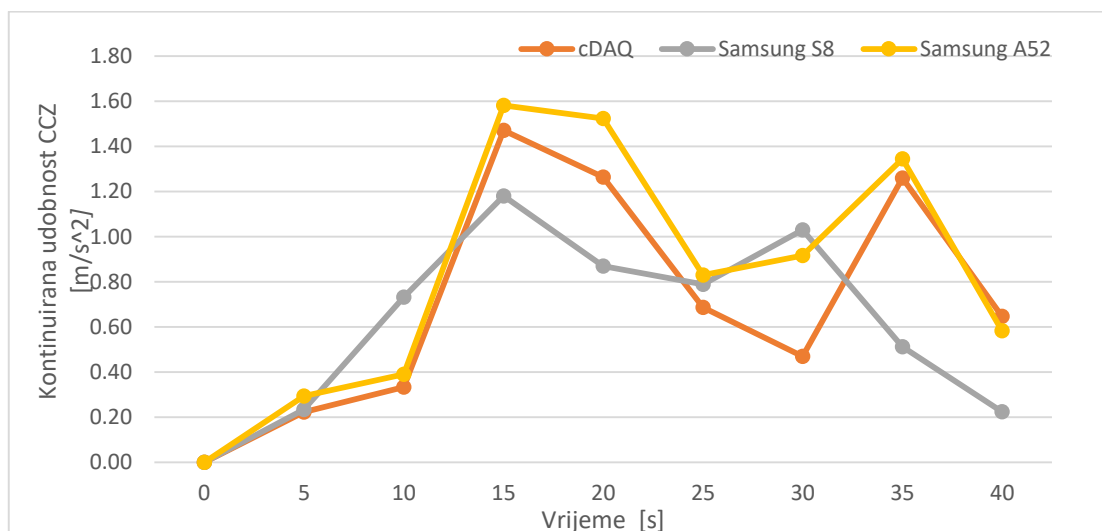
Na ovoj poddionici kolosijeka **Slike 28** i **30** prikazuju kontinuiranu udobnost, te je vožnja na odabranom intervalu od 40 s ocijenjena kao „manje udobna“ (prema tablici 4.). Kontinuirana udobnost u X smjeru zadovoljavajuća je i manja od $0,20 \text{ m/s}^2$, no zbog Z smjera gdje su izmjerene razine znatno veće (čak i do $1,58 \text{ m/s}^2$, snimljeno Samsung A52 uređajem) vožnja na odabranom intervalu označena je kao „manje udobna“ tj. veća od $0,40 \text{ m/s}^2$. Kao što se vidi i na priloženim slikama, u X smjeru podudarnosti između sva tri uređaja nisu ostvarene dok u Z smjeru postoji donekle podudarnost krivulja između akcelerometra (cDAQ) i Samsung A52 uređaja uz određeno odstupanje razina dok podaci sa Samsung S8 uređajem to nije vidljivo.

Slika 29. Mihaljevac-Gračansko Dolje_X

Slika 30. Mihaljevac-Gračansko Dolje_Z
