DIPLOMSKI RAD

**ANALIZA STANJA TRAMVAJSKOG KOLOSIJEKA NA
TEMELJU MJERENJA U TRAMVAJSKOM VOZILU
PAMETNIM TELEFONIMA**

HR	Analiza stanja tramvajskog kolosijeka na temelju mjerenja u tramvajskom vozilu pametnim telefonima
ENG	Analysis of tramway track condition based on smartphone data acquired in a tram vehicle

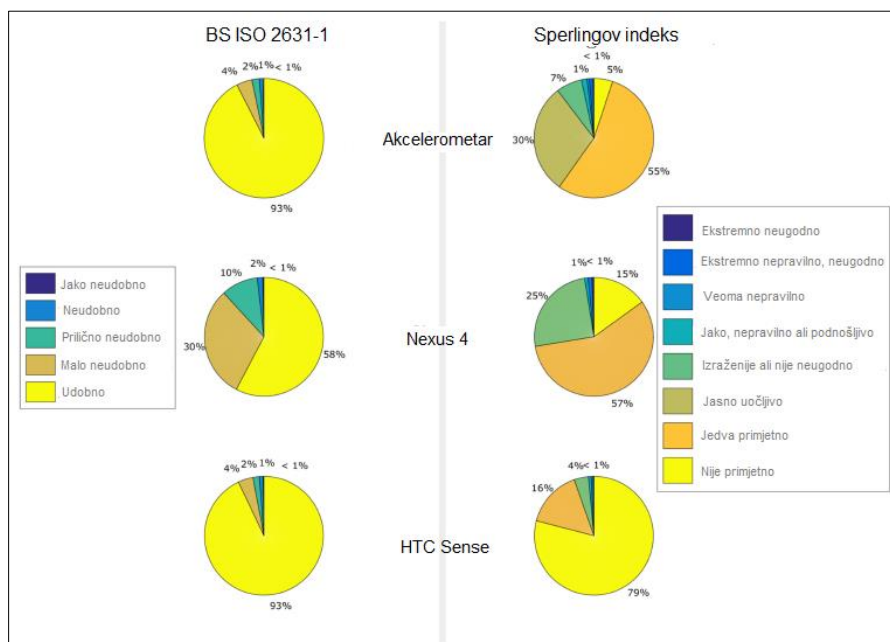
Slika 10. Kružni grafikon postotka različitih zona udobnosti u 4-minutnom putovanju prema Sperlingovom indeksu i ISO 2631-1 standardu [15]

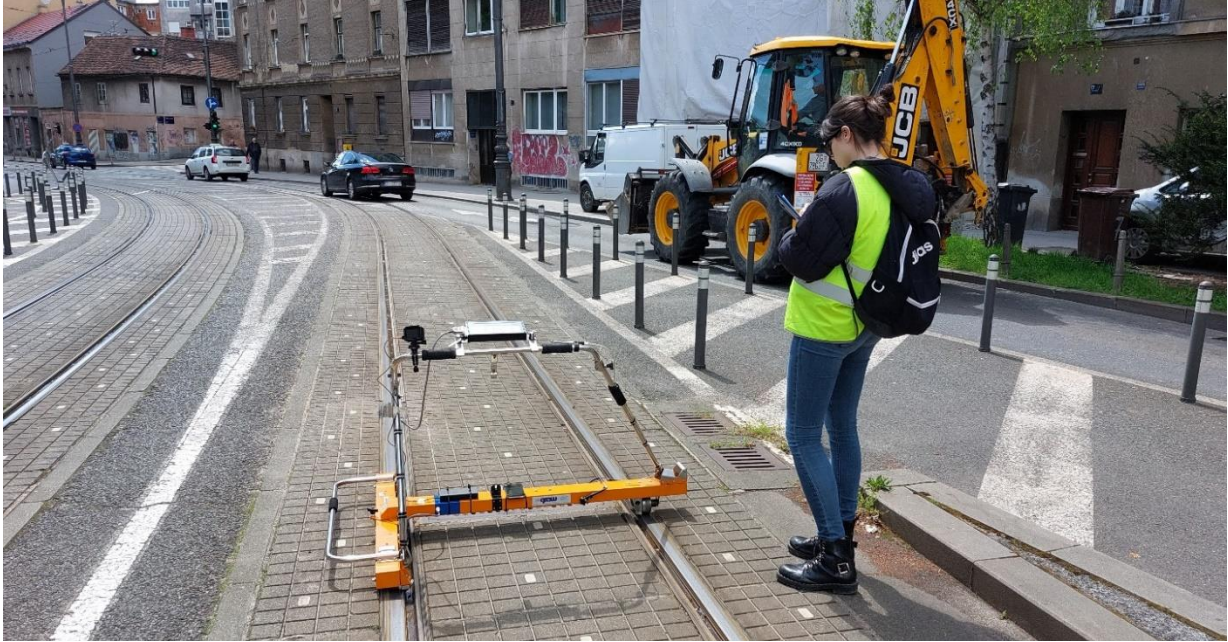
Slika 18. Mjerenje geometrije TEC-1000 ručnim kolicima

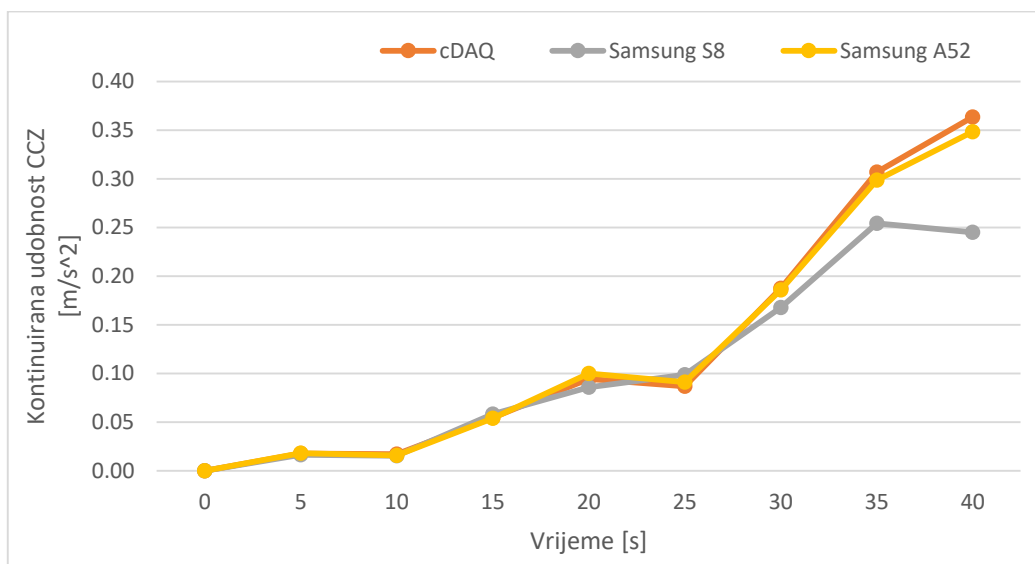
cijelom intervalu u X smjeru. U Z smjeru na zadnja dva peto-sekundna intervala vrijednosti kontinuirane udobnosti za sva tri uređaja nalaze se između $0,20 \text{ m/s}^2$ i $0,40 \text{ m/s}^2$ što označava „udobnu“ do „srednje udobnu vožnju“. Kao što se može vidjeti na priloženim grafovima, u oba smjera na sva tri uređaja javlja se podudarnost krivulja kontinuirane udobnosti uz mala odstupanja.

Slika 41. Okretište Mihaljevac-Ribnjak_X

Slika 42. Okretište Mihaljevac-Ribnjak_Z
