Utjecaj opreme za smirivanje prometa na razine buke u okolišu

Prethodno priopćenje

Impact of vertical traffic calming devices on environmental noise

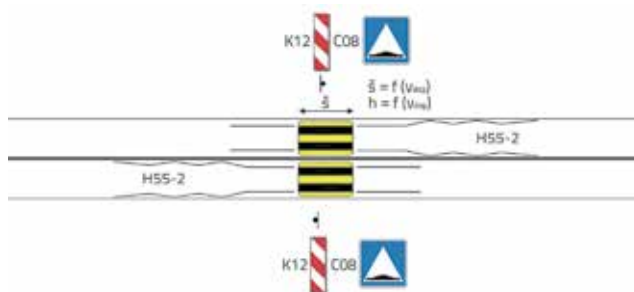
Umjetne izbočine su gotovi modularni proizvodi od gume ili plastike (za brzine manje od 30 km/h mogu se izrađivati i od asfalta) konveksnog profila, koji se postavljaju prije zone smirivanja prometa preko polovine ili po cijeloj širini prometnog traka, većinom u stambenim zonama (slika 1.). Moraju se razlikovati od kolne površine ceste po boji tako da su dobro vidljive danju i noću te obilježiti crtama usmjeravanja H55 ili H55-2. Postavljaju li se u nizu, njihova međusobna udaljenost ovisno o situaciji može iznositi od 20 do 60 m. Granične dimenzije umjetnih izbočina ovise o ograničenju brzine vožnje te iznose:

- $V_{dop} \leq 50$ km/h: širina min. 60 cm, visina maks. 3 cm;
- $V_{dop} \leq 40$ km/h: širina min. 90 cm, visina maks. 5 cm;
- $V_{dop} \leq 30$ km/h: širina min. 120 cm, visina maks. 7 cm.

Slika 1. Umjetne izbočine prema [12]

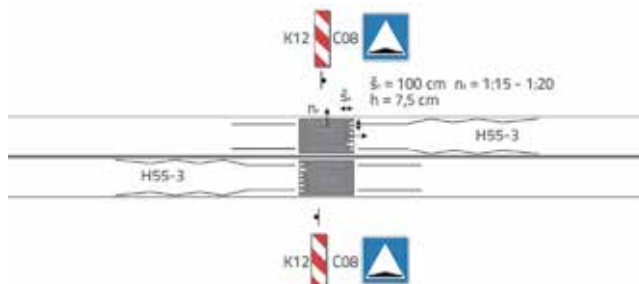
Uzdignute plohe su građevinski izvedene površine trapeznog profila za prisilno smanjivanje brzine, koje se postavljaju pojedinačno ili u nizu, obično ispred obilježenih pješačkih prijelaza u naseljima (slika 2.). Moraju se razlikovati od kolne površine ceste po boji tako da su dobro vidljive danju i noću te obilježiti crtama usmjeravanja H55-1 ili H55-3. Visina uzdignute plohe iznosi 7,5 cm, nagib prilaznih rampi 1:15 do 1:20, a dužina prilaznih rampi 100 cm.

Slika 2. Uzdignute plohe prema [12]

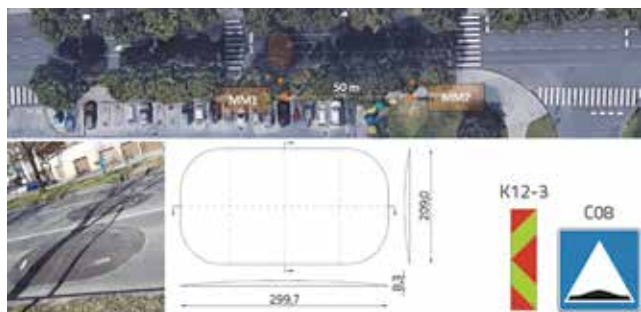
U Ulici Hrgovići istraživanje je provedeno na dijelu između Ulice Bartolići i Ulice Bernarda Vukasa Bajde, gdje se nalaze zaobljene elipsaste gumene umjetne izbočine dimenzija 299,7 cm x 209,0 cm x 8,3 cm označene pločom K12-3 i prometnim znakom C08 (slika 7.). Tim dijelom prometovali su osobni automobili, a ograničenje brzine vožnje iznosi 50 km/h.

Slika 7. Promatrani dio u Ulici Hrgovići i zaobljene elipsaste gumene umjetne izbočine [41]

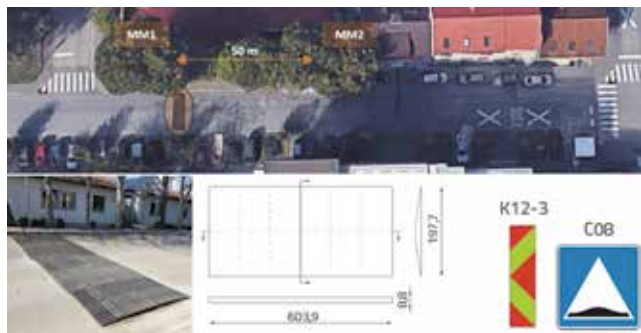
U Trnjanskoj ulici istraživanje je provedeno na dijelu između Ulice Prudi IV. i Ulice Prudi, gdje se nalazi poprečna gumena umjetna izbočina dimenzija 603,9 cm x 197,7 cm x 8,8 cm označena pločom K12-3 i prometnim znakom C08 (slika 9.). Tim dijelom prometovali su osobni automobili, a ograničenje brzine vožnje iznosi 50 km/h.

Slika 9. Promatrani dio u Trnjanskoj ulici i poprečna gumena umjetna izbočina [41]

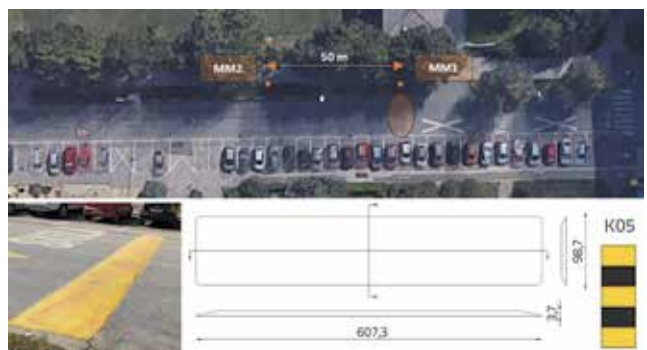
U Ulici Pile IV. istraživanje je provedeno na dijelu između Ulice Cvijete Zuzorić i Nalješkovićeve ulice, gdje se nalazi uska poprečna betonska umjetna izbočina dimenzija 607,3 cm x 98,7 cm x 3,7 cm označena pločom (u obliku valjka) K05 (slika 11.). Na tom dijelu prometovali su osobni automobili, a ograničenje brzine vožnje iznosi 40 km/h.

Slika 11. Promatrani dio u Ulici Pile IV. i uska poprečna betonska umjetna izbočina [41]

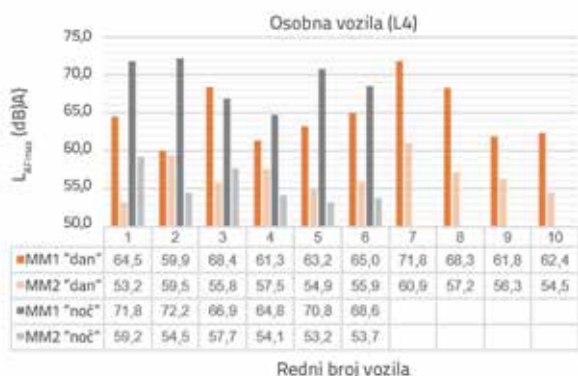
Na dijagramu slike 15. prikazani su rezultati mjerenja buke pojedinačnih vozila (L_{AFmax}) na lokaciji L4, u presjeku u kojem se nalazila poprečna kockasta umjetna izbočina (MM1) te u presjeku koji se nalazio 50 m ispred nje (MM2). Ni na toj lokaciji niti jedno vozilo prelazeći preko umjetne izbočine nije značajno smanjilo brzinu vožnje, čime je u tome presjeku proizvelo veće razine buke nego u promatranom presjeku bez opreme za smirivanje prometa.

Slika 15. Rezultati mjerenja buke pojedinačnih vozila na lokaciji L4

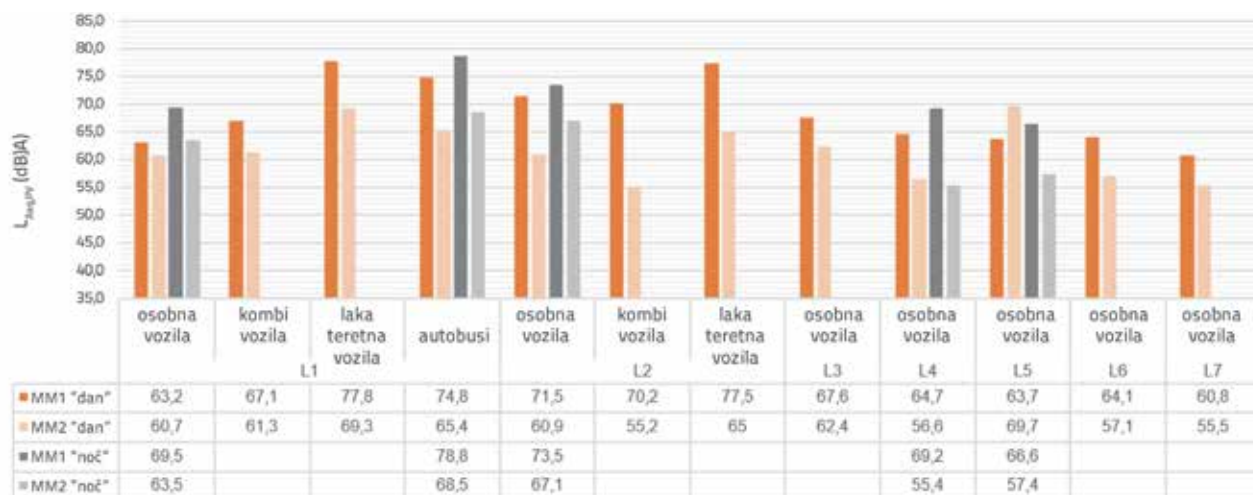
Na dijagramu slike 19. dane su prosječne razine buke 10 ili manje uzastopnih pojedinačnih vozila određene skupine ($\overline{L_p}$), koja su na određenoj lokaciji bližim voznim trakom prošla kroz promatrane presjeke (na mjestu opreme za smirivanje prometa te 50 m ispred ili nakon nje) u periodima "dan" i "noć". Te razine buke određene su primjenom izraza (1) [42].

Kao što se iz dijagrama na slici 19. može vidjeti, relevantne lokacije za definiranje skupina vozila koje su generirale najviše odnosno najmanje razine buke jesu lokacije L1 i L2. Na lokaciji L1 najmanje razine buke proizvela su osobna, a na lokaciji L2 kombi

Slika 19. Prosječne razine buke 10 ili manje uzastopnih pojedinačnih vozila određene skupine

vozila, dok su na obje lokacije najviše razine buke proizvela laka teretna vozila. Može se uočiti i da su na lokaciji L1 (trapezne gumene uzdignute plohe) na mjestu opreme za smirivanje prometa razine buke svih skupina vozila manje porasle nego na lokaciji L2 (poprečna betonska umjetna izbočina).

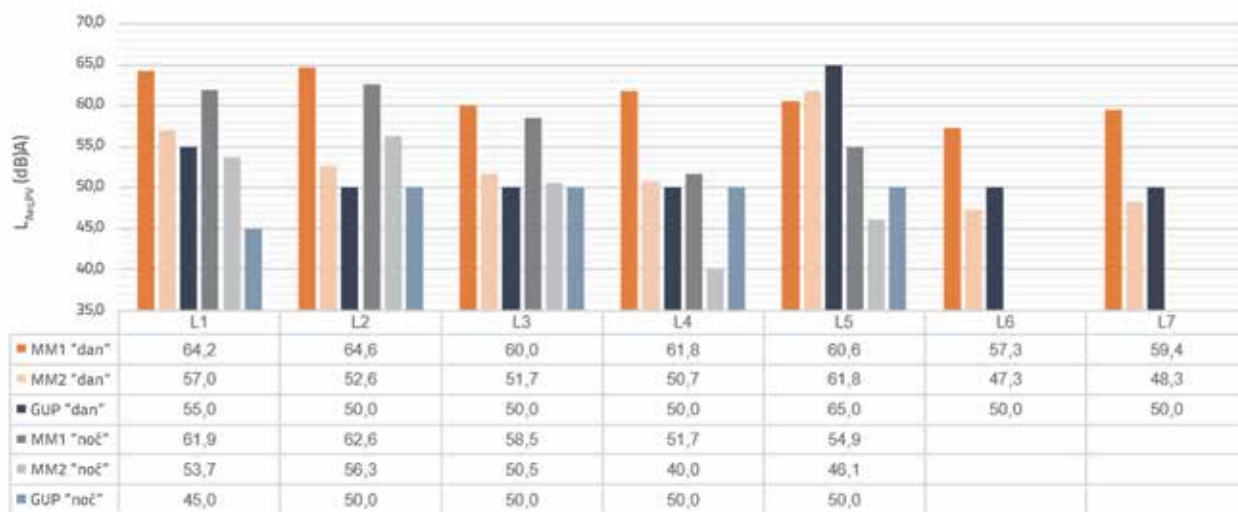
Slika 20. Ekvivalentne razine buke svih vozila koja su prošla pored mjernih mjesta MM1 i MM2

Na dijagramu slike 20. prikazana je usporedba ekvivalentnih razina buke svih vozila koja su prošla pored mjernih mjesta MM1 i MM2 u vremenu od 15 min ($L_{Aeq,15}$) u periodima "dan" i "noć" te najviših dopuštenih planskih razina buke propisanih GUP-om Grada Zagreba na promatranim lokacijama.

Na dijelovima bez opreme za smirivanje prometa na lokacijama L1, L2 i L3 razine buke u periodima "dan" i "noć" bile su više od dopuštenih (u prosjeku za 2,1 dB(A) u periodu "dan" odnosno 5,2 dB(A) u periodu "noć"), a u presjecima u kojima se nalaze

trapezne gumene uzdignute plohe, poprečna betonska umjetna izbočina i zaobljene elipsaste gumene umjetne izbočine bilo je stanje bučnosti još nepovoljnije (razine buke su bile u prosjeku više za 14,8 dB(A) u periodu "dan" odnosno 12,7 dB(A) u periodu "noć").
