Utjecaj opreme za smirivanje prometa na razine buke u okolišu

Džambas, Tamara; Dragčević, Vesna; Lakušić, Josip

Source / Izvornik: **Građevinar, 2021, 72, 1131 - 1143**

Impact of vertical traffic calming devices on environmental noise

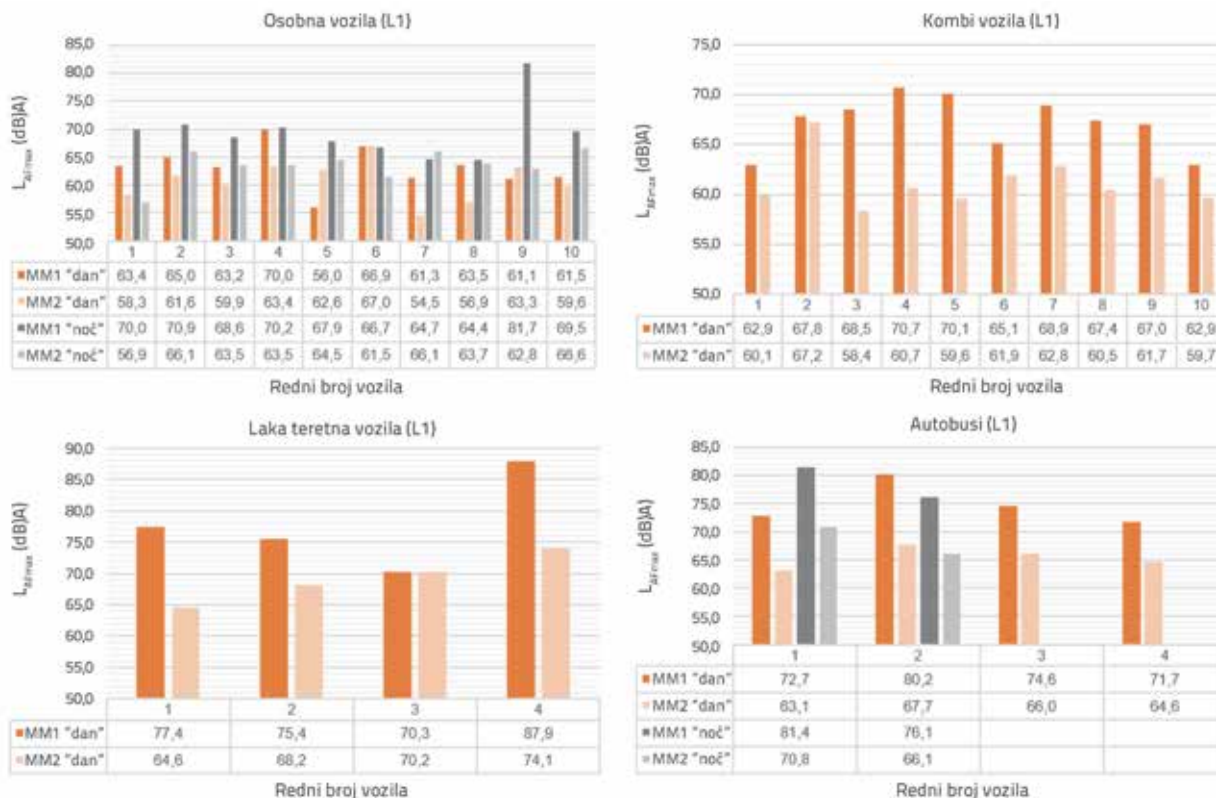
Na dijagramima slike 12. prikazani su rezultati mjerenja buke pojedinačnih vozila (L_{AFmax}) na lokaciji L1, u presjeku u kojem se nalazila trapezna gumena uzdignuta ploha (MM1) te u presjeku koji se nalazio 50 m nakon te plohe (MM2). Prilikom mjerenja

Slika 12. Rezultati mjerenja buke pojedinačnih vozila na lokaciji L1

učeno je da većina vozila prelazeći preko uzdignute plohe nije značajno smanjila brzinu vožnje, što je rezultiralo većim razinama buke od onih na dijelu bez opreme za smirivanje prometa. Iznimke od toga bila su osobna vozila br. 5 i 9 u razdoblju "dan" te osobno vozilo br. 7 u razdoblju "noć", koja su prelazeći preko uzdignute plohe znatno usporila i time u tom presjeku generirala manje razine buke nego u promatranom presjeku bez opreme za smirivanje prometa.

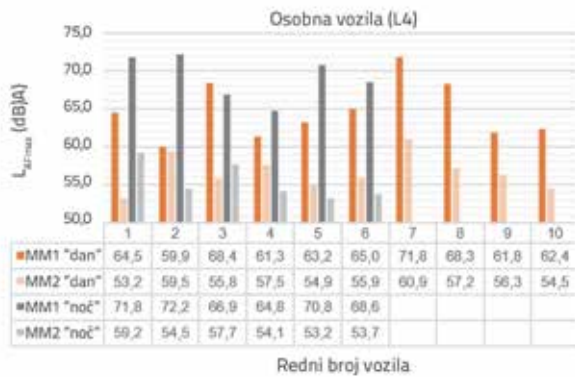
Na dijagramu slike 15. prikazani su rezultati mjerenja buke pojedinačnih vozila (L_{AFmax}) na lokaciji L4, u presjeku u kojem se nalazila poprečna kockasta umjetna izbočina (MM1) te u presjeku koji se nalazio 50 m ispred nje (MM2). Ni na toj lokaciji niti jedno vozilo prelazeći preko umjetne izbočine nije značajno smanjilo brzinu vožnje, čime je u tome presjeku proizvelo veće razine buke nego u promatranom presjeku bez opreme za smirivanje prometa.

Slika 15. Rezultati mjerenja buke pojedinačnih vozila na lokaciji L4

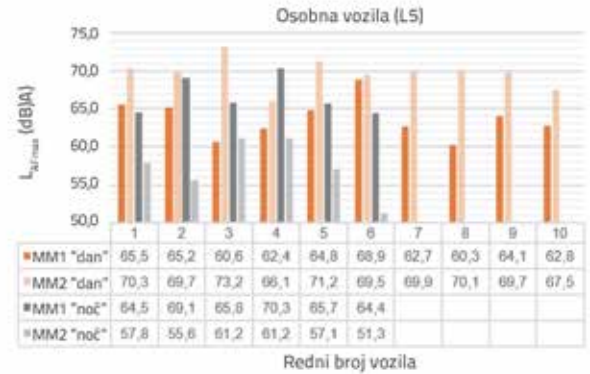
Na dijagramu slike 16. prikazani su rezultati mjerenja buke pojedinačnih vozila (L_{AFmax}) na lokaciji L5, u presjeku u kojem se nalazila poprečna gumena umjetna izbočina (MM1) te u presjeku koji se nalazio 50 m nakon nje (MM2). Prilikom mjerenja buke na toj lokaciji uočeno je da su sva vozila prelazeći

Slika 16. Rezultati mjerenja buke pojedinačnih vozila na lokaciji L5

preko te umjetne izbočine u periodu "dan" značajno smanjivala brzinu vožnje, što je rezultiralo manjim razinama buke od onih na dijelu bez opreme za smirivanje prometa. U razdoblju "noć" dogodilo se suprotno. Sva su vozila preko te izbočine prelazila velikom brzinom (većinom taksi vozila) čime su u tom presjeku generirala veće razine buke nego u promatranom presjeku bez opreme za smirivanje prometa.

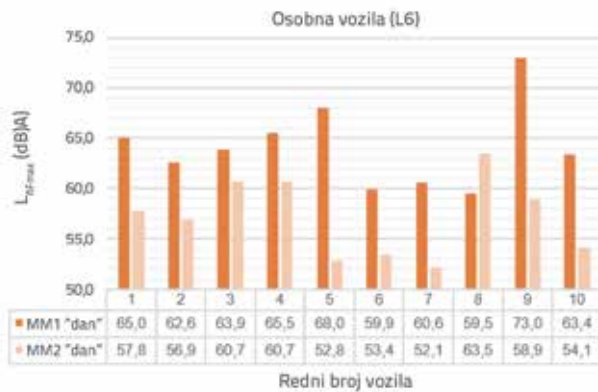
Slika 17. Rezultati mjerenja buke pojedinačnih vozila na lokaciji L6

Na dijagramu slike 17. prikazani su rezultati mjerenja buke pojedinačnih vozila (L_{AFmax}) na lokaciji L6, u presjeku u kojem se nalazila zaobljena elipsasta betonska umjetna izbočina (MM1) te u presjeku koji se nalazio 50 m ispred nje (MM2). Na toj je lokaciji uočeno da većina vozila prelazeći preko umjetne izbočine nije značajno smanjila brzinu vožnje, što je rezultiralo većim razinama buke od onih na dijelu bez opreme za smirivanje prometa. Iznimka je bilo osobno vozilo br. 8, koje je prelazeći preko umjetne izbočine znatno usporilo i time u tom presjeku generiralo manje razine buke nego u promatranom presjeku bez opreme za smirivanje prometa.

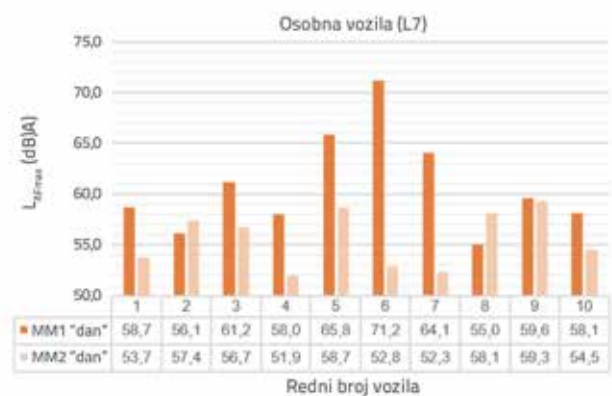
Slika 18. Rezultati mjerenja buke pojedinačnih vozila na lokaciji L7

Na dijagramu slike 18. prikazani su rezultati mjerenja buke pojedinačnih vozila (L_{AFmax}) na lokaciji L7, u presjeku u kojem se nalazila uža poprečna betonska umjetna izbočina (MM1) te u presjeku koji se nalazio 50 m ispred nje (MM2). Prilikom mjerenja uočeno je da većina vozila prelazeći preko takve umjetne izbočine nije značajno smanjila brzinu vožnje, što je zbog velike buke (udar) rezultiralo većim razinama buke od onih na dijelu

bez opreme za smirivanje prometa. Iznimke su bila osobna vozila br. 2 i 8, koja su prilikom prelaska preko umjetne izbočine znatno usporila i time u tom presjeku generirala manje razine buke nego u promatranom presjeku bez opreme za smirivanje prometa.
