Source / Izvornik: **Građevinar, 2021, 72, 1131 - 1143**

Utjecaj opreme za smirivanje prometa na razine buke u okolišu

Impact of vertical traffic calming devices on environmental noise

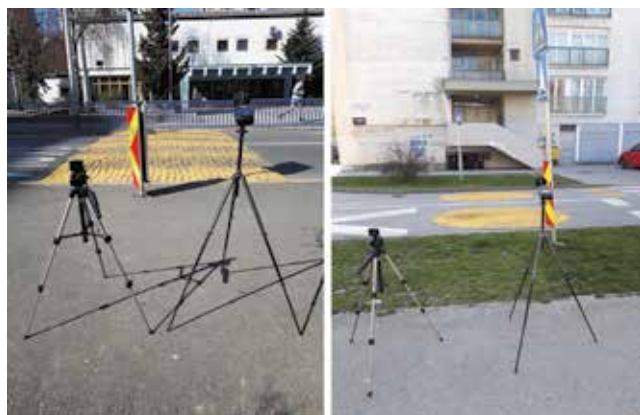
- jedan zvukomjer se nalazio u presjeku u kojem se nalazila umjetna izbočina ili uzdignuta ploha (mjerno mjesto MM1)
- drugi zvukomjer se nalazio u presjeku koji se nalazio 50 m prije ili 50 m nakon umjetne izbočine ili uzdignute plohe (mjerno mjesto MM2).

Istovremeno s mjerenjem razina buke provedeno je i snimanje prometa, i to primjenom dviju GoPro kamera postavljenih uz zvukomjere u području mjernih mjesta MM1 i MM2 (slika 4.). Vrijeme prolaska pojedinog vozila kroz promatrane poprečne presjeke bilježeno je ručno na papiru, a svako je vozilo pri tome svrstano u jednu od sljedeće četiri skupine: osobni automobili, kombi vozila, laka teretna vozila, autobusi.

Slika 4. Zvukomjeri i kamere u presjecima u kojima se nalazila oprema za smirivanje prometa

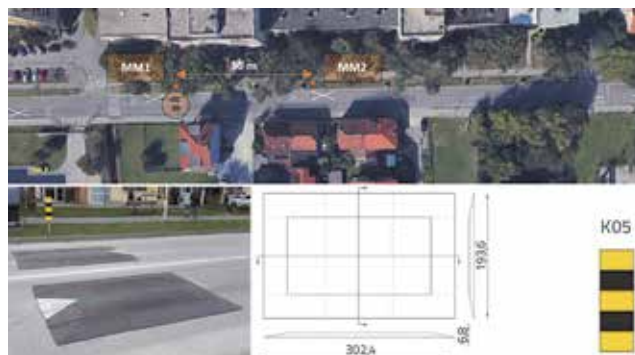
gumene uzdignute plohe dimenzija 302,4 cm x 193,6 cm x 6,8 cm označene pločom (u obliku valjka) K05 (slika 5.). Na tom dijelu prometovali su osobni automobili, kombiji i laka teretna vozila te gradski autobusi. Ograničenje brzine vožnje u toj ulici iznosi 40 km/h.

Slika 5. Promatrani dio u Ulici Dragutina Golika i trapezne gumene uzdignute plohe [41]
