Source / Izvornik: **Građevinar, 2021, 72, 1131 - 1143**

Utjecaj opreme za smirivanje prometa na razine buke u okolišu

Impact of vertical traffic calming devices on environmental noise

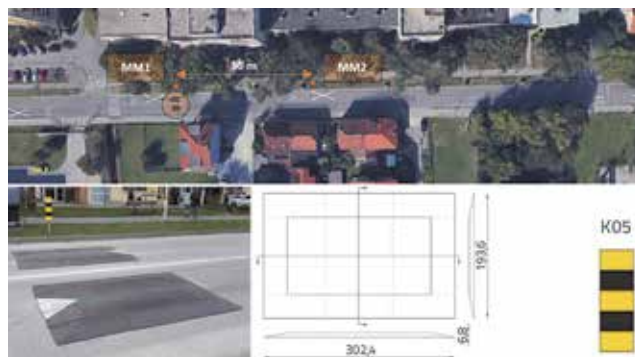
U Ulici Dragutina Golika istraživanje je provedeno na dijelu između Vinkovačke i Županijske ulice, gdje se nalaze trapezne

gumene uzdignute plohe dimenzija 302,4 cm x 193,6 cm x 6,8 cm označene pločom (u obliku valjka) K05 (slika 5.). Na tom dijelu prometovali su osobni automobili, kombiji i laka teretna vozila te gradski autobusi. Ograničenje brzine vožnje u toj ulici iznosi 40 km/h.

Slika 5. Promatrani dio u Ulici Dragutina Golika i trapezne gumene uzdignute plohe [41]

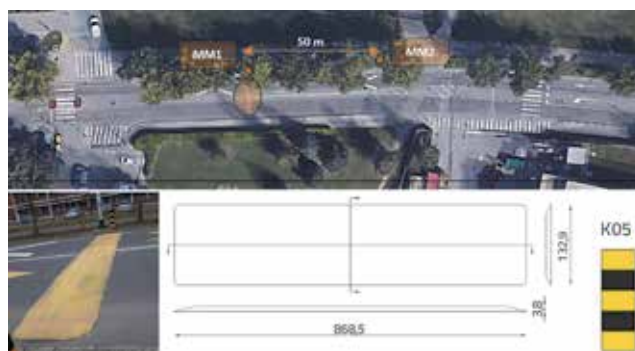
U Jablanskoj ulici istraživanje je provedeno na dijelu između Jablanske ulice Odvojak 1 i Rudeške ulice, gdje se nalazi poprečna betonska umjetna izbočina dimenzija 868,5 cm x 132,9 cm x 3,8 cm označena pločom (u obliku valjka) K05 (slika 6.). Tim dijelom prometovali su osobni automobili, kombiji i laka teretna vozila. Ograničenje brzine vožnje u ovoj ulici iznosi 40 km/h.

Slika 6. Promatrani dio u Jablanskoj ulici i poprečna betonska umjetna izbočina [41]

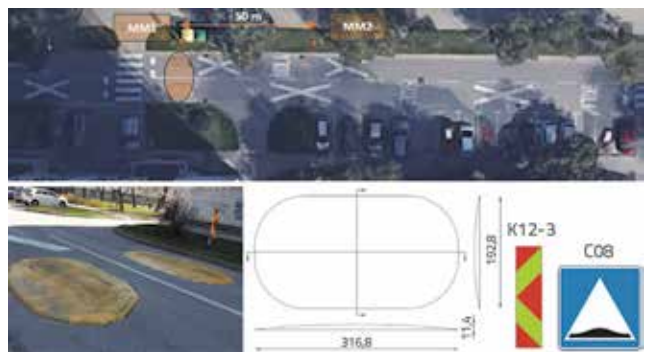
U Nalješkovićevoj ulici istraživanje je provedeno na dijelu između Ulice Pile IV. i Zlatarićevog prilaza, gdje se nalaze zaobljene elipsaste betonske umjetne izbočine dimenzija 316,8 cm x 192,8 cm x 11,4 cm označene pločom K12-3 i prometnim znakom C08 (slika 10.). Tim dijelom prometovali su osobni automobili, a ograničenje brzine vožnje iznosi 40 km/h.

Slika 10. Promatrani dio u Nalješkovićevoj ulici i zaobljene elipsaste betonske umjetne izbočine [41]

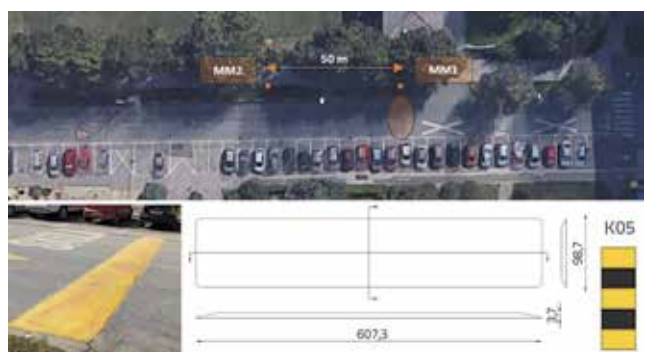
U Ulici Pile IV. istraživanje je provedeno na dijelu između Ulice Cvijete Zuzorić i Nalješkovićeve ulice, gdje se nalazi uska poprečna betonska umjetna izbočina dimenzija 607,3 cm x 98,7 cm x 3,7 cm označena pločom (u obliku valjka) K05 (slika 11.). Na tom dijelu prometovali su osobni automobili, a ograničenje brzine vožnje iznosi 40 km/h.

Slika 11. Promatrani dio u Ulici Pile IV. i uska poprečna betonska umjetna izbočina [41]
