Zidani svođeni mostovi malih raspona prilagođeni suvremenim zahtjevima

Stručni rad

Adjustment of small-span masonry arch bridges to present-day demands

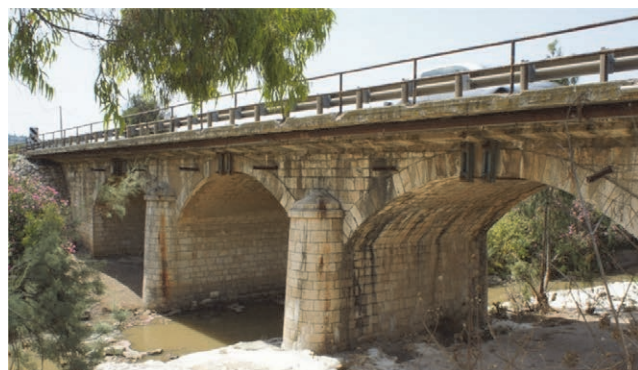
Slika 3. Primjer zidanog mosta

Most je izgrađen od pravilno posloženog prirodnog kamena. Stupovi su ili u potpunosti izgrađeni od prirodnog kamena ili su samo izvana zidani kamenom, a iznutra ispunjeni materijalom manje kakvoće. Za razliku od stupova, za upornjake se s velikom sigurnošću može ustvrditi da su izvana zidani kamenom, a iznutra ispunjeni materijalom manje kakvoće. Na nizvodnoj strani mosta, na čeonom zidu blizu upornjaka nalazi se mali kružni otvor kroz koji se može zaviriti u unutrašnjost mosta. Tu se jasno vidi količina materijala ispune mosta od pretežno neobrađenog kamenog materijala. Može se pretpostaviti da se cijela ispuna mosta sastoji od istog ili sličnog materijala.
