Zidani svođeni mostovi malih raspona prilagođeni suvremenim zahtjevima

Kindij, Alex; Mandić Ivanković, Ana; Vasilj, Marin

Source / Izvornik: **Građevinar, 2014, 66, 37 - 49**

Adjustment of small-span masonry arch bridges to present-day demands

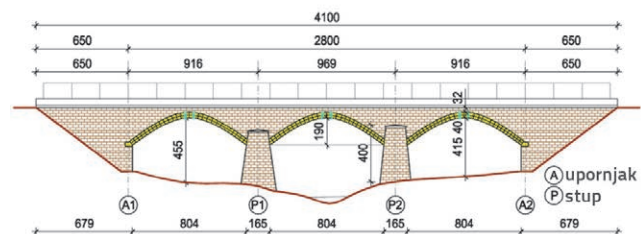
Slika 3. Primjer zidanog mosta

Most je izgrađen od pravilno posloženog prirodnog kamena. Stupovi su ili u potpunosti izgrađeni od prirodnog kamena ili su samo izvana zidani kamenom, a iznutra ispunjeni materijalom manje kakvoće. Za razliku od stupova, za upornjake se s velikom sigurnošću može ustvrditi da su izvana zidani kamenom, a iznutra ispunjeni materijalom manje kakvoće. Na nizvodnoj strani mosta, na čeonom zidu blizu upornjaka nalazi se mali kružni otvor kroz koji se može zaviriti u unutrašnjost mosta. Tu se jasno vidi količina materijala ispune mosta od pretežno neobrađenog kamenog materijala. Može se pretpostaviti da se cijela ispuna mosta sastoji od istog ili sličnog materijala.
