Projekt konstrukcije nadogradnje zgrade Euroherca u Zagrebu

Lazarević, Damir; Anđelić, Milutin; Atalić, Josip

Izvorni znanstveni rad

Structural addition design for the Euroherc Building in Zagreb

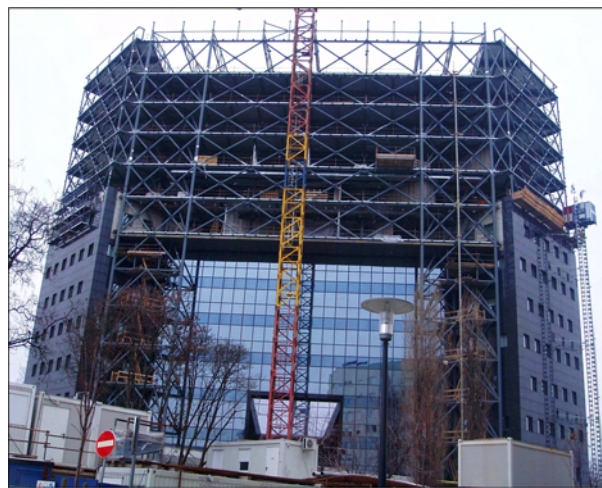
Slika 16. Dio nadogradnje sa samostalnim stupovima

Na slici 16. možemo uočiti dva samostalna stupa, položena izvan ab dijela građevine, koja se bez pridrzanja pružaju od temeljne ploče do nadogradnje. Poprečni je presjek stupa istokračni trokut, duljine osnovice 7,6 m i stranice 5,4 m (slika 17.). Omjer visine stupa prema osnovici jest povoljnih $29,7/7,6 = 3,9$.

2. faza: montaža glavne čelične konstrukcije. Približno polovinu novoga vertikalnog opterećenja preuzimaju rešetkasti tropojasni stupovi s K-ispunom i horizontalnim trokutnim ukrutama u razini katnih ploča (slike 16. i 17.).
