Projekt konstrukcije nadogradnje zgrade Euroherca u Zagrebu

Source / Izvornik: **Građevinar, 2011, 63, 1021 - 1032**

Structural addition design for the Euroherc Building in Zagreb

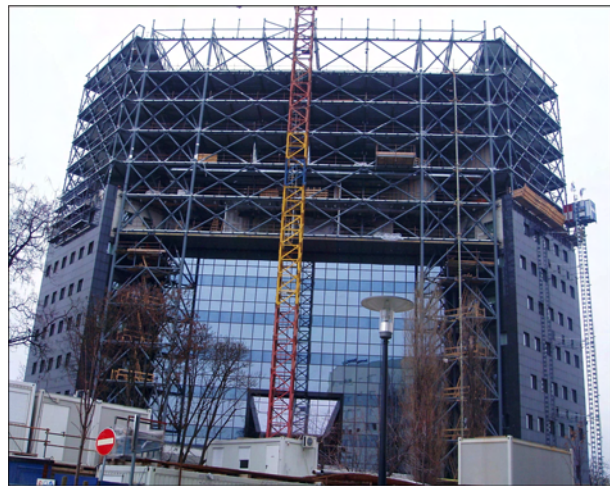
Slika 16. Dio nadogradnje sa samostalnim stupovima

Na slici 16. možemo uočiti dva samostalna stupa, položena izvan ab dijela građevine, koja se bez pridrzanja pružaju od temeljne ploče do nadogradnje. Poprečni je presjek stupa istokračni trokut, duljine osnovice 7,6 m i stranice 5,4 m (slika 17.). Omjer visine stupa prema osnovici jest povoljnih $29,7/7,6 = 3,9$.

2. faza: montaža glavne čelične konstrukcije. Približno polovinu novoga vertikalnog opterećenja preuzimaju rešetkasti tropojasni stupovi s K-ispunom i horizontalnim trokutnim ukrutama u razini katnih ploča (slike 16. i 17.).
