# Projekt konstrukcije nadogradnje zgrade Euroherca u Zagrebu

**Lazarević, Damir; Anđelić, Milutin; Atalić, Josip**

*Source / Izvornik:* **Građevinar, 2011, 63, 1021 - 1032**

## Structural addition design for the Euroherc Building in Zagreb

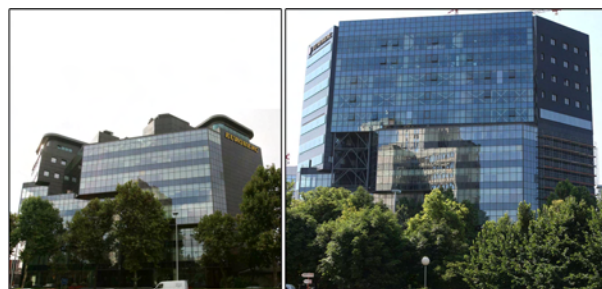
Slika 1. Izgled građevine: a) prije nadogradnje, b) danas

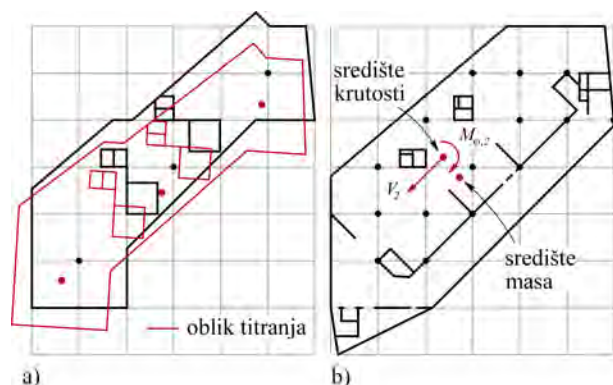
Zahvaljujući pločama, postoji zajedničko djelovanje vertikalnih nosivih elemenata u prijenosu horizontalnih sila, što je glavni razlog relativno dobrih dinamičkih svojstava građevine. Tako je temeljni oblik titranja bio translacijski, perioda 0,73 s, s dominantnim koeficijentima doprinosa (engl. *modal participation factors*) u smjeru dijagonala mreže: translacijskim u smjeru osi približne simetrije i rotacijskim oko na nju okomite osi. To su ujedno smjerovi poprečne reakcije i momenta prevrtanja za prvi oblik titranja. Radi se dakle o očekivanom translacijskom gibanju poprečno na građevinu. Iako konstrukcija nije simetrična oko druge dijagonale, zbog dobre je raspodjele krutosti i drugi oblik titranja bio pretežno translacijski, uzduž građevine, s manjim udjelom torzije (slika 6.a).

Slika 6. Drugi vlastiti vektor: a) oblik titranja trećeg kata, b) smjerovi reakcija ( $V_2$  i  $M_{\phi,2}$ )

a translacijski okomito na nju. Postoji naravno i mali iznos oko vertikalne osi. Poprečna reakcija  $V_2$  gotovo je podudarna sa smjerom dijagonale (slika 6.b), kao pri čistom translacijskom titranju. Period je iznosio 0,44 s. Treći je oblik bio torzijski, perioda 0,35 s dominantnim koeficijentom doprinosa oko uspravne osi. Iznosi perioda su dobro razmaknuti pa je na realnoj konstrukciji manja mogućnost njihova primicanja, podudaranja ili titranja združenim oblikom – kombinacijom pojedinih oblika titranja.

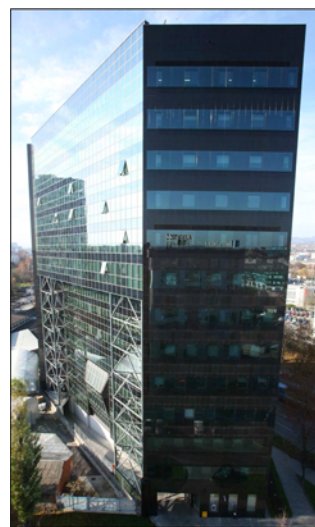
Na postojeću je konstrukciju dodano pet etaža. Visine etaža iznose 4,05 m, osim posljednje koja je visine 5,05 m. Građevina je povišena s 33,7 m na 56,3 m. Pri tome je tlorisni oblik zgrade ostao sačuvan (slika 12.), a omjer širine prema visini je porastao na 1 : 2,8. Nadogradnja je izvedena u čeliku, sa spregnutim stropnim pločama koje se oslanjaju na jezgre i stupove, a po rubu na

Slika 12. Nadograđena zgrada

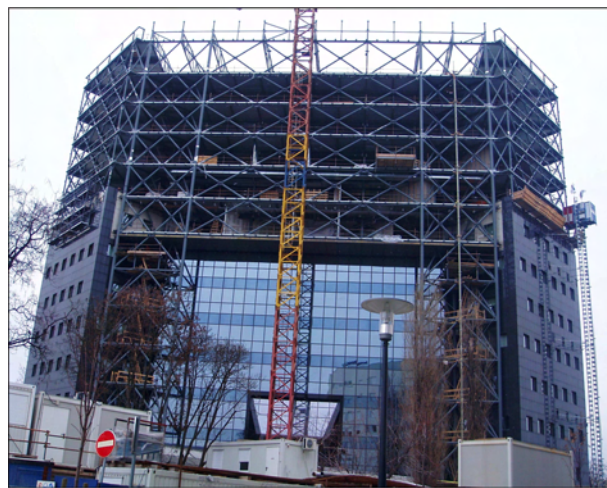
Slika 16. Dio nadogradnje sa samostalnim stupovima

Na slici 16. možemo uočiti dva samostalna stupa, položena izvan ab dijela građevine, koja se bez pridrzanja pružaju od temeljne ploče do nadogradnje. Poprečni je presjek stupa istokračni trokut, duljine osnovice 7,6 m i stranice 5,4 m (slika 17.). Omjer visine stupa prema osnovici jest povoljnih  $29,7/7,6 = 3,9$ .

**2. faza: montaža glavne čelične konstrukcije.** Približno polovinu novoga vertikalnog opterećenja preuzimaju rešetkasti tropojasni stupovi s K-ispunom i horizontalnim trokutnim ukrutama u razini katnih ploča (slike 16. i 17.).

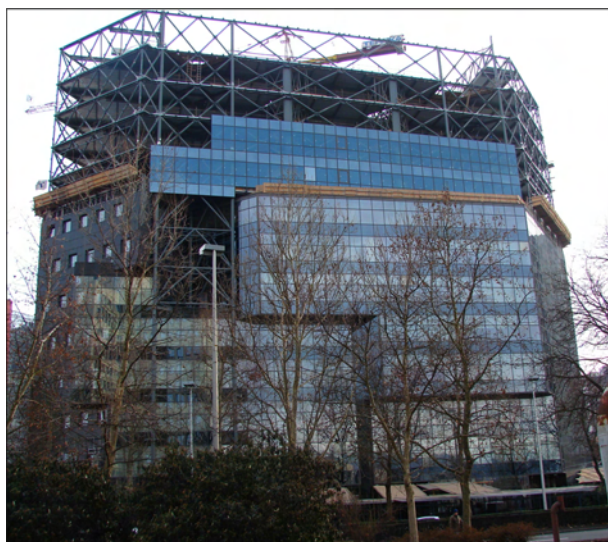
Od ostalih stupova jedan dijelom, a drugi potpuno prolazi kroz ab dio (slika 18.), pa su za pridrzanje pojasa poslužile stropne ploče (slika 19.a).

Slika 18. Dio nadogradnje sa stupovima kroz ab dio
