# Racionalna sanacija plitkih klizišta u glinama visoke plastičnosti

## Racionalna sanacija plitkih klizišta u glinama visoke plastičnosti

## Rational improvement of shallow landslides in high plasticity clay formations

Autori: Prof. dr sc. **Ibrahim Jašarević**, dipl. ing. građ.; mr. sc. **Željko Lebo**, dipl. ing. građ., Sveučilište u Zagrebu, Građevinski fakultet, Zagreb, Kačićeva 26

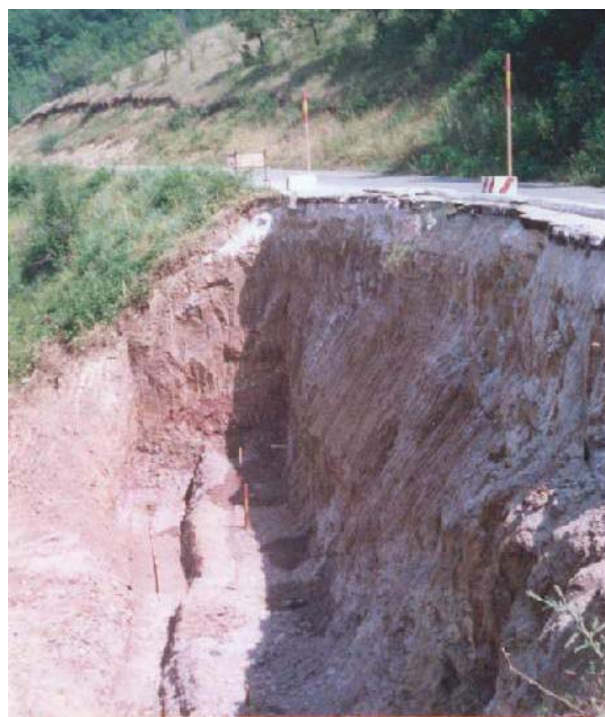
Slika 4. Karakterističan odron uz prometnicu u fazi sanacije
