2024

**Istraživanje mogućnosti energetske obnove
zgrade u kulturno-povijesnoj cjelini grada**

DIPLOMSKI RAD

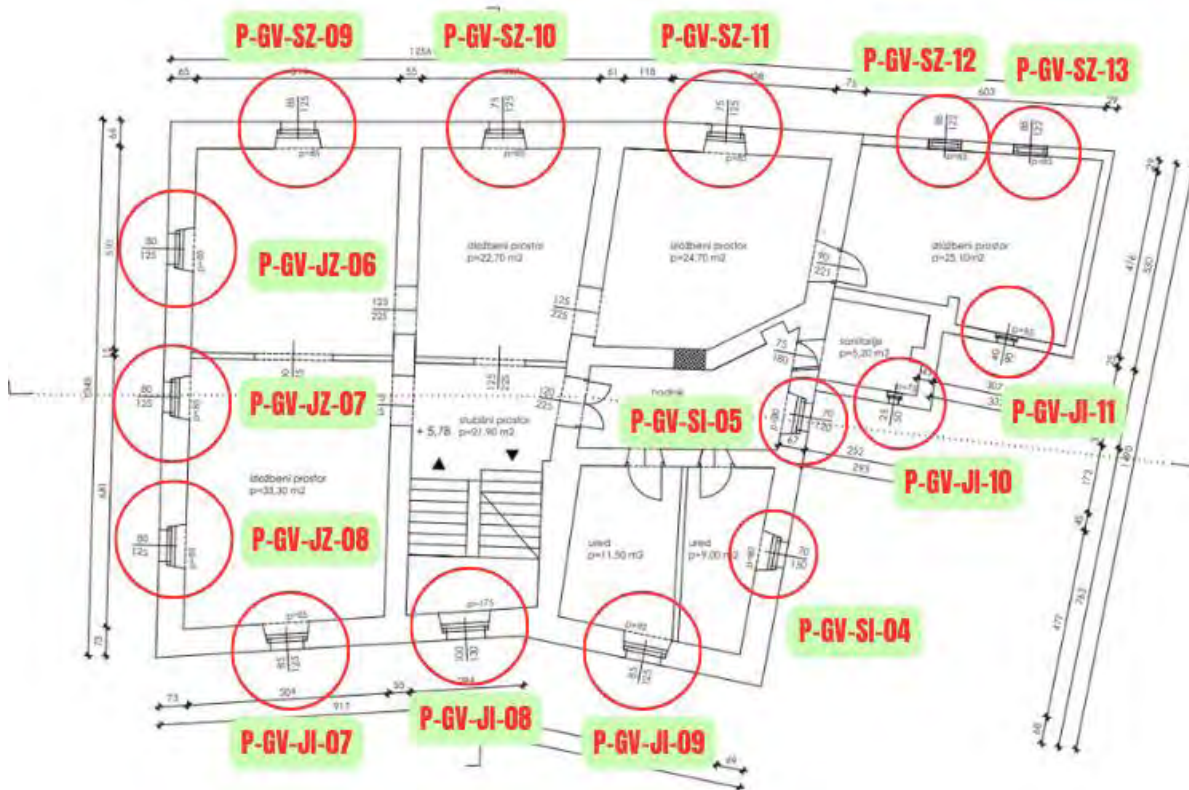
Slika 18. Raspored otvora na drugom katu

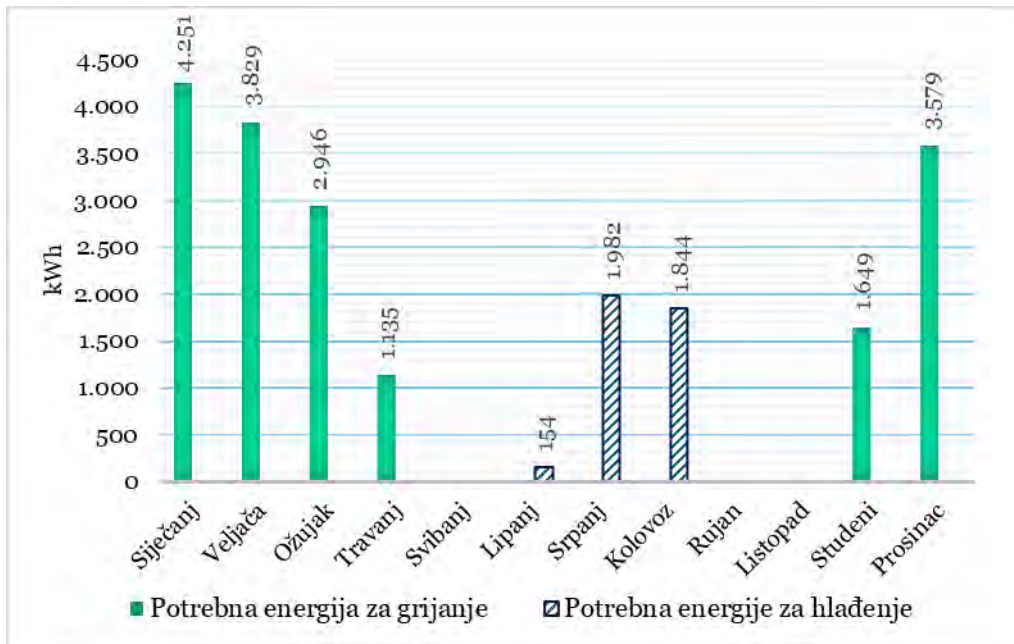
Slika 38. Mjesečna raspodjela potrebne energije za grijanje i hlađenje (rekonstrukcija)

- Ukupna godišnja potreba za grijanje, $Q_{H,nd}$: 17 389,88 kWh
- Ukupna godišnja potreba za hlađenje, $Q_{C,nd}$: 3 980,74 kWh

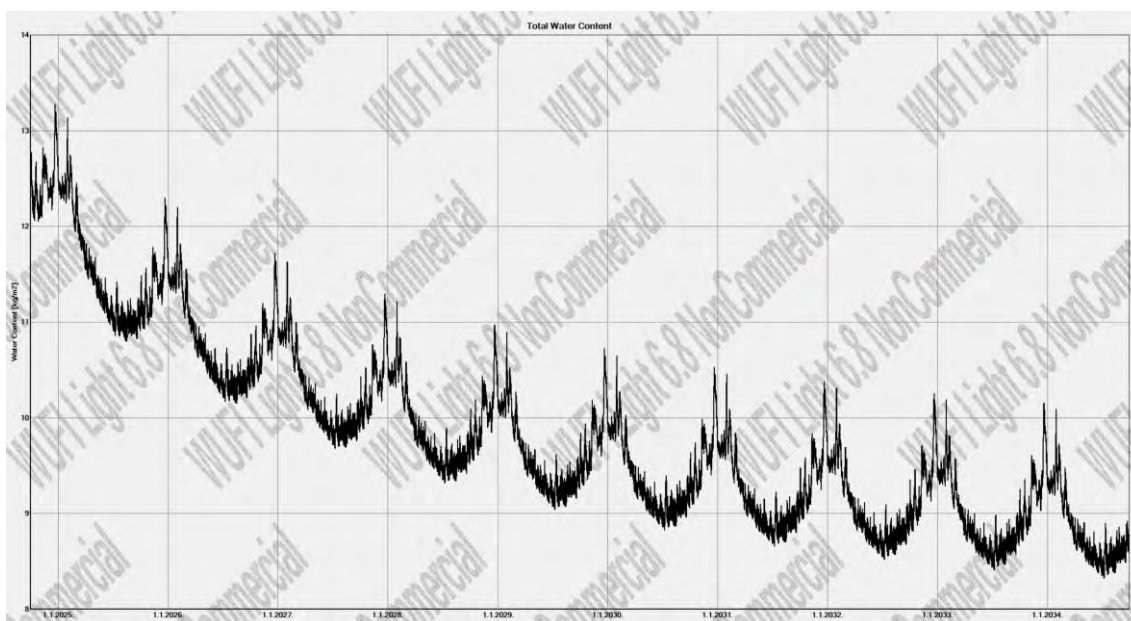
Slika 96. Ukupan sadržaj vlage u krovu JI s infiltracijom kroz parnu branu (presjek kroz rog) – projektirana rekonstrukcija

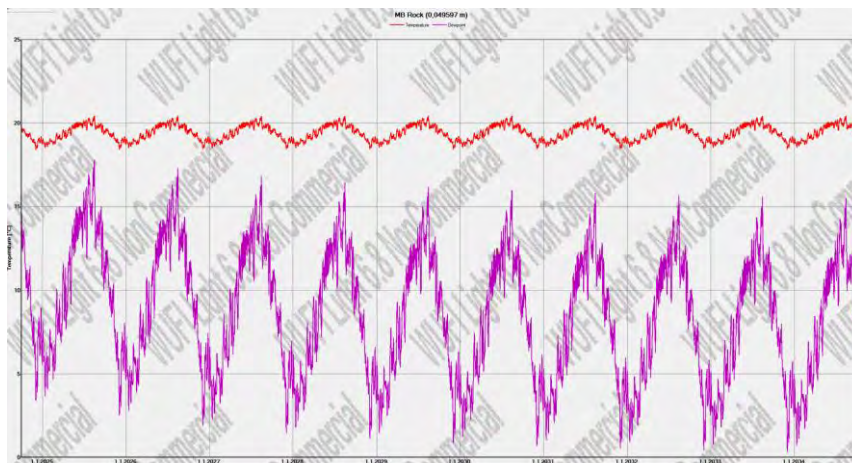
Slika 124. Prikaz temperature kontaktne zone mineralne vune i pametne parne brane (crveno) i temperature rosišta (ljubičasta) – za oba slučaja infiltracije

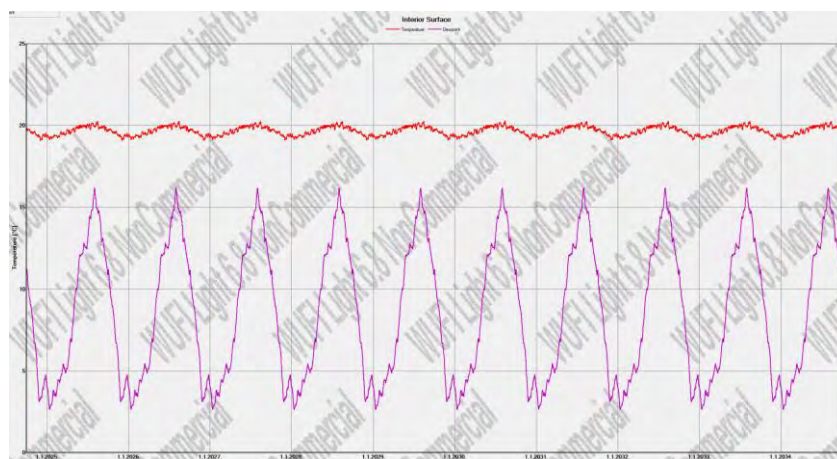
Slika 125. Prikaz temperature unutarnje strane krova (crveno) i temperature rosišta (ljubičasta) – za oba slučaja infiltracije
