**Upravljanje intruzijom soli u poljoprivrednim  
poljima doline rijeke Neretve**

DIPLOMSKI RAD

Zagreb, 2024. godina

**Managing salt intrusion in agricultural fields of  
the Neretva river valley**

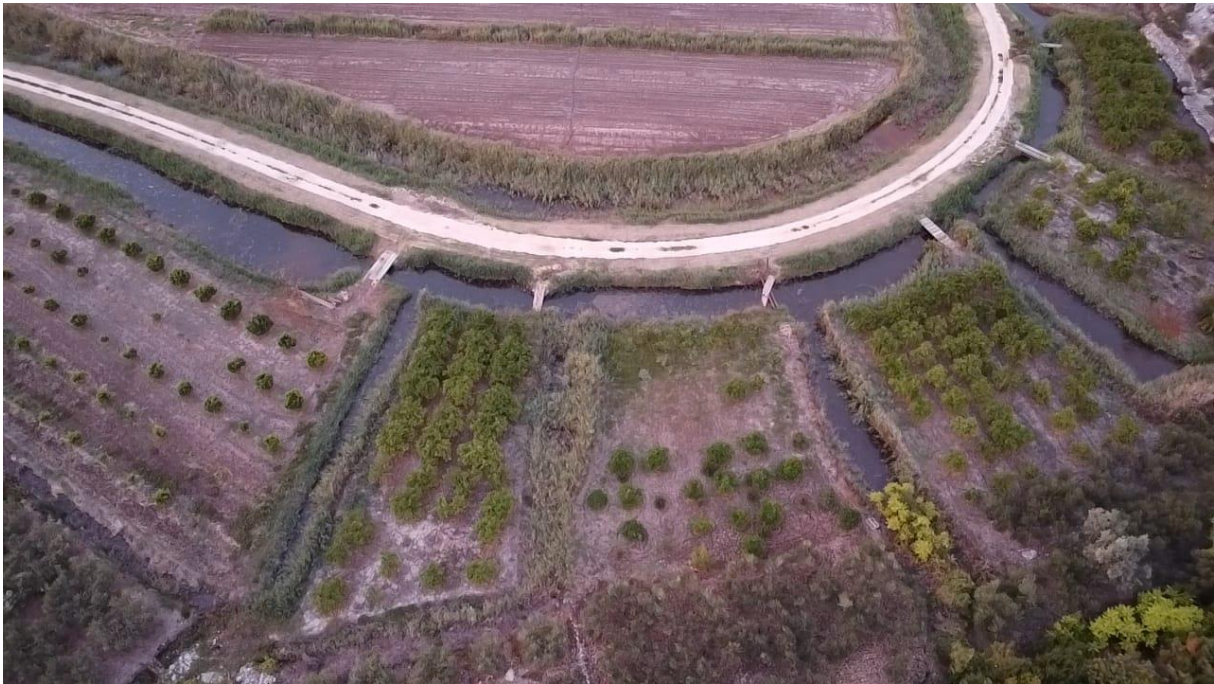
Slika 1: Primjer jendeka

u procesu jendečenja ljudsku radnu snagu zamijenila je mehanizacija koja je odigrala ključnu ulogu u melioraciji velikih močvarnih površina, osobito na području nizvodno od Metkovića. Prvi zapisi o sustavnom melioracijskom uređenju delte Neretve potječu s kraja 17. stoljeća. Od tada su provedeni mnogi hidrotehnički zahvati stvarajući krajolik nalik polderskim područjima u Europi. Ove promjene, zajedno s modernizacijom poljoprivrede i uvođenjem novih kultura, dovele su do brzih društveno-ekonomskih promjena i povećanja životnoga standarda stanovništva.

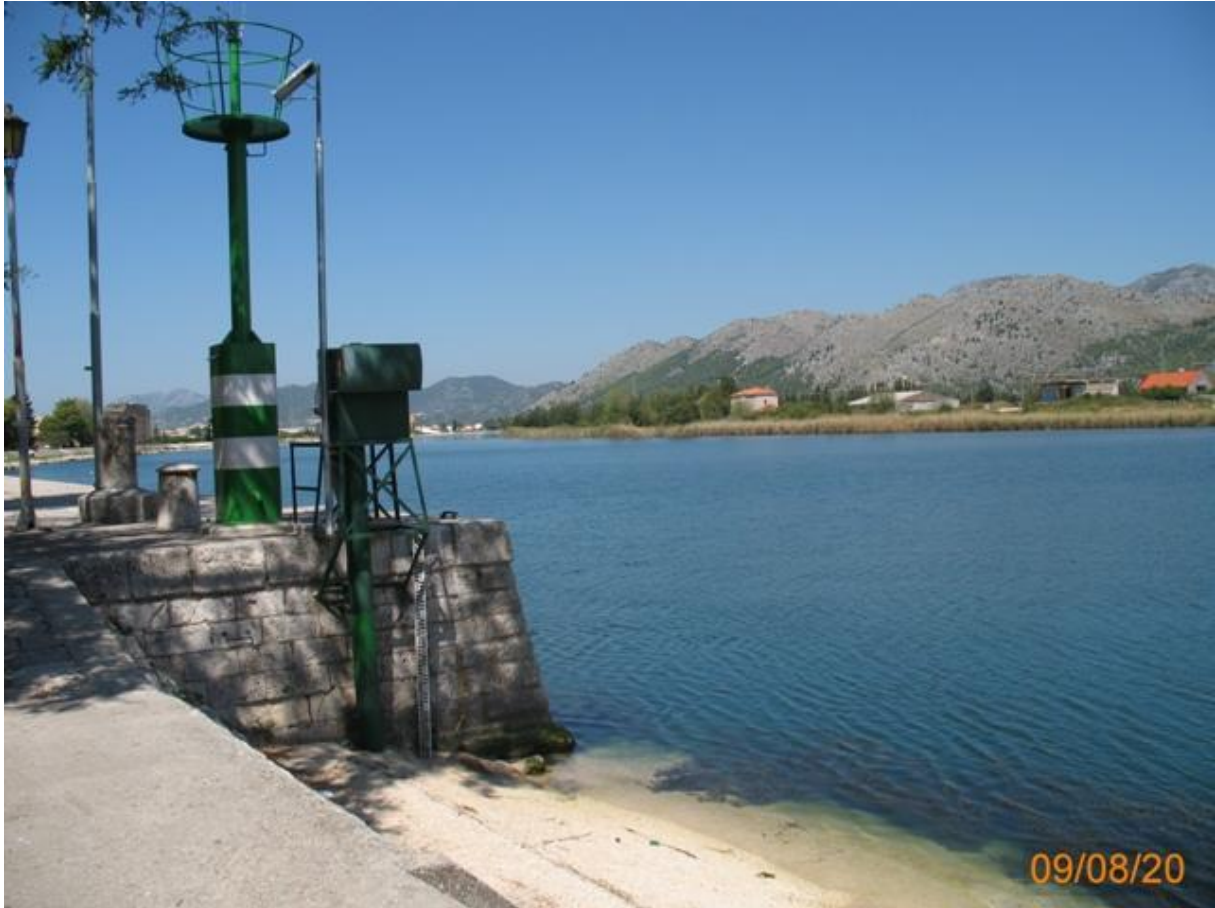
Slika 6: Mjerna postaja Opuzen (Izvor: DHMZ)

Postaja Opuzen smještena je na strateškoj poziciji u blizini grada Opuzena (slika 5, slika 6) te kontinuirano bilježi podatke o vodostaju što omogućuje pravovremeno praćenje sezonskih i vremenskih fluktuacija, kao i utjecaja plime i oseke. U funkciji je od 1887. iako zabilježena mjerenja postoje od 1936. do danas izuzev 1944. godinu.

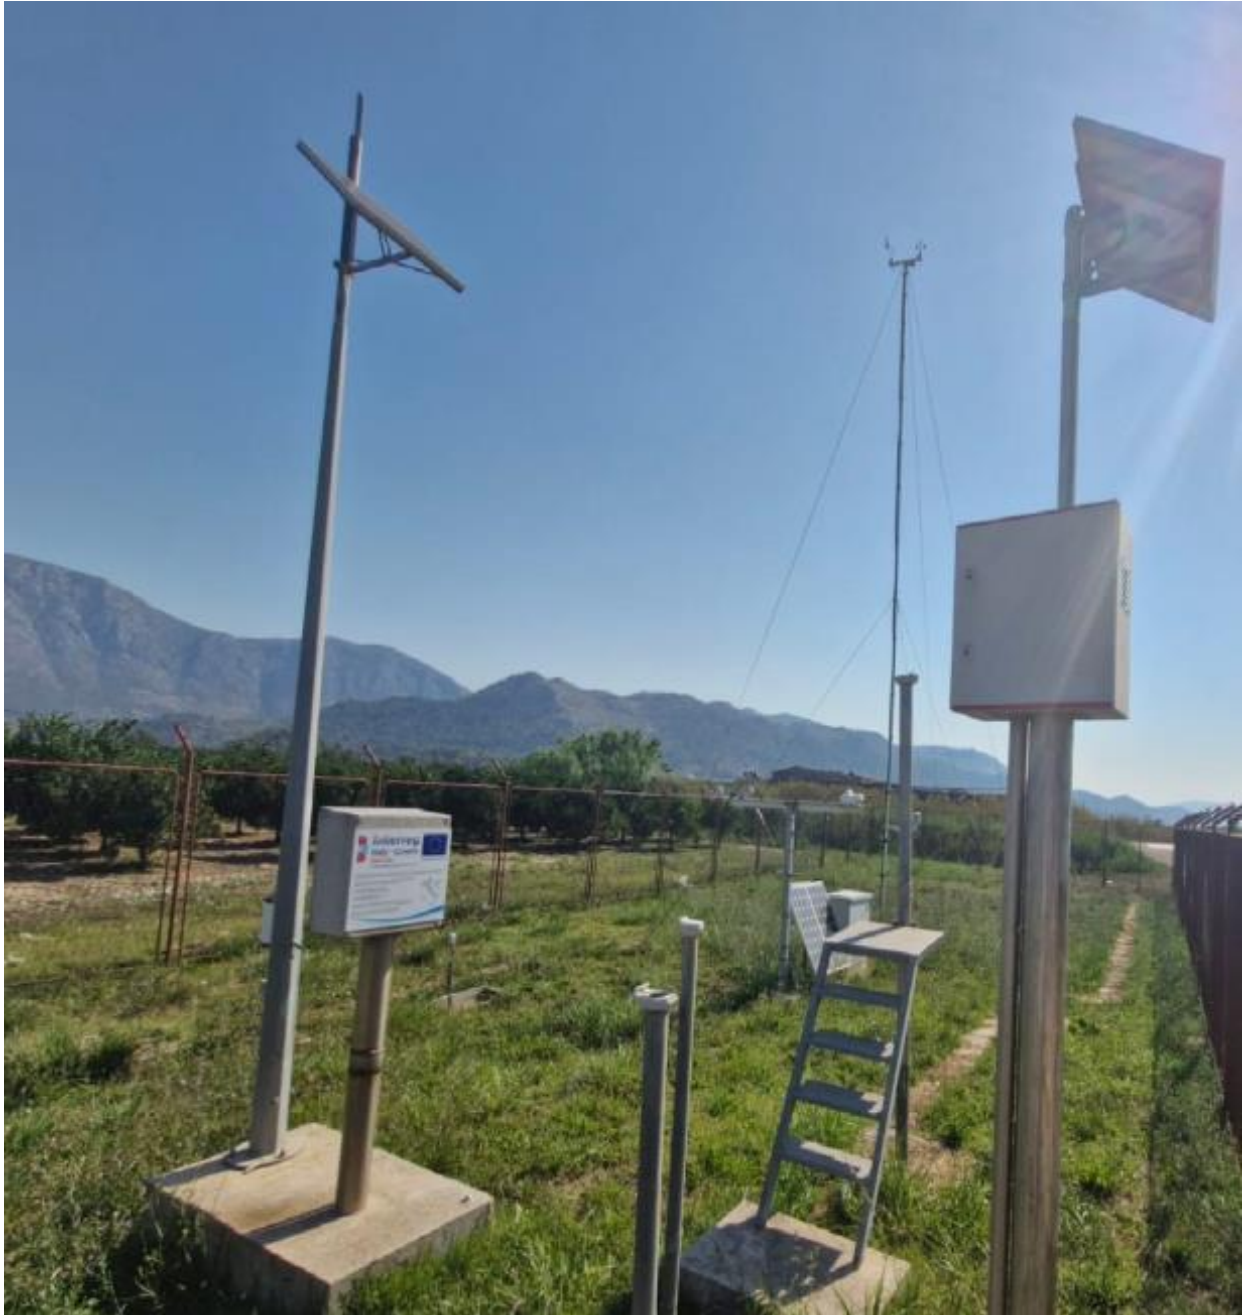
Slika 16: Piezometri P2, D2, automatska meteorološka postaja Jasenska (Izvor: DHMZ)

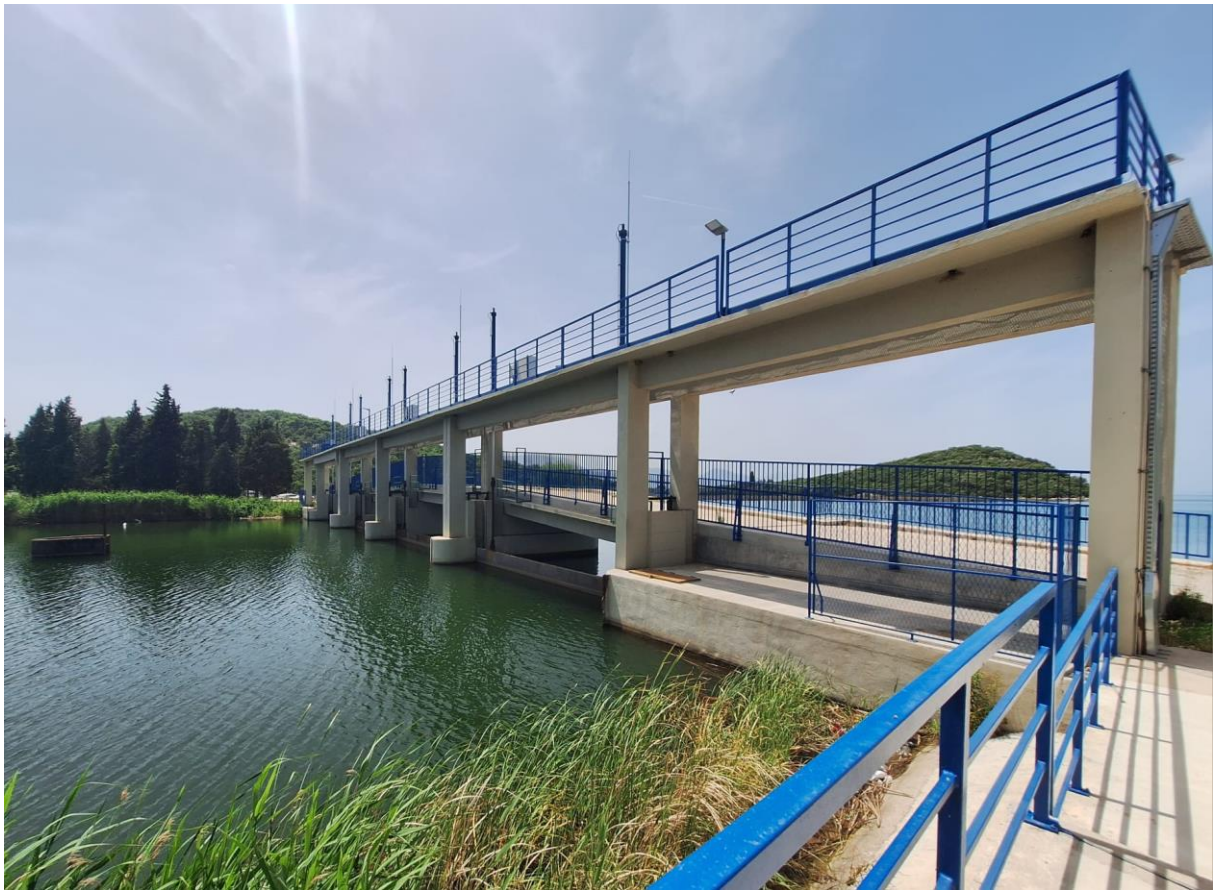
Slika 24: Ustave na ušću Male Neretve

Kako bi se pokušao smanjiti negativan utjecaj soli na ranije spomenute poljoprivredne površine, izgrađen je sustav ustava i brodskih prevodnica koji omogućuje stvaranje i održavanje slatkovodnoga bazena u Maloj Neretvi osiguravajući stabilan izvor slatke vode za navodnjavanje. Objekti su građeni tijekom 60-ih i 70-ih godina prošloga stoljeća. Ustave su strateški postavljene (slika 23) na Maloj Neretvi na ušću (slika 24, slika 25) i u blizini Opuzena (slika 26, slika 27). Njihova je primarna funkcija stvaranje barijere između slane morske vode i slatkovodnih tokova, čime se omogućava formiranje slatkovodnoga bazena u Maloj Neretvi.

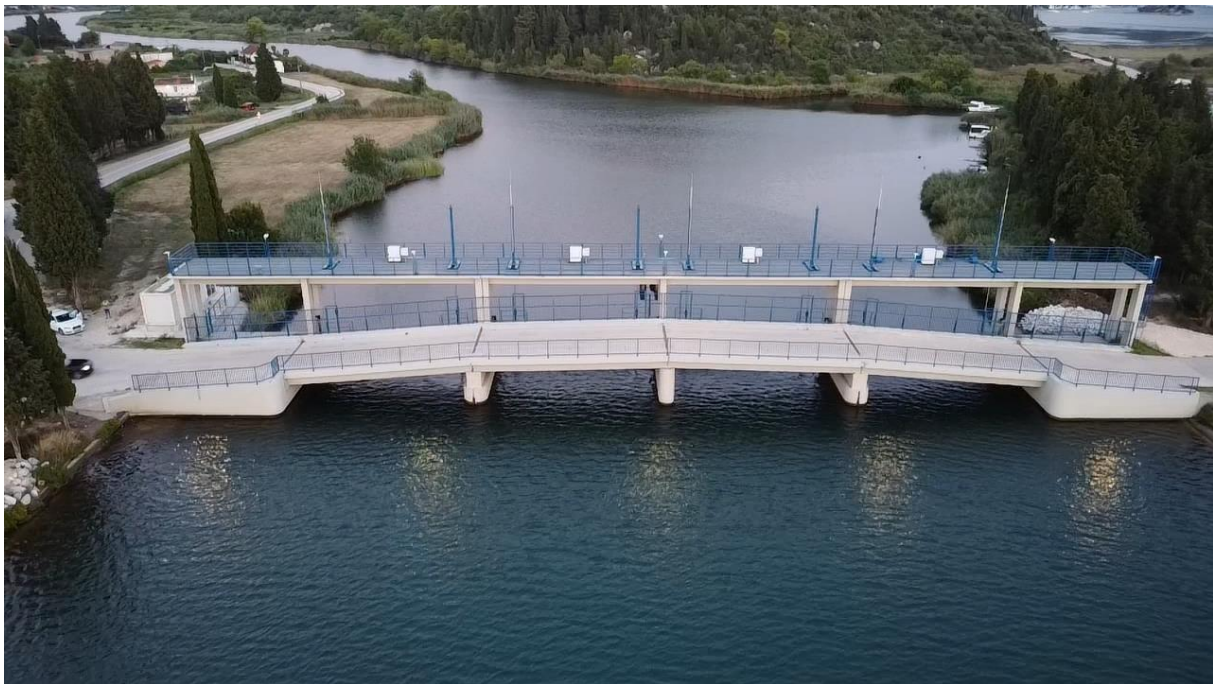
Slika 25: Ustave na ušću Male Neretve

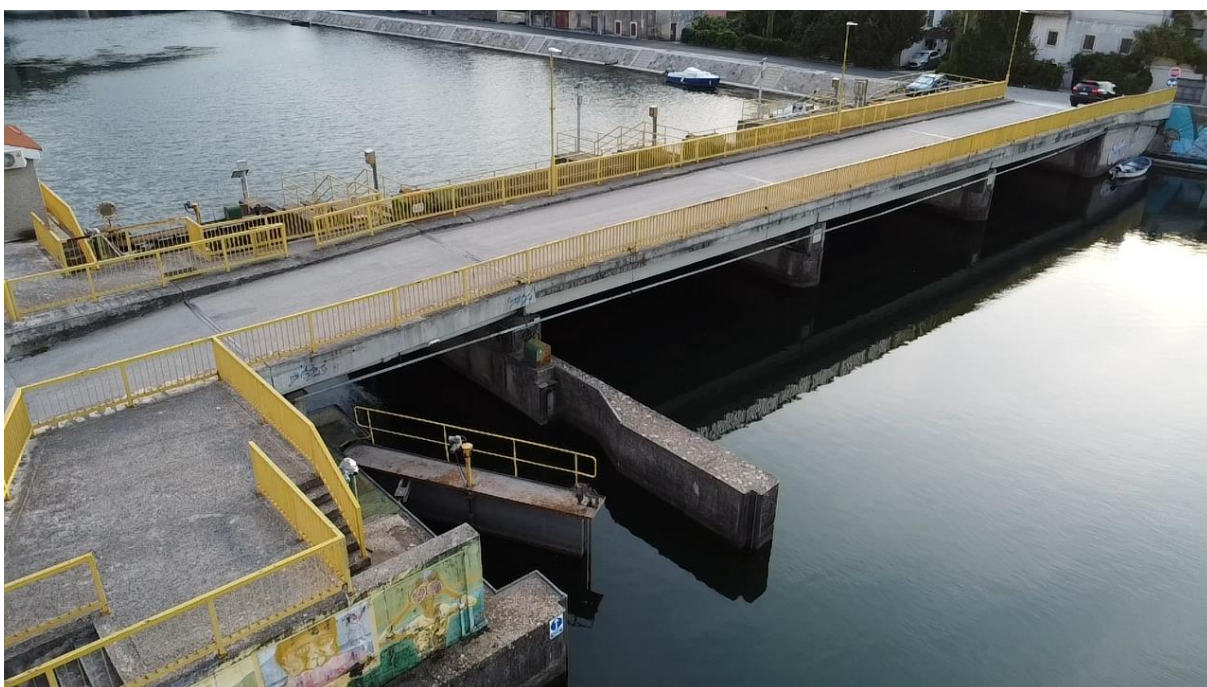
Slika 27: Ustave (s brodskom prevodnicom) na Maloj Neretvi kod Opuzena

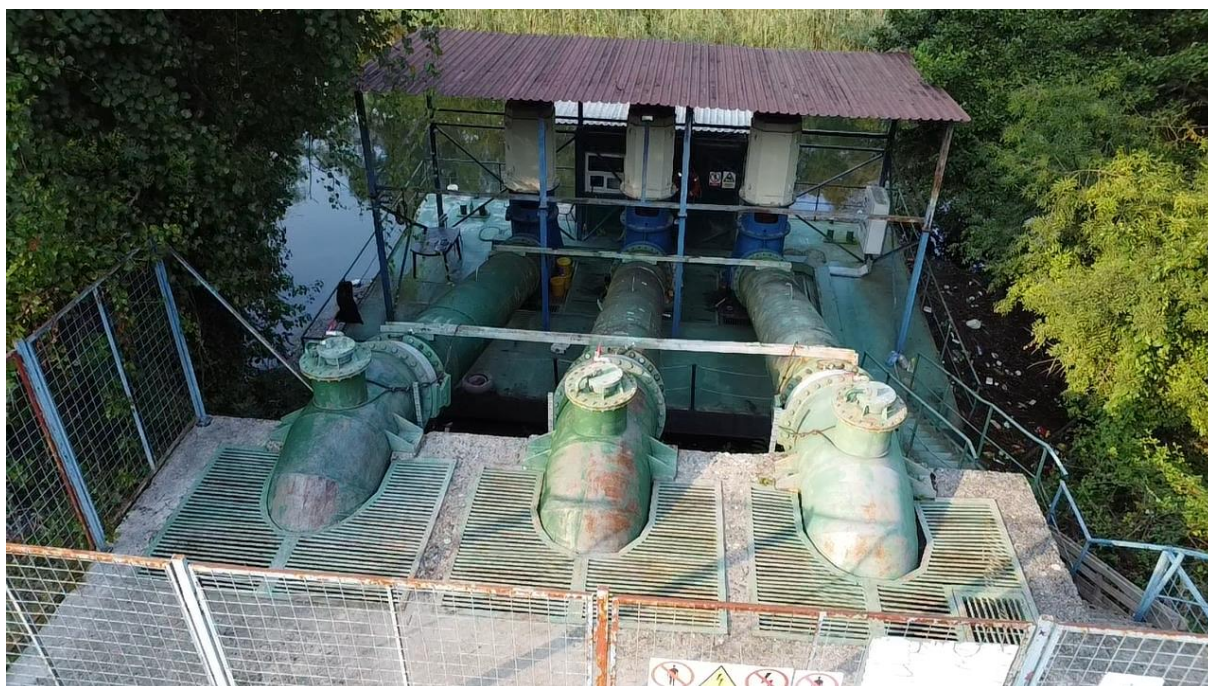
Slika 29: Glavna crpna stanica u blizini granice Doljani na području BiH

- Glavna crpna stanica kapaciteta 7,50 m<sup>3</sup>/s (slika 29)
- Hidrotehnički tunel duljine 500 m
- Glavni dovodni kanal duljine 10 km, trenutnog kapaciteta oko 5,0 m<sup>3</sup>/s (slika 30)
- Tlačni cjevovod duljine 30 km
- Tlačna crpna stanica kapaciteta 550 l/s
- Tlačna crpna stanica kapaciteta 200 l/s

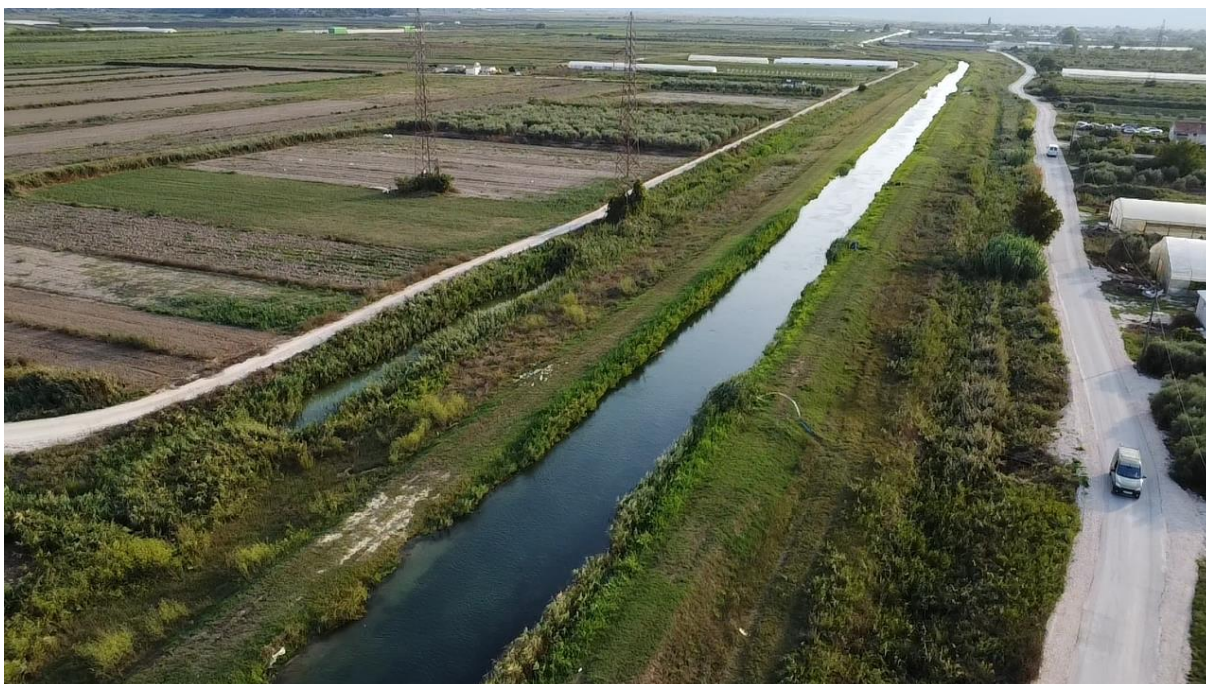
Slika 30: Dio glavnoga dovodnog kanala prema Maloj Neretvi

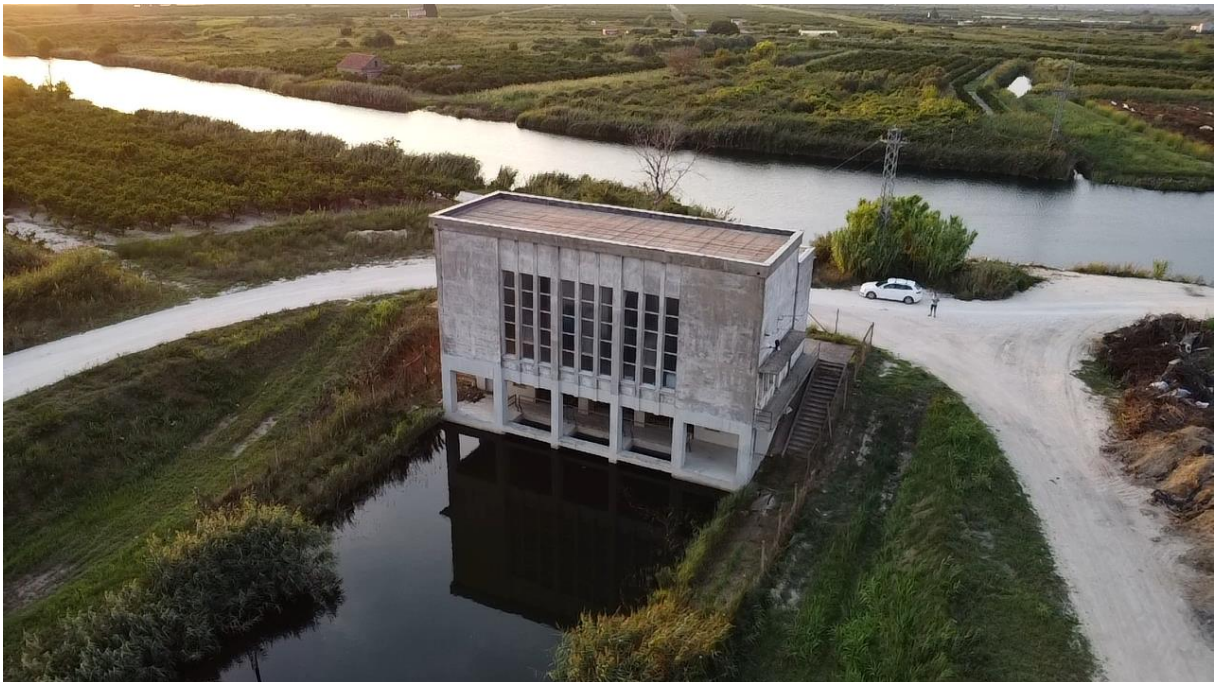
Slika 40: Crpna stanica Prag

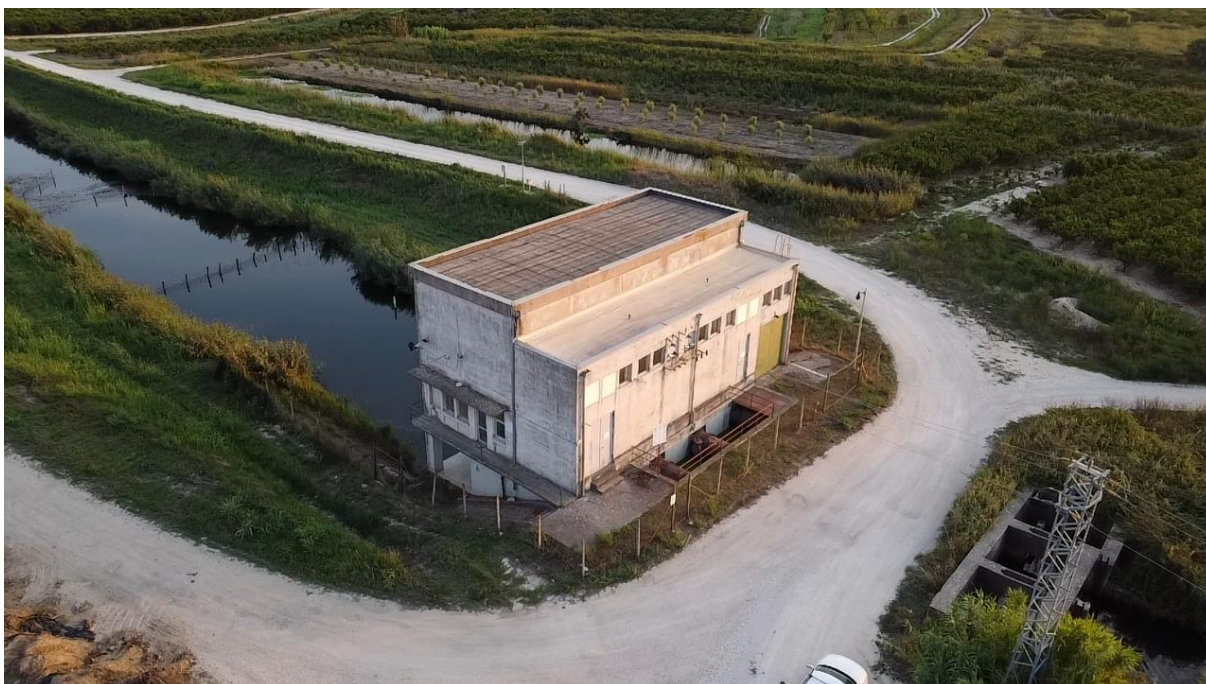
Slika 41: Crpna stanica Prag
